6 2. 杞憂と言えるか南水北調の危懼^{きてつ} (その2)

(4) 南水北調の危懼

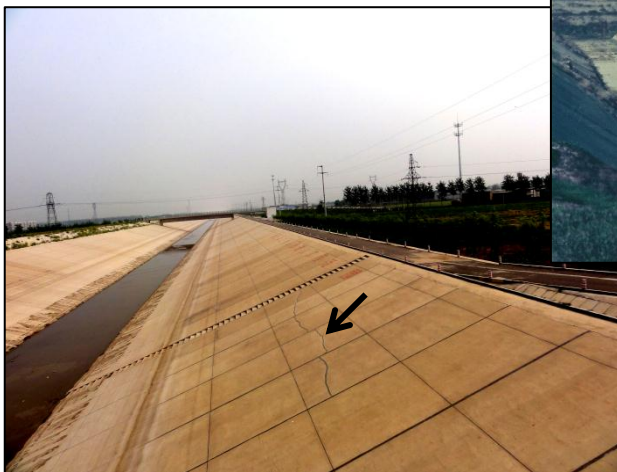
このような湿陷性を示す特殊土が分布する地区での工事に際して、何らかの原因で水路に亀裂が生じた場合、また破壊するかした場合、そこからの漏水によって地盤が変形する可能性は充分あり得る。写真 23 はかつて筆者がカリフォルニア導水路の建設に際して行われた実験サイトを見学した折、撮影した水路の変形、破壊の状況で、以前にも紹介した hidroコンパクションの例であるが、今回の黄土類土地帯の視察でもこのような現象につながる現場をみて、その可能性が強く懸念された(写真 24)。

写真 24 南水北調導水路壁面にみる亀裂
(石家荘の北方、滹沱河付近、矢印の亀裂に注目)

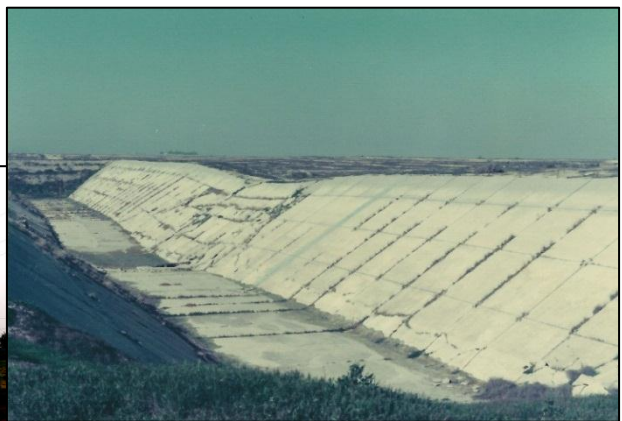
写真 23 特殊土地帯の導水路の変形
[導水路の亀裂からの漏水によって生じた沈下と破壊、1976年筆者撮影]

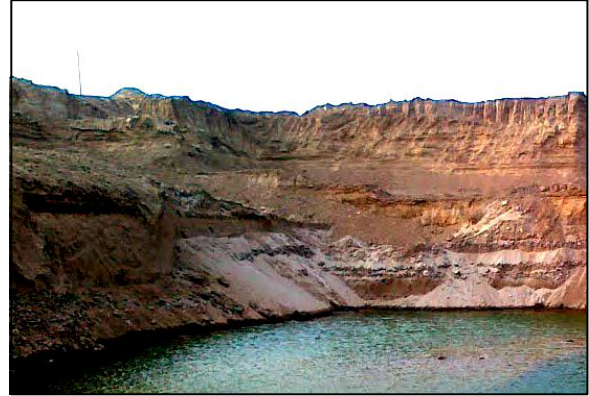
写真 25 湖成堆積層
(河北省邢台達活泉近傍の工事現場)

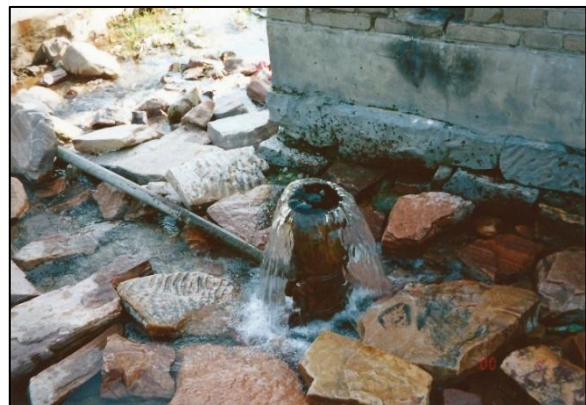
図13にある天然鉱泉水の分布を再度見ていただきたい。太行山の東麓には各所に鉱泉水の湧出をみる^{脚注}。その多くは写真26のように自噴し、中にはその高さが5m以上に及ぶものも存在する。

写真26 自噴する鉱泉水
(邢台市朱庄水庫近傍の河床)

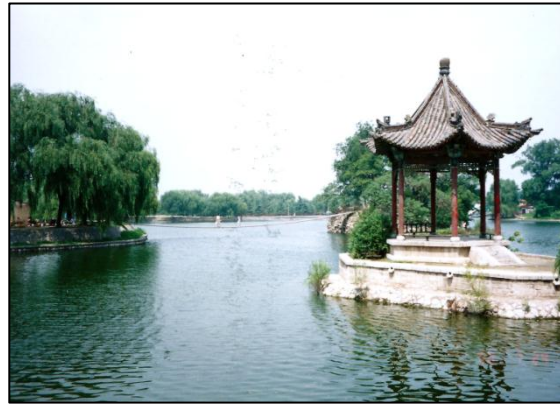
写真 27 は同市の代表的な湧水公園であるが、現在は深層地下水の揚水によって維持されている。また写真 28, 29 は、これも有名な湧水公園であったが、現在は年間を通して殆ど干からびた状態にある。写真 30、31 は名勝というには程遠い今日の百泉の姿である。なおこの地形の成因は石灰岩空洞の陥没（シンクホール）によるものと考えられ、地形的にはプラヤと言って良い。

写真 27 達活泉公園

(現在は地下水位が低下し深井戸の補給を得ている)

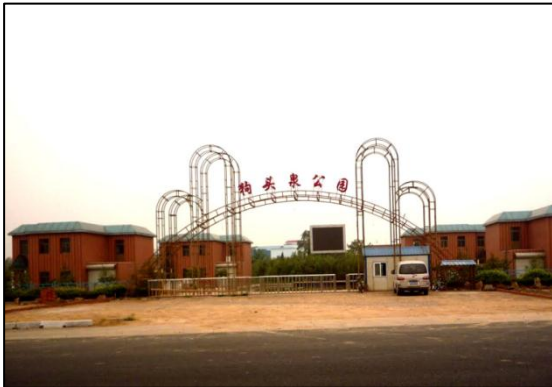
写真 28 狗頭泉公園

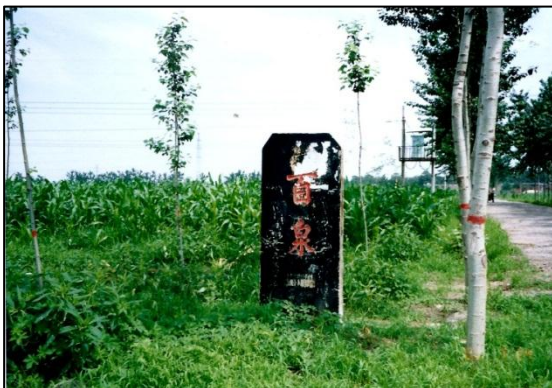
写真 30 (名勝だった?) 百泉

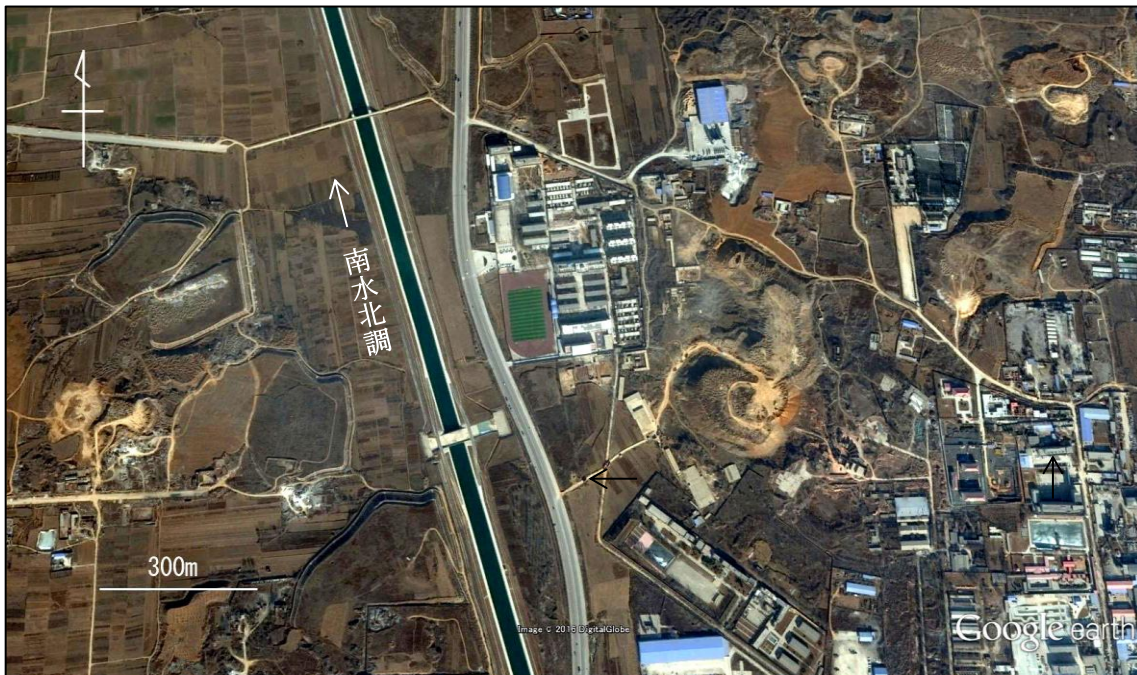
しても知られているが、写真 32, 33, 34 にみるようにその多くは小規模なもので、保安状態は良いとは言えず、人身にまで及ぶ坑内事故が多発している。

写真 32 邢台县会寧鎮地方の炭田
(すぐ傍を南水北調が流れている)

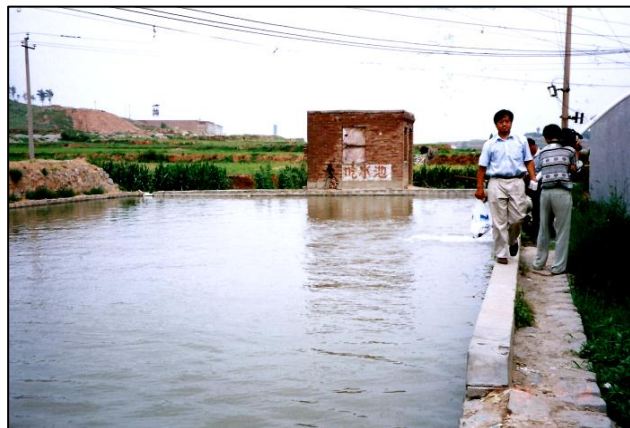
写真 34 排水された坑内水のプール

← 目につく倒れそうな檣と
農地の中に造られた粗末な沈砂池 ↑

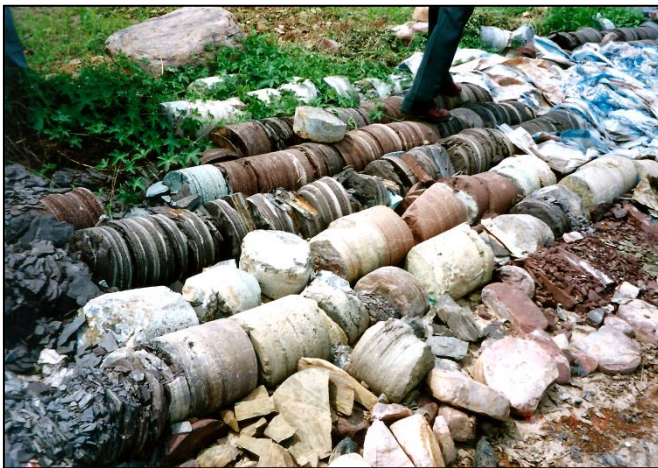
写真 35 炭層のボーリングコア
(裂罅が発達し、多量の地下水が存在する)

の炭鉱は異常に断裂構造が発達していることから大規模な突水が発生しやすいという宿命を負っている。その様子はこの地区から採取されたボーリングコアの破碎状態から推し計ることができる(写真 35)。

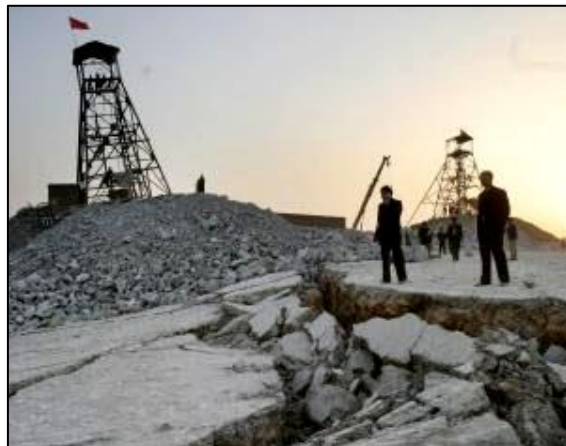
この事故の発生時の様子が写真 32 に残されている。ここは南水北調から 1 k m 前後という近さである。

写真 32 邢台县会寧鎮尚汪莊康立石炭
鉱山の崩落事故
(約 1m 幅の地割れが随所にみられる)
