### 36. 地下水研究 50 年史—斜面災害と地下水—(3)

#### (5) 地下水・崩壊・土石流

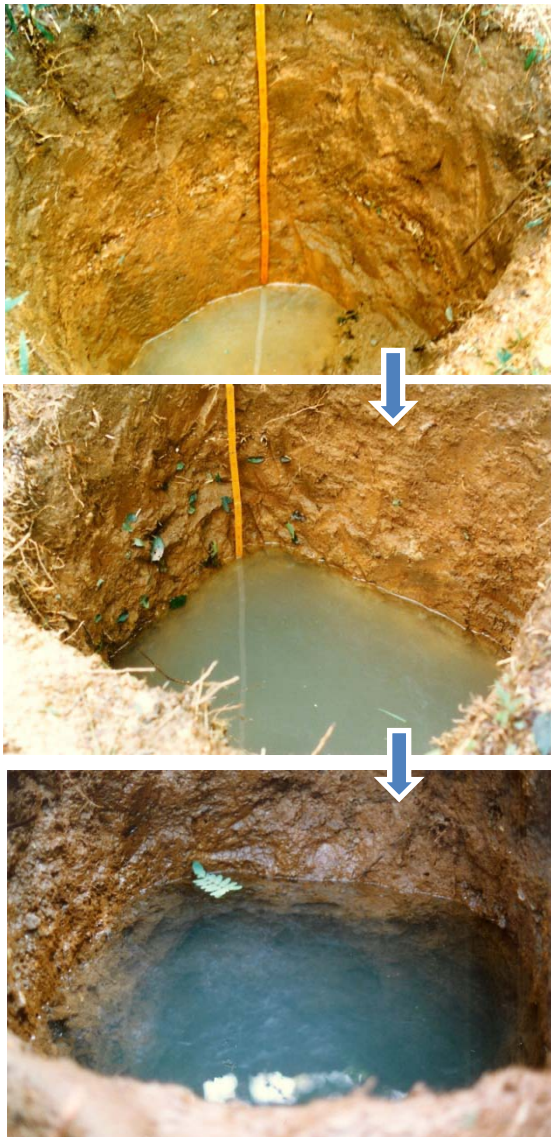
写真 37 豪雨時における稜線部の地下水

図 22 の A、B の中間地点。豪雨時に稜線部にこのような飽和帯が発生するのは驚きである。なおここでは地表水や降水が入らないように配慮してある。

この豪雨時に多摩ローム層は写真 37 に見るように地表付近まで飽和していたと思われる。次いで谷頭部に向かう集中流が崩壊発生のトリガーとなった。なお崩土量(固体)が意外に少なかったことから泥流と言える状態であったことが推定できる。

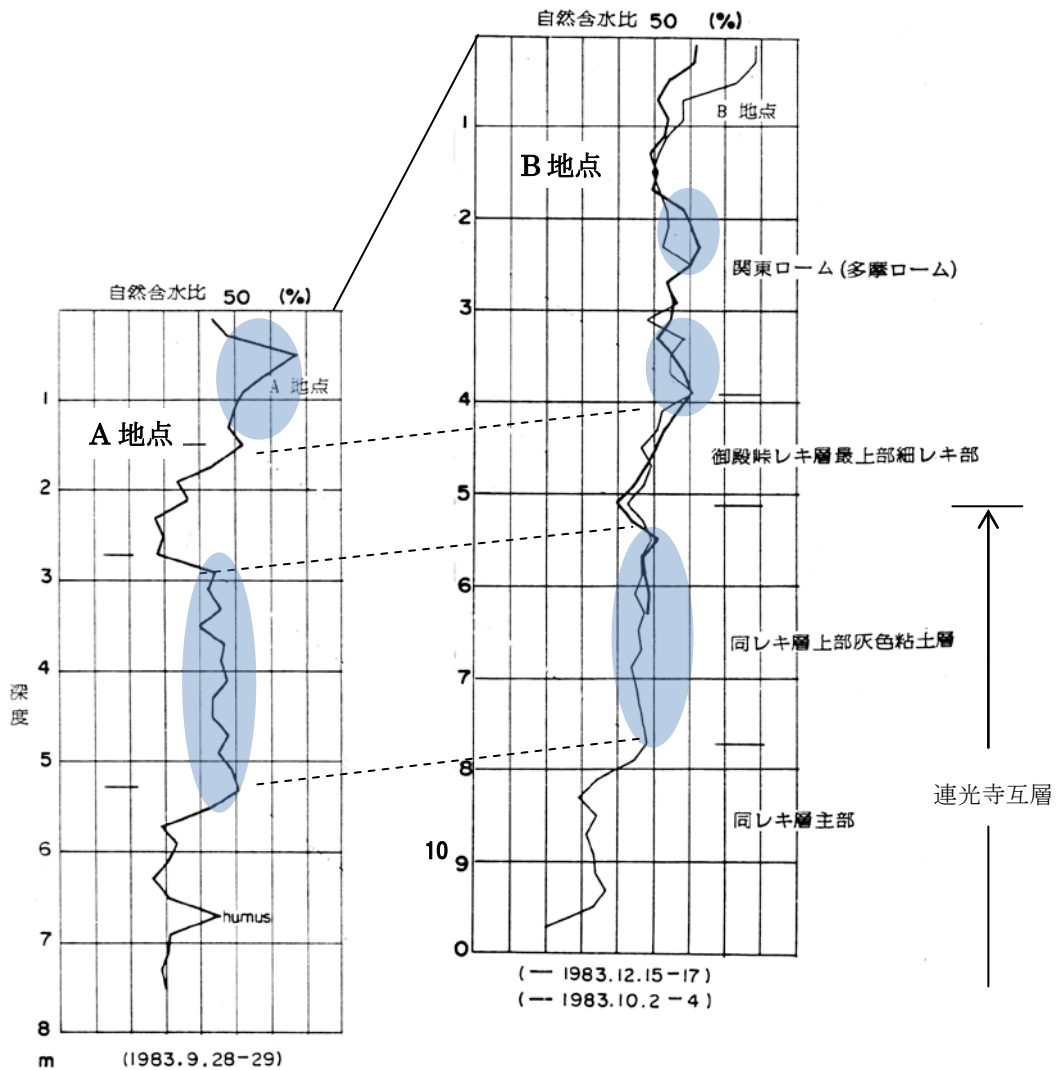
図 23 深度別の自然含水比と地層対比 (着色部分は自然含水比が周辺より高いところ)

一方、図 25 はテンシオメータ（負圧測定）と観測井（正圧測定）から得た全水頭等値線図であるが、上記の現象を説明するものとして、興味ある記録と言える。すなわち図 23 では周辺より高い自然含水比を有する部分（着色部分）が所々に存在することが示されており、図 25 では周辺より高い全水頭値部が示されていて（着色部分）、これらは豪雨時に互いに連結して地下水面の急上昇をもたらす要因となっていることが推察される。この際パイプなどの大間隙は地下水位の急上昇を助長する役割を演じているものと思われる。

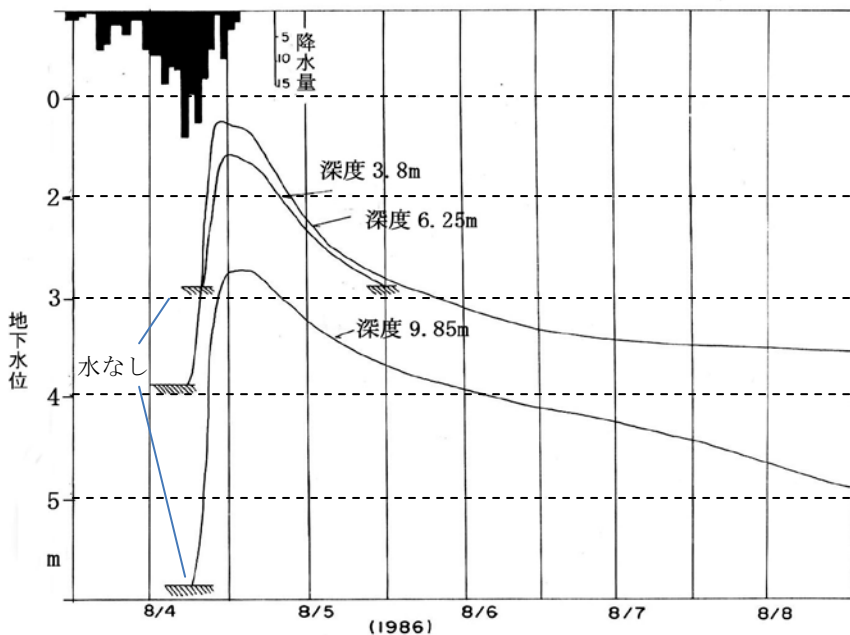
図 24 山頂部の観測井における降雨時の地下水位変化

図 24 は山頂部に位置する観測井の豪雨時における地下水位変化である。ここにみるように通常は見られない地下水面がこの時、各観測井ともほぼ一斉に出現し、それは短時間のうちに急上昇する。その上昇量は深いものほど顕著である。

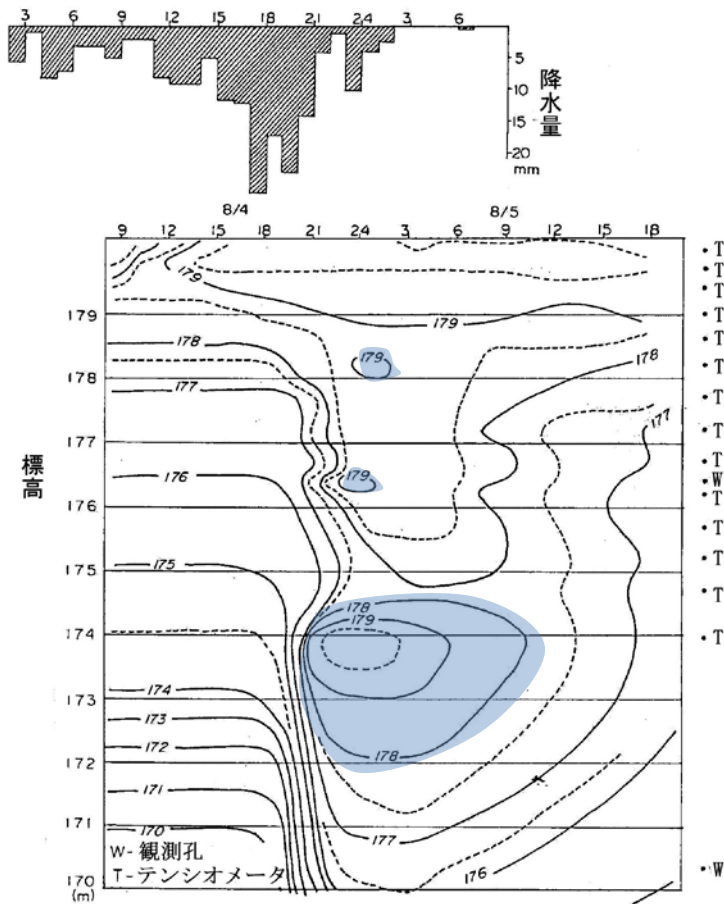
図 25 降雨時における地中水の挙動

〔等値線は海拔高度で示した全水頭値、なお図中塗色した部分はポケット状の飽和帯の場合もあり得る。〕

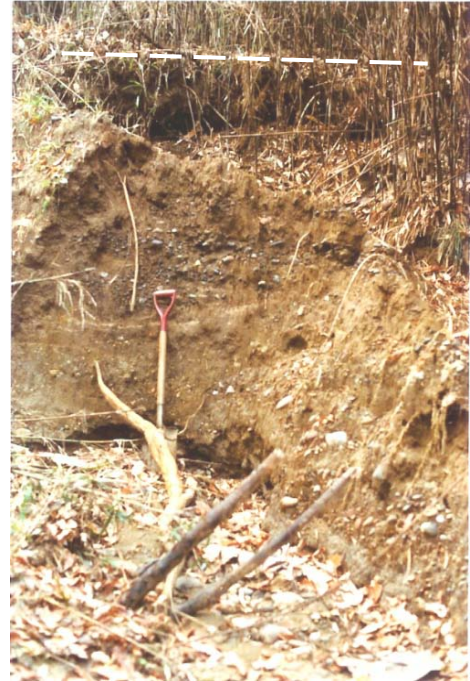
平底型の谷底面をつくっている地層は写真 39 にあるように淘汰の悪い雑然とした堆積物からなり、土石流堆積物の特徴を示す。またこれに挟在する礫は丘陵頂部にある御殿峠礫層が土石流とともに運搬されてきたもので、谷底面でのボーリングに依れば、図 28 のように複数の層準にこれが認められる。

写真 39 谷底面 (破線) 下の堆積物

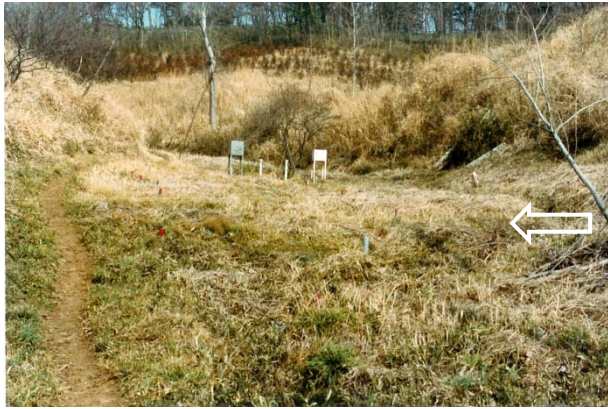
図 27 や図 28 で注目されるもう一つの特徴は谷底面が一様ではなく、階段状の地形をなしていることである。これはそれぞれが土石流の先端にあたることを示していると考えられ、写真 40 や写真 41 にその典型をみる。

写真 40 谷底面に見る階段状地形①  
(東京農工大学波丘地実験流域)

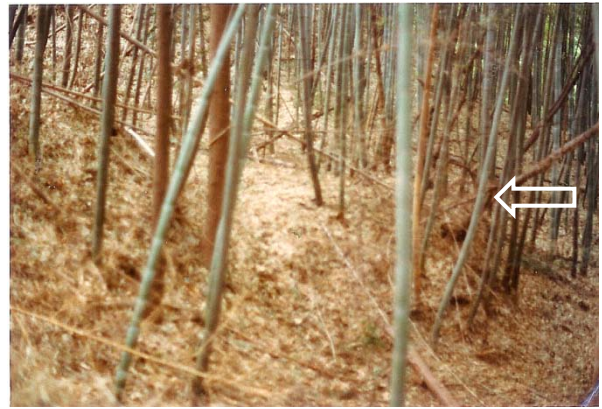
写真 41 谷底面に見る階段状地形②  
(川崎市早野)

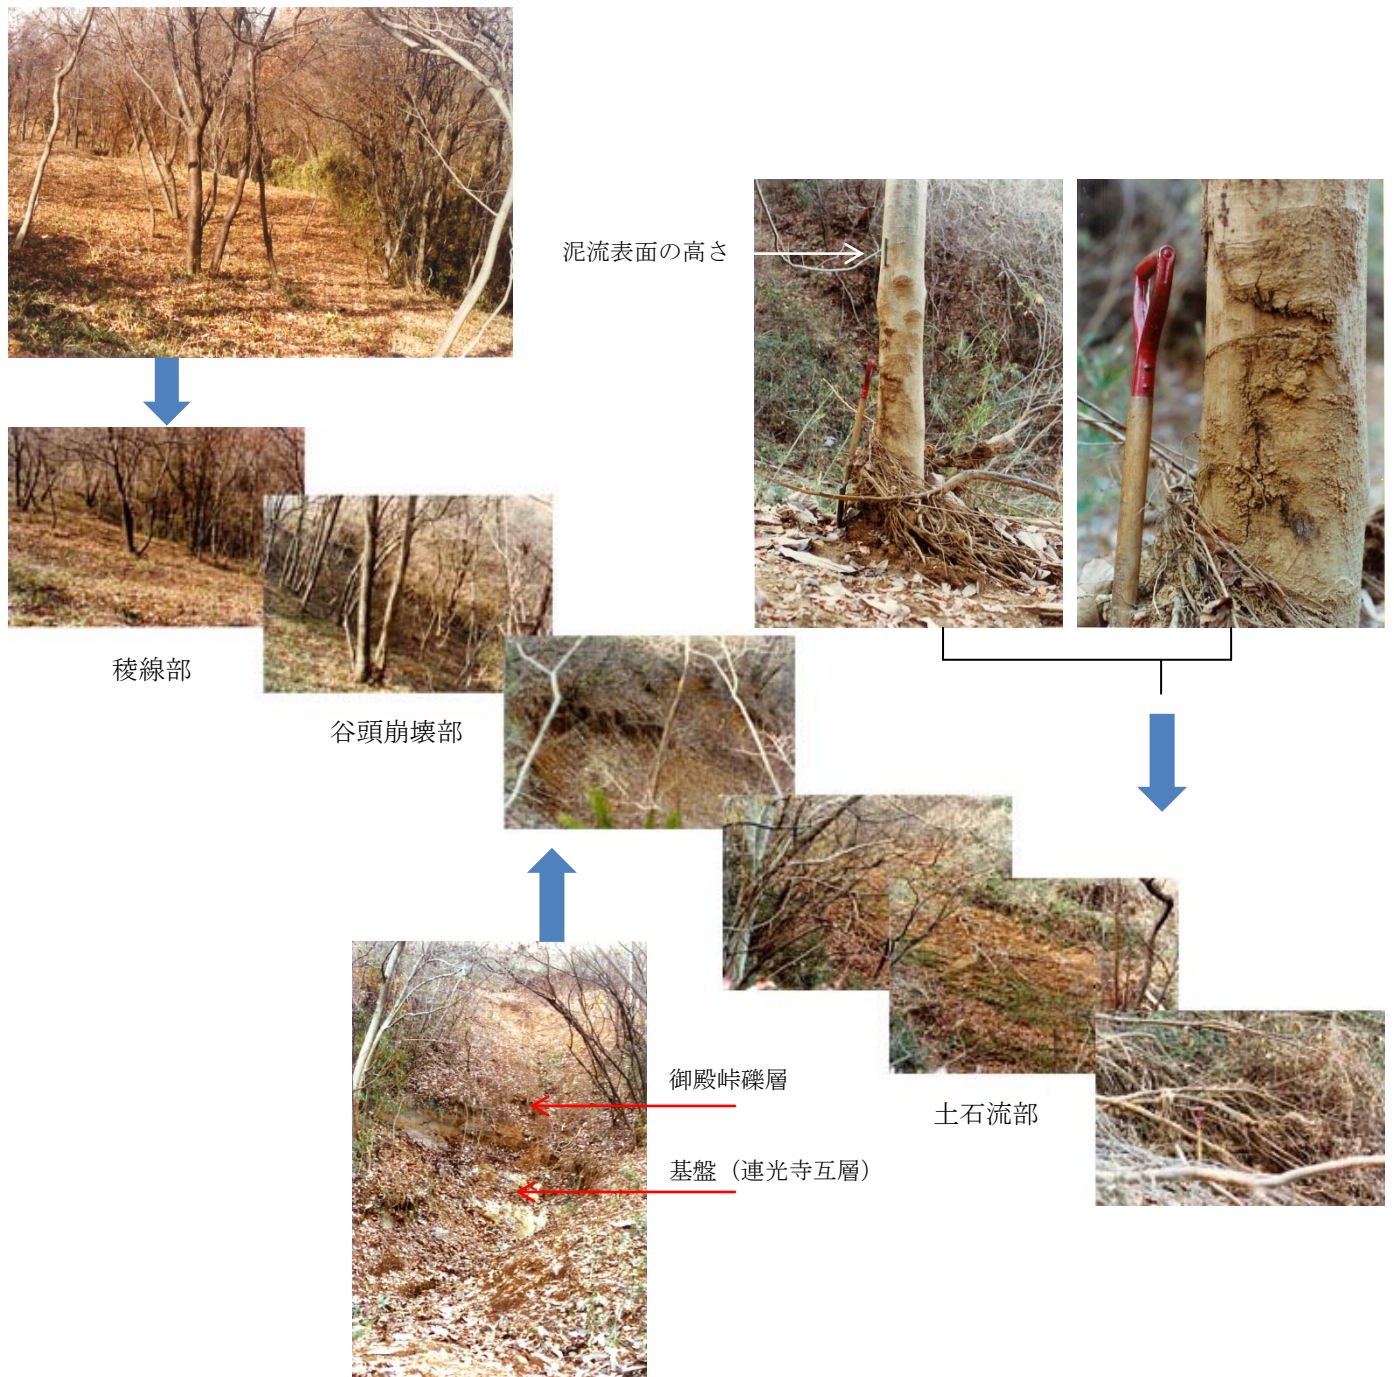
写真42は都立長沼公園で観測中実際に発生した稜線部直下の崩壊<sup>脚注)</sup>と、それが泥流と化して流下した様子を並べたものである。

iv. それは樹幹に残る泥土の痕跡が写真42にあるように、高さ2mに近いところまで

達しているにもかかわらず、実際の堆積量は上流部でも最大 10 cm 程度、多くは 5 cm 程度と予想外に薄かったことや、写真のように倒木に泥土の付着があまりみられず、崩土の含水量が極めて多かったと推定されるからである<sup>脚注)</sup>。

写真 42 都立長沼公園で発生した稜線部直下の崩壊  
(場所は図 27 (A)の谷頭斜面)

脚注：崩壊発生時に現場に居合わせた 2 人の学生の話によると、最初水がチョロチョロと流れてきたがその直後に泥水に変わった。危険を察して咄嗟に側斜面に駆け上がったその時、あたかも津波のように泥水の波が駆け抜け、それは瞬く間であったという。自記水位計はこの時刻を記録し、台座ごと破壊された。

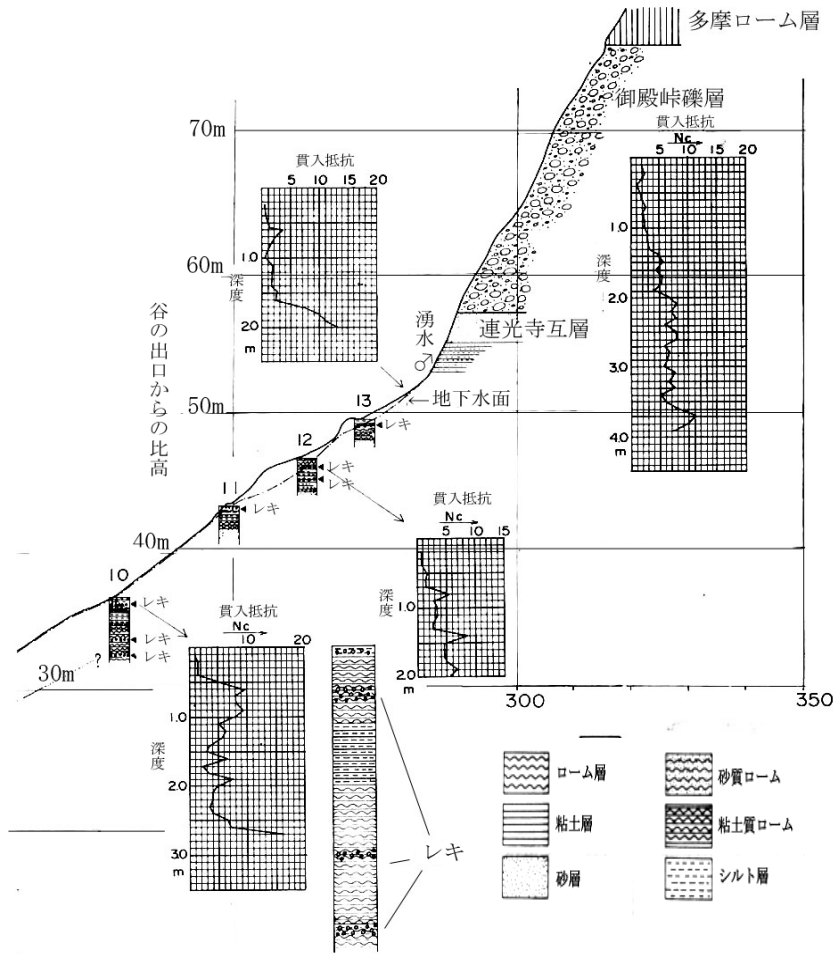
図 31 谷頭部斜面の土層構造

i. 谷頭斜面の崩壊発生の素因として、崖錐性堆積物や風化帯の存在は、地下水を十分に溜めこみ、その地下水が崩壊の誘因となるという点で重要である。

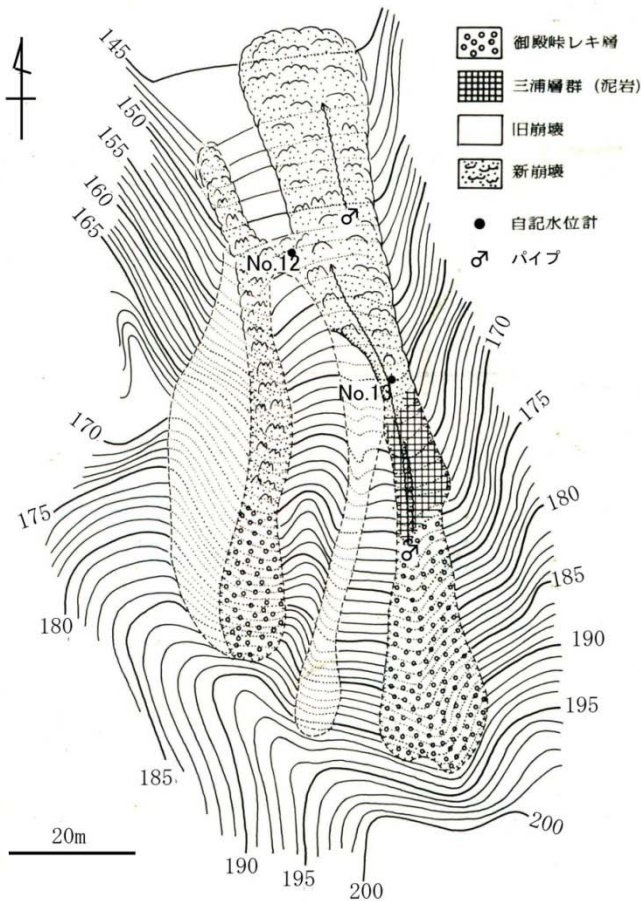
図 32 都立長沼公園に発生した崩壊・土石流 (位置は図 27 参照)

図で白抜きになっている部分が旧崩壊。これは植生の状態から判断できる。崩壊の位置はずれるが谷頭部という場のもとで、崩壊は上記のようなかたちで繰り返し発生していると言ってよい。

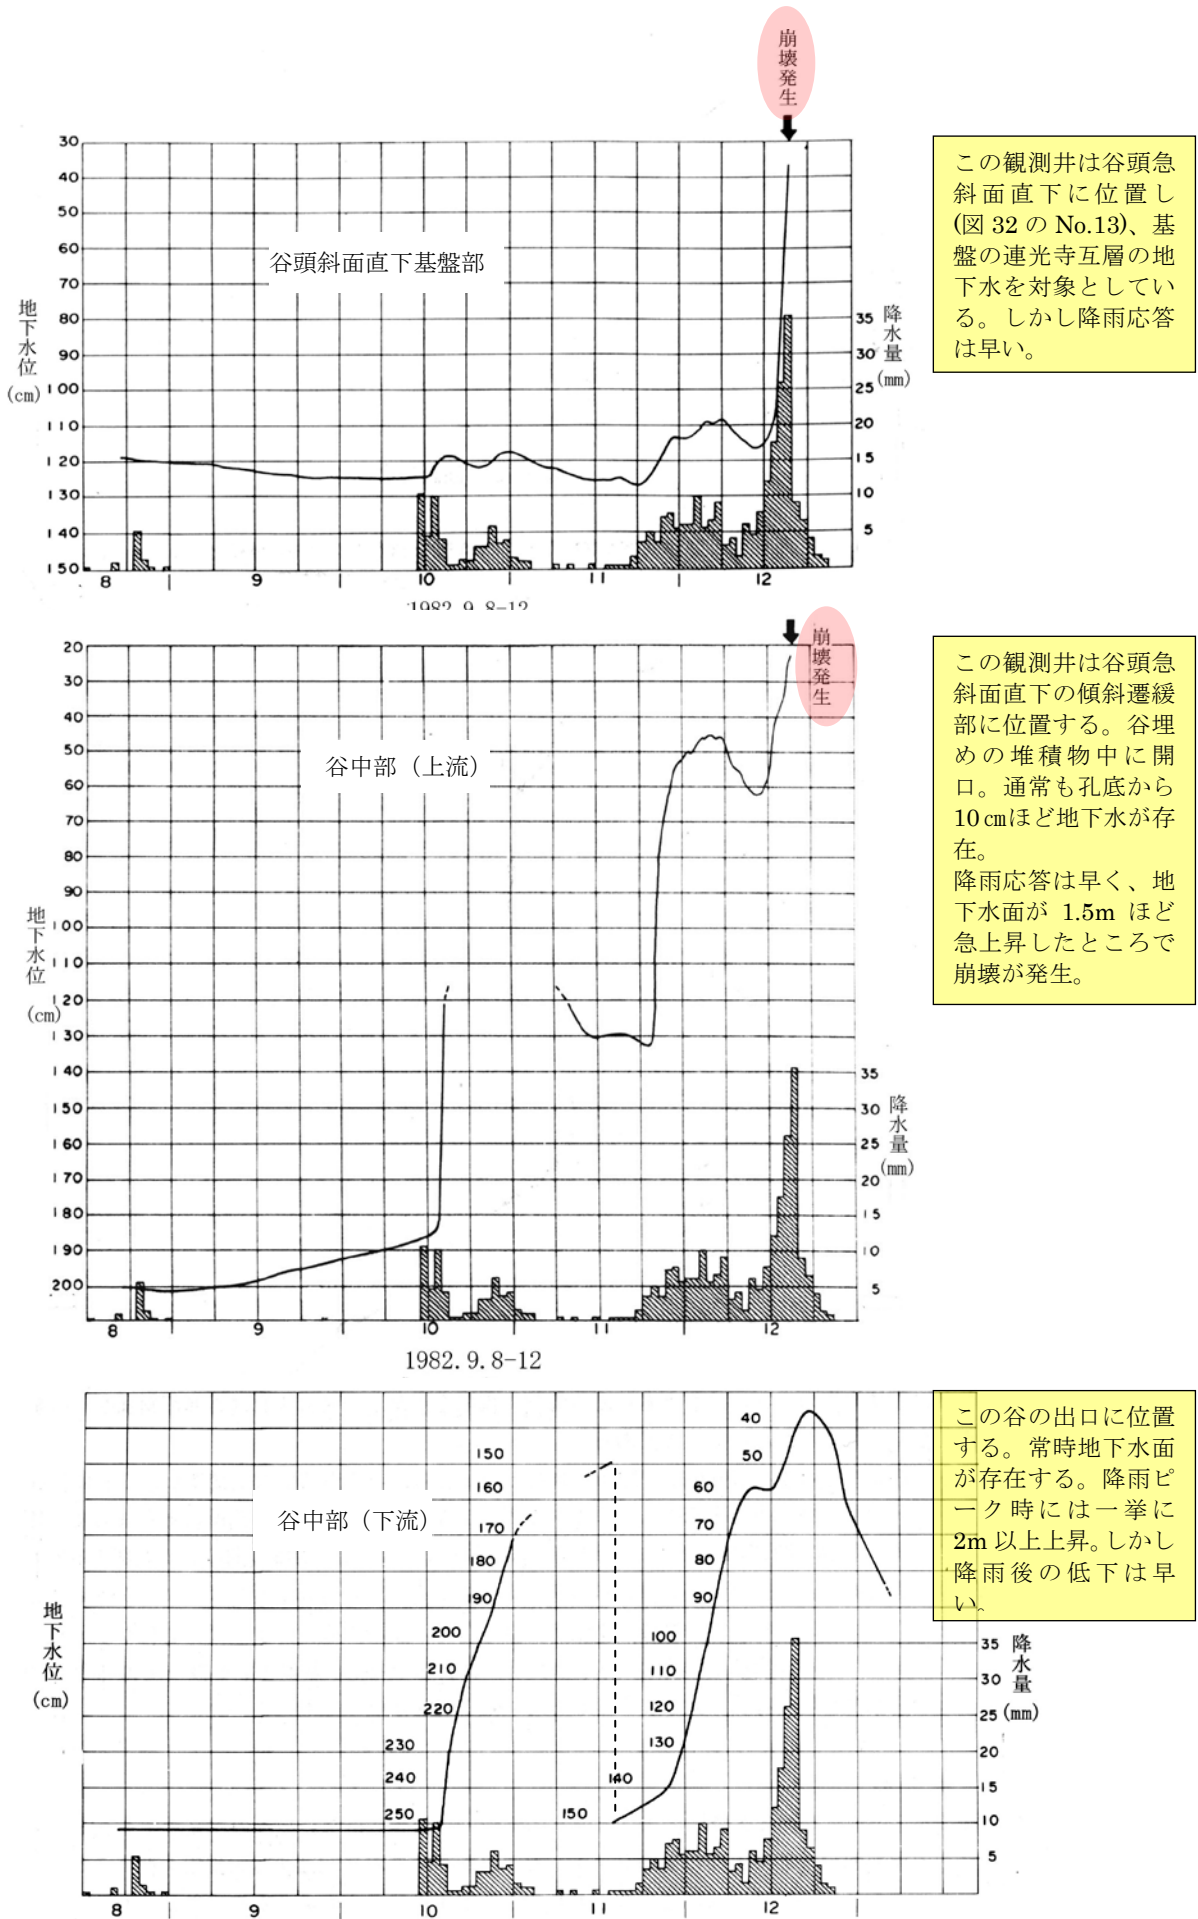
図 33 崩壊発生時の地下水位変化

この観測井は谷頭急斜面直下に位置し(図32のNo.13)、基盤の連光寺互層の地下水を対象としている。しかし降雨応答は早い。

この観測井は谷頭急斜面直下の傾斜遷緩部に位置する。谷埋めの堆積物中に開口。通常も孔底から10cmほど地下水が存在。降雨応答は早く、地下水面が1.5mほど急上昇したところで崩壊が発生。

この谷の出口に位置する。常時地下水面が存在する。降雨ピーク時には一挙に2m以上上昇。しかし降雨後の低下は早い。
