7. 縊岩

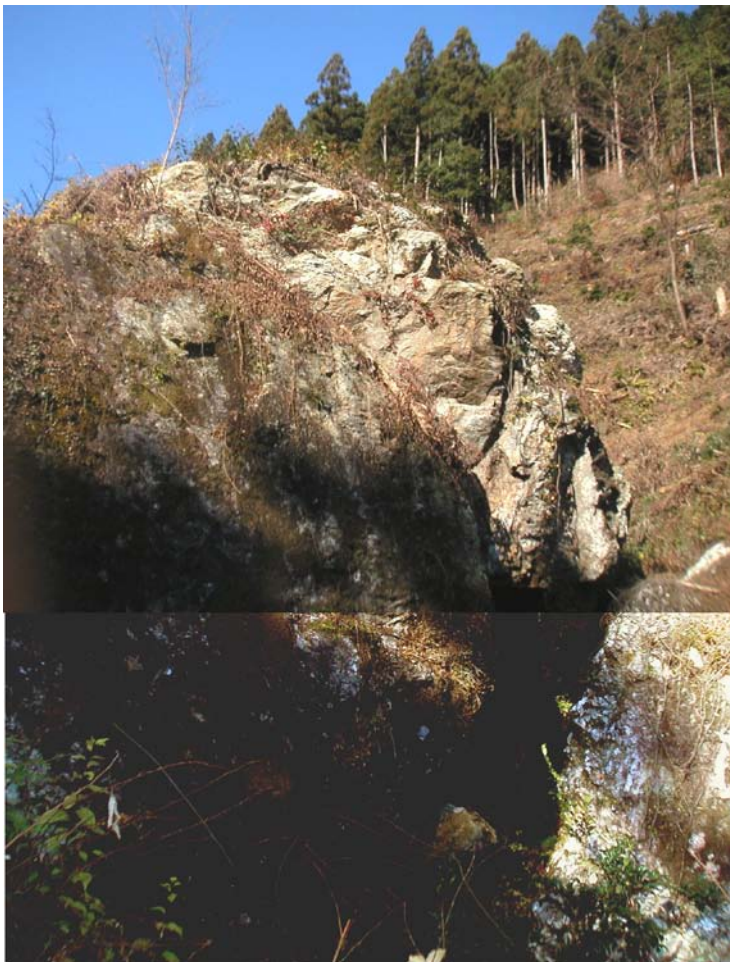
写真1 五日市樽沢、谷底からの高さ約7mの縊岩

(伐採によって日が差すようになったが、当初は全体が放置林に包まれていた)

筆者が地元の方に案内されて、この谷に入ったとき、まず気になったのは、この地名である。その名の由来は知らないという。深く抉られた薄暗い谷中を登ってゆくと、谷を塞ぐようにして、巨石がそそり立っている(写真1)。遠巻きしてこの巨石の上に立つと、やはり何らかのいわく因縁がありそうだと、考えるより先に、体がそれを感じる。

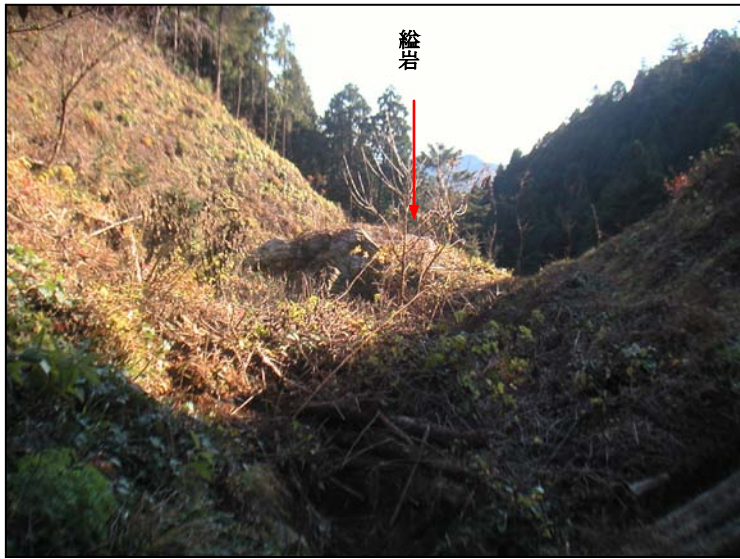
写真2 上流から見た縊岩

いずれにしても、この巨石の存在は谷地形に大きな影響を与えているようである。すなわち、写真2や写真3にみるように、その上流側は堆積の場であり、堆積物が覆って緩やかな地形をなし、下流側は写真4にみるように、浸食の場であって、河床には基盤の露頭もみられる。

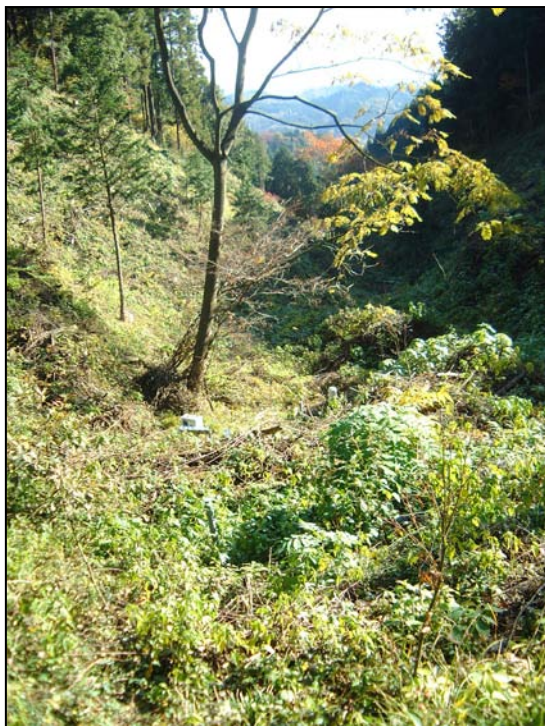
写真3 縊岩より上流側の地形

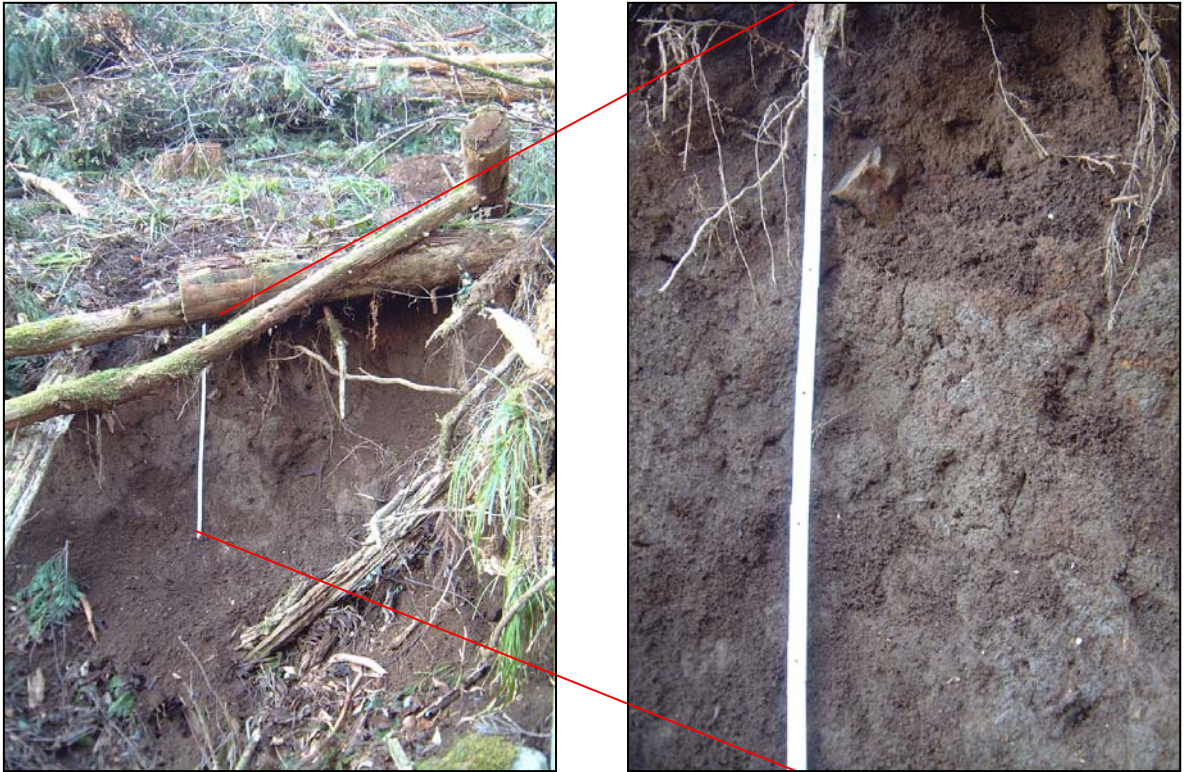
ここで注目すべき点は、上流側の堆積物である。写真5にあるように、灰色の粘性土が結構厚く堆積している。これはグライ(gley)土壌と呼ばれているものに相当し、湛水または排水不良により酸素が欠乏し、土壌が還元される環境で生成したものである。土壌が灰色ないし、青色をしているのは二価鉄やマンガンなどが生成しているためである。地下水位が高く、その変動が少ない谷底や窪地などに広く分布するとされている。

つまりこの場所は、かつて湿地帯あるいは、それに近い状態にあったことが類推される。

写真 5 縊岩上流の谷底を埋めているグライ化した土壌

以上に述べてきたように、縊岩の存在がこのような土壌の形成に関係しているのは、間違いなく、その縊岩は転石以外には考えられない。基盤岩だとしたら、谷はそれを避けてつくられた筈だからである。

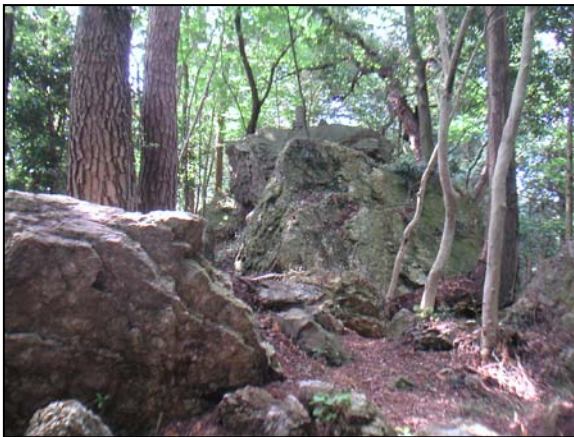
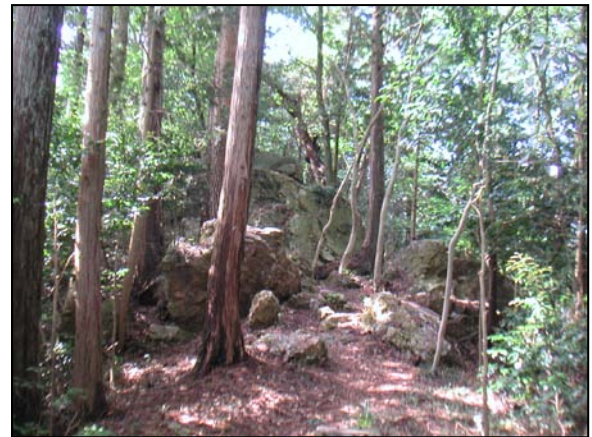
岩塊はすべてチャートで、縊岩と同じものである。その位置は金毘羅山から北西方向に張り出している尾根上にある。

写真8 金毘羅山裏尾根の岩塊群

縊岩はこの場所の直下といってもよいところにあり、大地震などの折にこの尾根から崩れ落ちたものと考えるのが理に即しているように思われる。

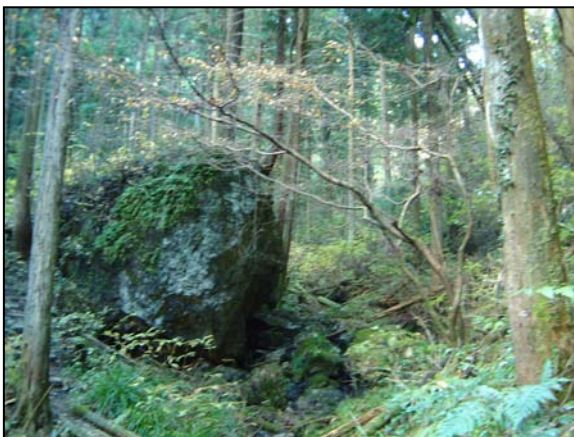
写真9 樽沢下流の巨石

確かに、樽沢の谷底にみる巨石は、ひとり縊岩だけではなく、写真9のように他にもみられ、これでも高さは3m以上ある。これもやはり尾根部から転がり落ちてきたものであろう。

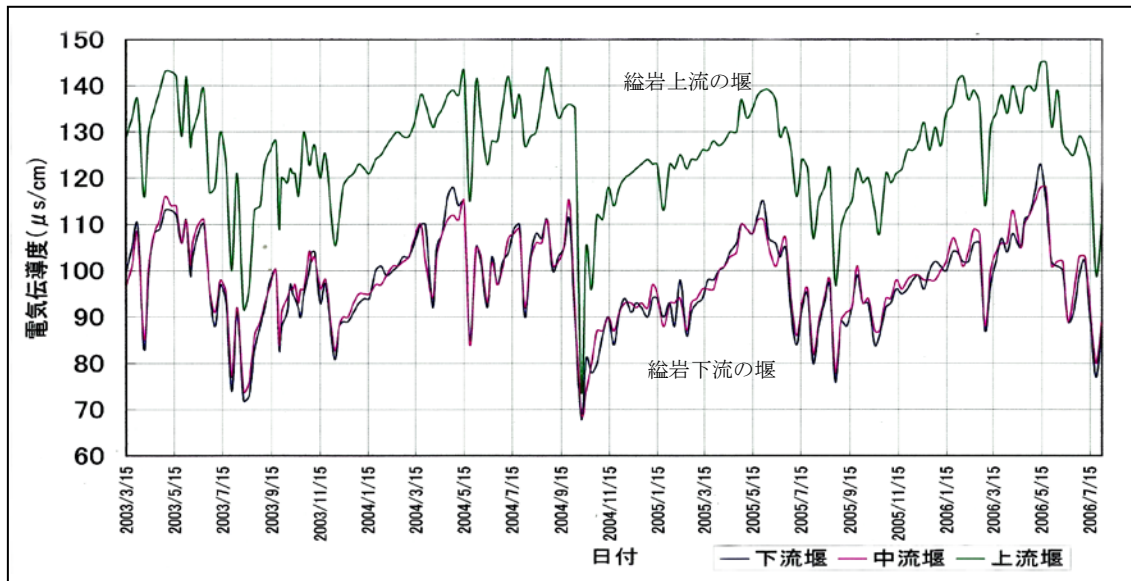
図 4 各堰の電気伝導度の経時変化

(堰の位置は図 3 参照)

さて、これでおわりとなると、何やら尻切れになりそうである。そこで図3を見ていただきたい。これは真冬の気温零下という厳寒の折に、測定した樽沢の水温分布である。縊岩を挟んで上流側と下流側で大きなギャップが認められる。縊岩は天然の地下ダム役割を演じていて、ここで一旦地下水を滞留させ、東からさしこむ日射によって暖められた地下水が水流の源になっているためであろう。滞留時間に関する電気伝導度においても、図4にみるようにその差は歴然である。
