8. 父島・八瀬川

1. はじめに

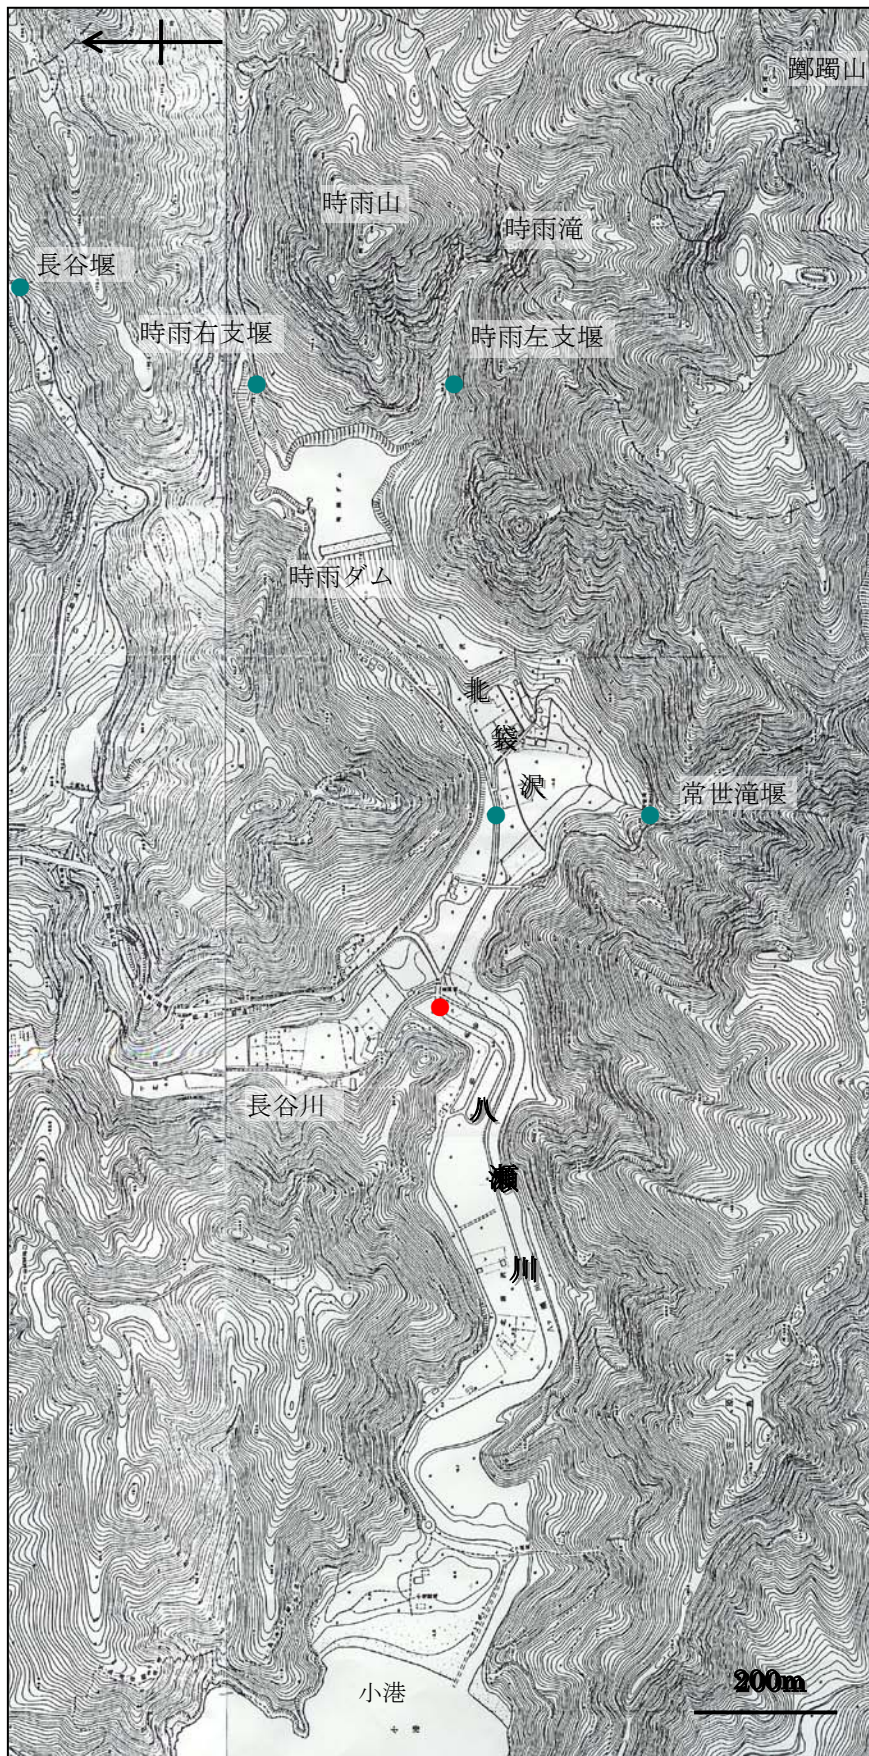
図2 北袋沢(八瀬川)流域の詳細図
(●印は図4のスケッチの位置、●印は堰の位置)

図2に北袋沢の詳細な地形図を、また写真2にその航空写真を示す。現在はこの川の中流部は3面張りの人工水路になっていて、その兩岸は農地が広がっている。しかし、かつてはこの農地のあたりまで河床だったことが推定される。

周辺の地形的な特徴から、これは図 2、および写真 2 の ● 地点から上流をみて画いたものと推定され、手前の小川は支流の長谷川である。

ペリー艦隊に随行した画家のヴィルヘルム・ハイネが画いた北袋沢の景観。周辺の地形配置からみて、前方に見える3つの山阜のうち、中央は時雨山と思われる。その下に見える建物は現地人（ポリネシアン）のもので、図2にある常世滝手前の高台にある。八瀬川の上流にあたる時雨谷はその台地の手前を流れているが、人々の後ろにあるブッシュの陰に隠れている。人々が屯している川は北から合流する長谷川と推定される。その流域規模は時雨谷と殆ど変わらない（図5参照）。以上を総合してこのスケッチの位置は図2の●印あたりと推定される。

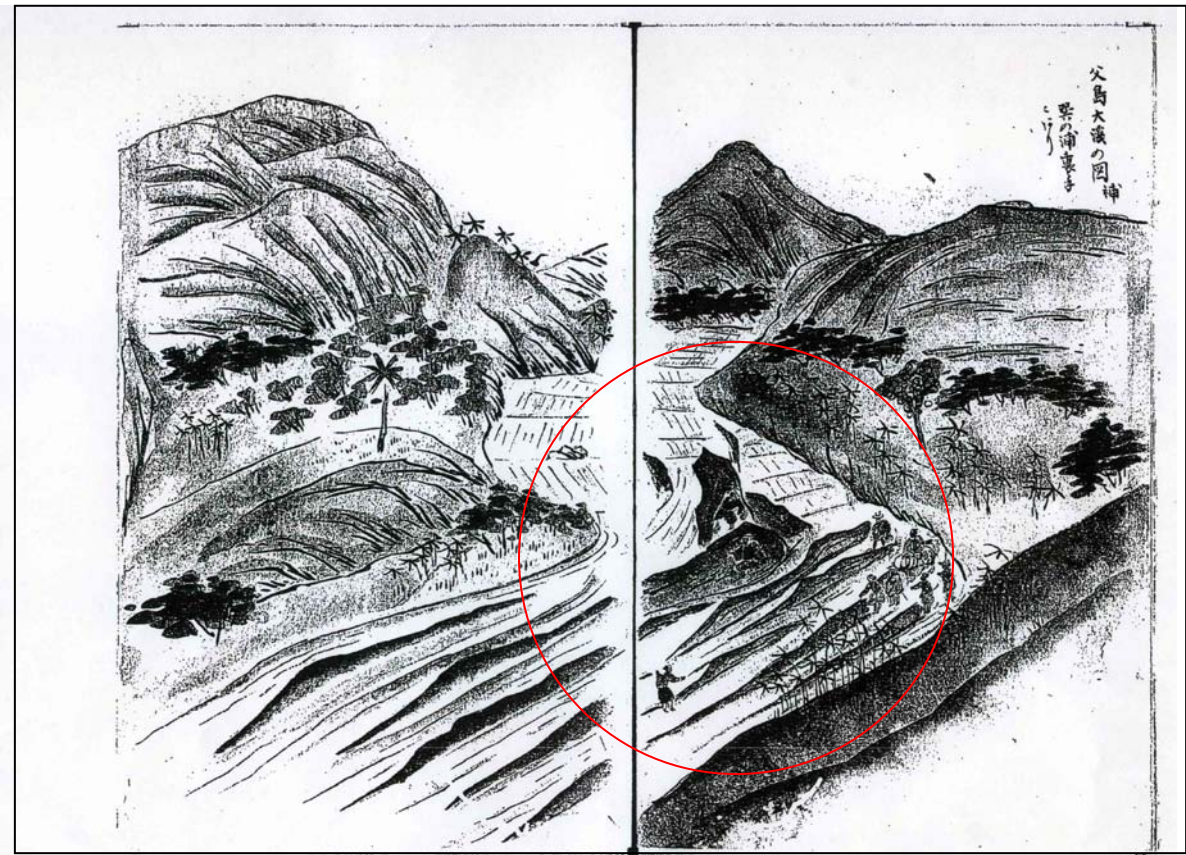
図3 文久2年(1861)の「小笠原島真景図」に画かれた八瀬川
出典：小笠原島紀事 卷之拾九 小笠原島真景図 父島之部 (宮本元道画)

上に述べた小笠原諸島の回収調査には絵師も加わっていて、「小笠原島真景図」が残されているが、その中に図3のような「父島大溪の図」というのが掲載されている。これを写真3に示した現在の地形と比べると、幾つかの興味ある点が指摘される。

時雨山や、周辺の山々が多少誇張されて描かれているが、川の屈曲状態や山裾のかたちは実際に目にする地形の特徴をよく捉えている。

現在は上流の時雨ダムで水流の殆どがカットされ、浄水場へ送水されているので、八瀬川下流部の水量は本来とは大きく異なるものと思われるが、図3では調査隊の人々が魚を釣って

いる姿も画かれていて、それと比較すると当時の水量は現在より豊富だったのではないかと推察される。

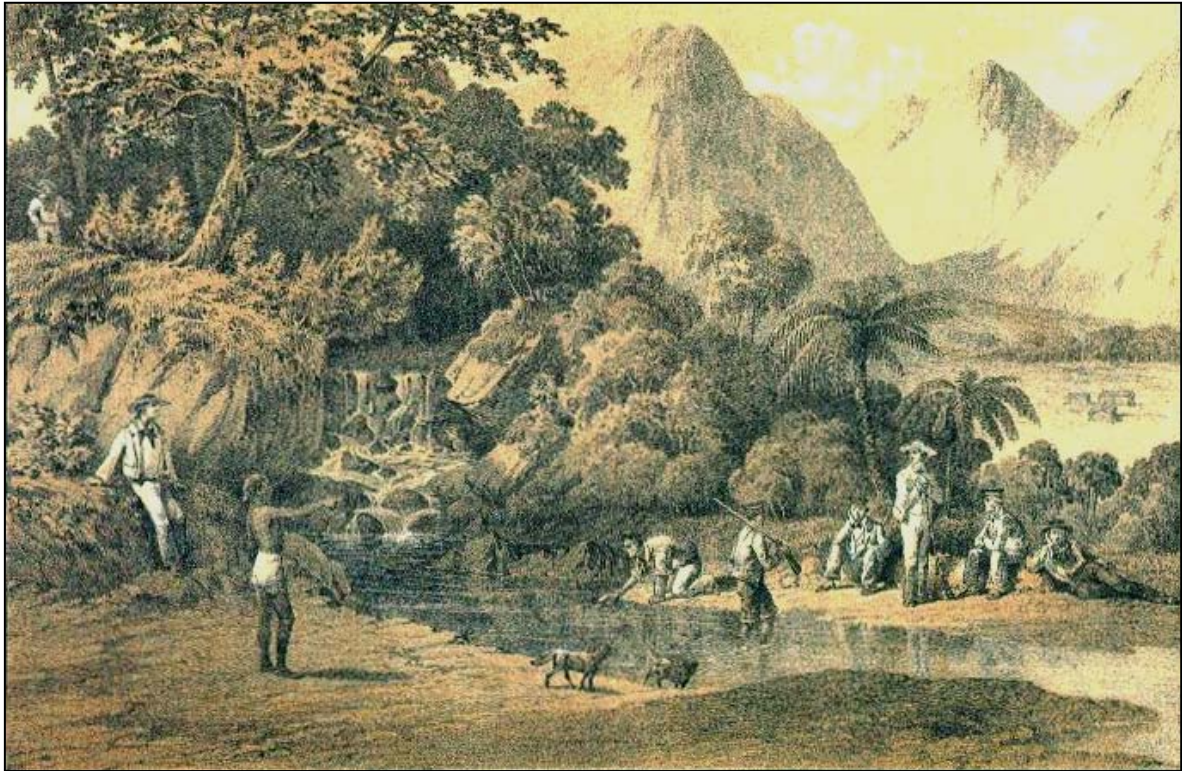
図4 「ペリー提督日本遠征記」にある北袋沢

このことは、図 4 の北袋沢の風景画からも頷ける。これはペリー艦隊が幕府に開国を求めて、嘉永 6 年 6 月に浦賀に来航した折に立ち寄った父島での調査の時に、随行した画家がスケッチしたものである。

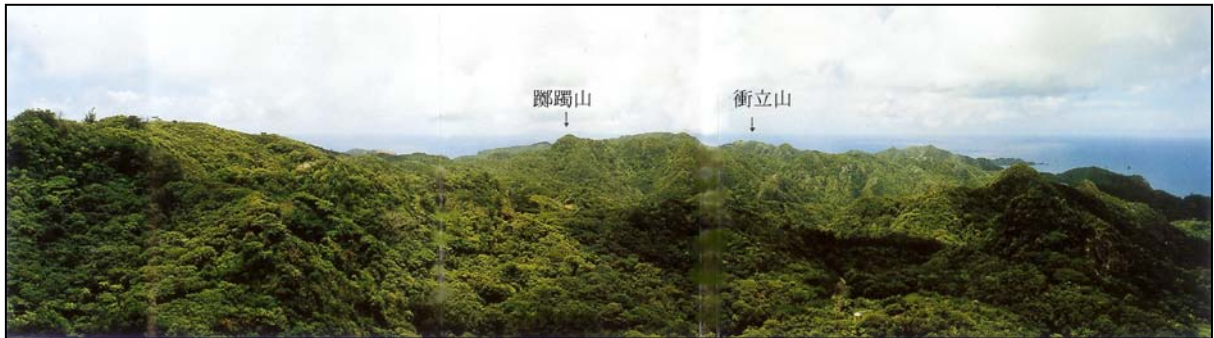
写真4 中央山から南を望む
(写真の位置と方向は図1を参照)

写真4は父島中央部にあって360度の眺望が楽しめる中央山（319.5m）から東南部を展望したもの、写真5は父島南部にある衝立山（298.4m）から東北東方向を展望したものである（図1参照）。ともに南・北袋沢周辺地域の地形環境を概観したものである。谷は深く削り込まれているが、稜線部の背面高度は比較的揃っているといった特徴が指摘できる。

写真4では貧弱な灌木林が広がり、写真5では露出した岩盤と乾性低木林が目立つ。写真6は躑躅山からみた眼前の時雨山と、背後の中央山を望む景観である。この中で目を惹くのは視界一帯に広がる露岩と、それを覆う貧弱な植生である。これらの景観の多くは父島本来の姿ではなく、天保元年（1830）に遡る外国人入植者による開拓、文久2年（1862）の日本人はじめての入植、そして明治8年（1875）の明治政府による本格的な移住開始、太平洋戦争勃発時の要塞化といったように、長期に亘る人為的インパクトに起因するものが多い。何しろ明治の半ば10年たらずで原生林の多くは消滅したと言われている。

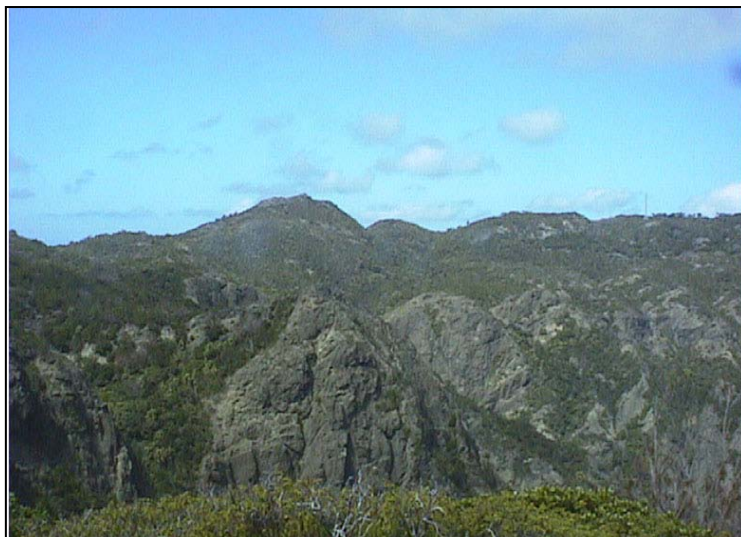
写真6 前景の時雨山と背後の中央山
(貧弱な植生と露岩)

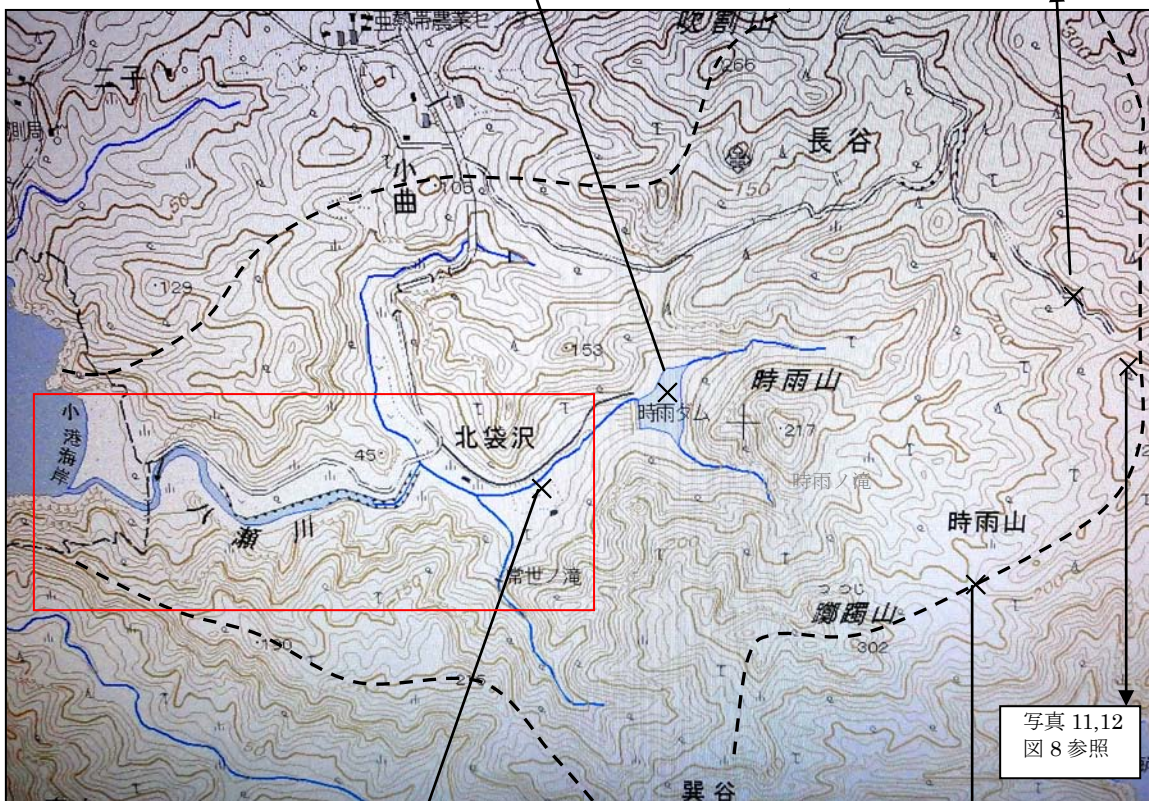
図5 八瀬川流域と各地の特徴 (□の範囲は図17に対応する)

このような特徴は降雨時の浸透能の低さにつながり、地表流が発生しやすいことを意味する。その代表例として図5の稜線部を選定し、ここに写真10のように深度別にセンサーを埋設し、その浸透特性を観測した。図6はその記録である。

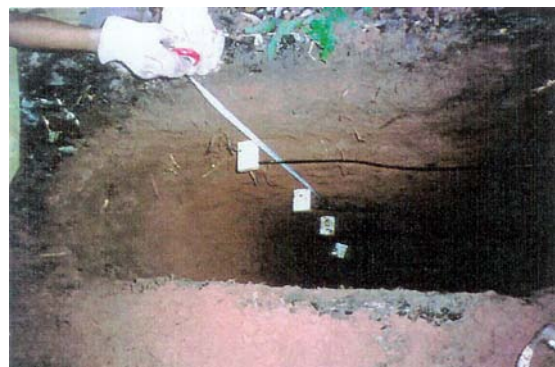
写真10 粘着性の高い無機質土壌(図6参照)

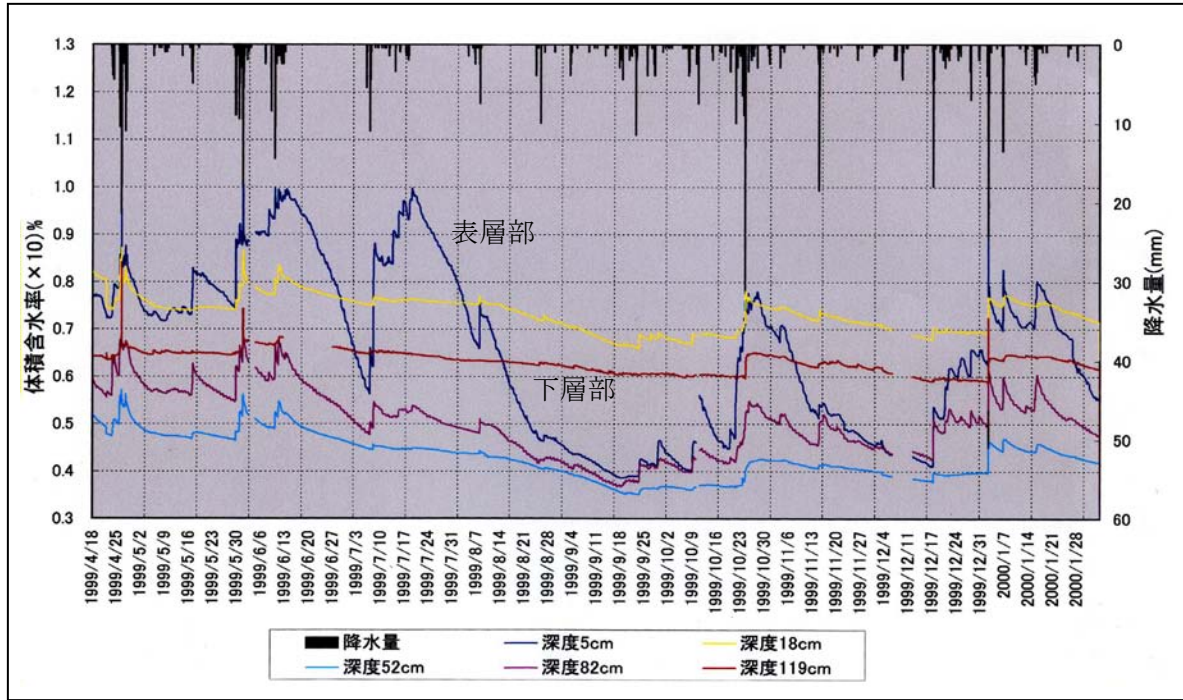
この図に見るように、降雨によって土壌の水分量が大きく変動するのは表層の 5~10cm 程度までであって、それ以深では変動量は僅かである。そして深度 1m 以深になると年間を通じて水分量はほぼコンスタントで、降水がここまで浸透する量が限られていることを示している。

図 6 稜線部土壌の水分量変化①

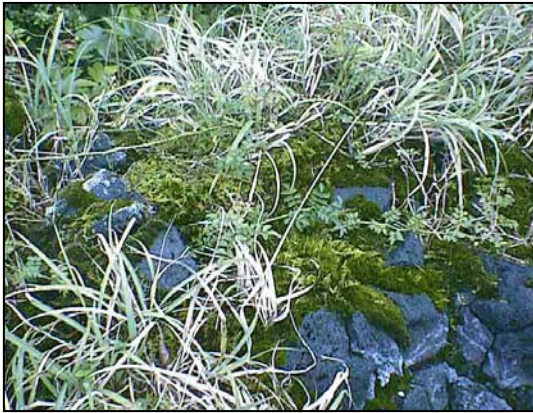
写真 11 基盤（玄武岩）を覆う苔

表層の土層が流亡して殆ど失われたようなところでは、苔や蔓に覆われた岩盤(写真 11)か、根系が密集している厚さが 10cm に満たない暗色の赤色土の堆積をみるだけである(写真 12)。図 7 は土壌の水分貯留能を評価したもので、黄褐色で塗られた地域の大半がこれに相当する。図 8 はそのような場所での土壌水分の経時記録であるが、風化岩盤中に設置した TDR センサーの降雨による応答は僅かであり、岩盤の中まで達する降雨浸透水は極めて少ないものと判断される。

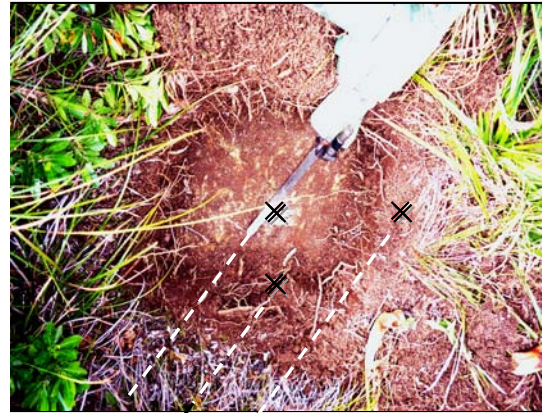
写真 12 絡み合った根系の下は基盤

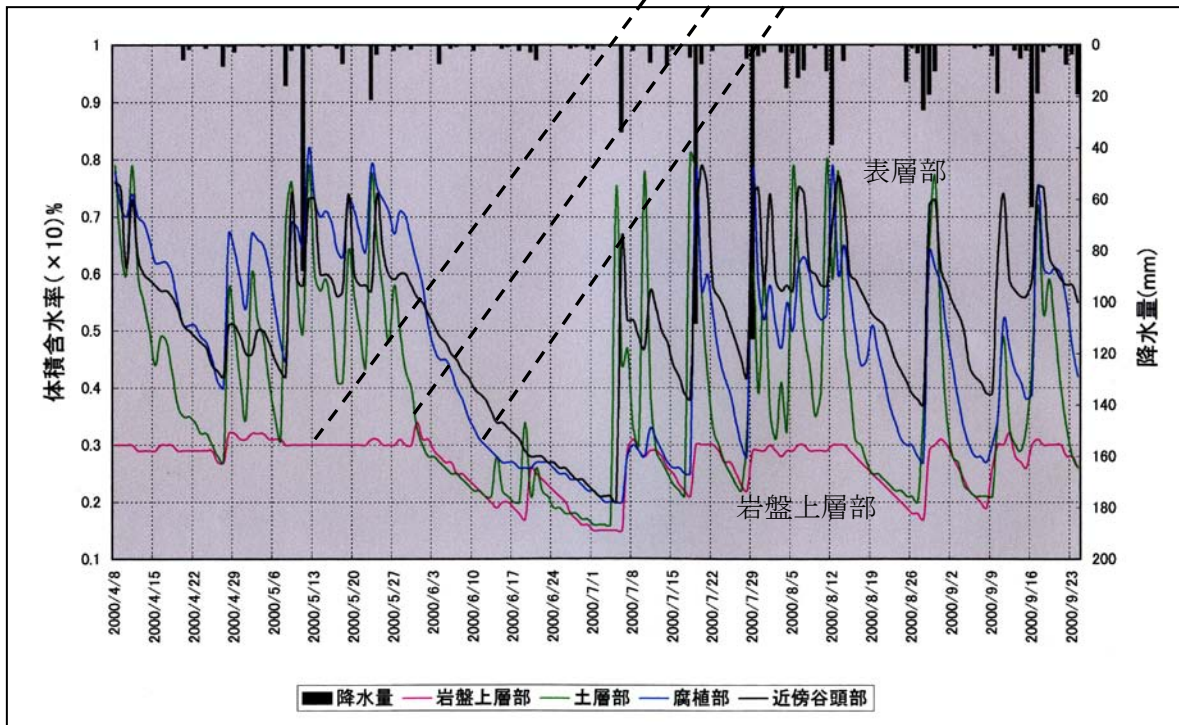
図 8 稜線部土壤の水分量変化②

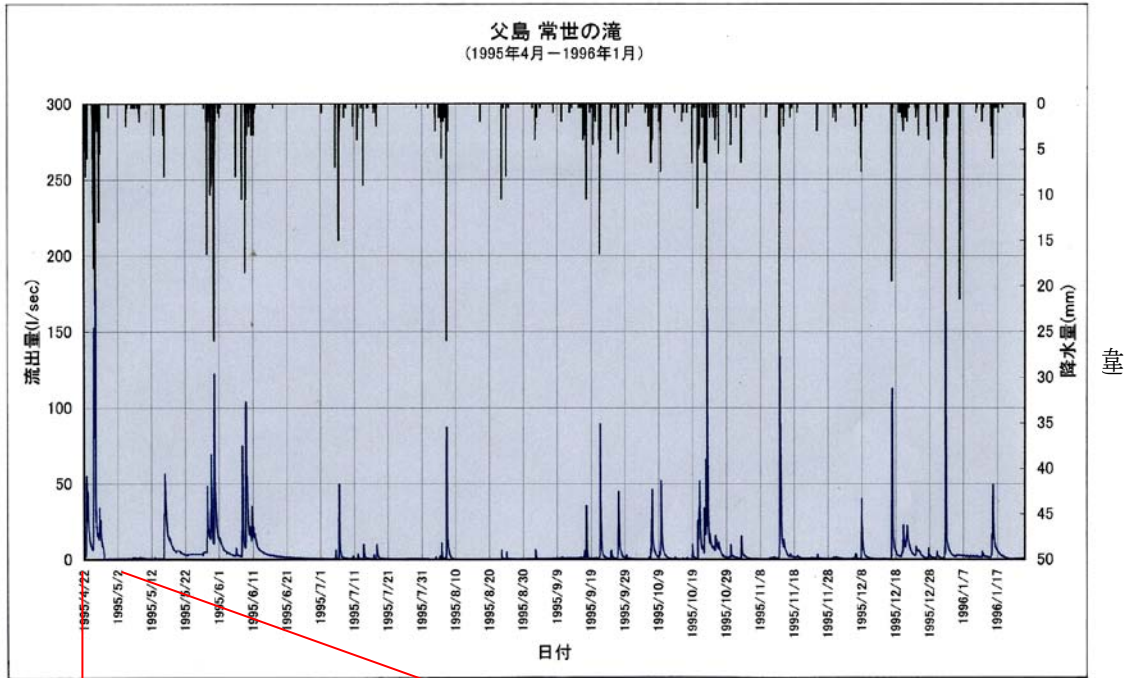
図 9-1 常世ノ滝流出記録①

北袋沢では 6 か所に流量観測施設を設置し、流域全体の流出機構を追究した。本文では、図 2、写真 2 に示した常世ノ滝をその代表例として説明する（図 9-1, 2）。なお流量の観測はパーシャルフリュームによった。

図にあるように、降雨との対応は直接的で、両者のタイムラグは殆ど認められない。また降雨毎の直接流出の継続時間は長くても1週間程度で、その後はピーク時の1/1,000以下にも及ばない量まで急減する。図9-1の長期記録の一部を切り出して拡大した図9-2にみるように、流出は数日間で見られなくなる場合が多い。この観測点の上流域はかつてサトウキビ栽培が盛んに行われていたところであり、また軍用道路の跡も残っていて、とりわけ人為営力が強く及んだ地区である。その後遺症ともいべき現象がこの流出特性に現れていると言える。

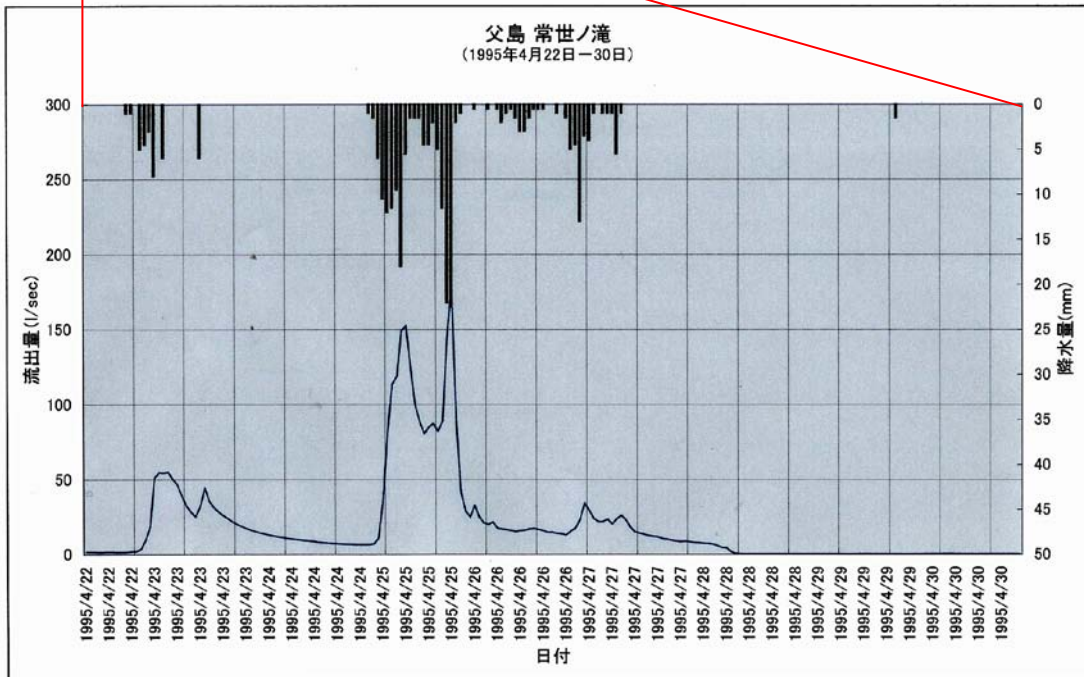
図 9-2 常世ノ滝流出記録②

(図9-1の一部を切り出して拡大したもの)

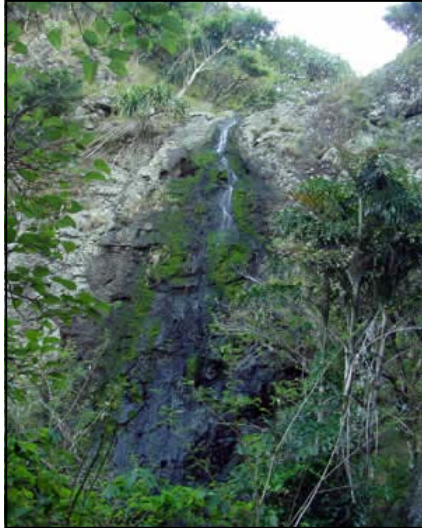
写真 13 無降雨期の常世ノ滝

さて、名瀑として知られている常世ノ滝は、写真 13, 14 にみるように降雨前後の変貌が著しく、図 9 の流出パターンをそのまま視覚化したようなものである。

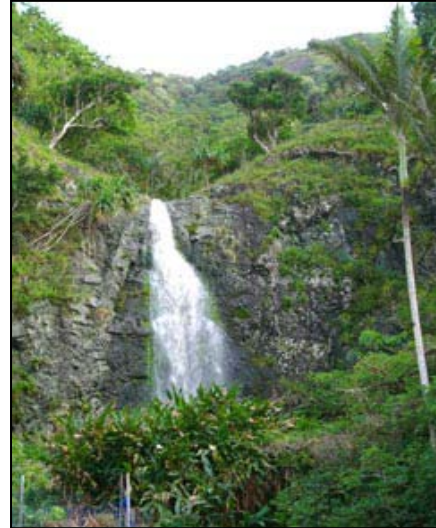
写真 14 降雨後の常世ノ滝

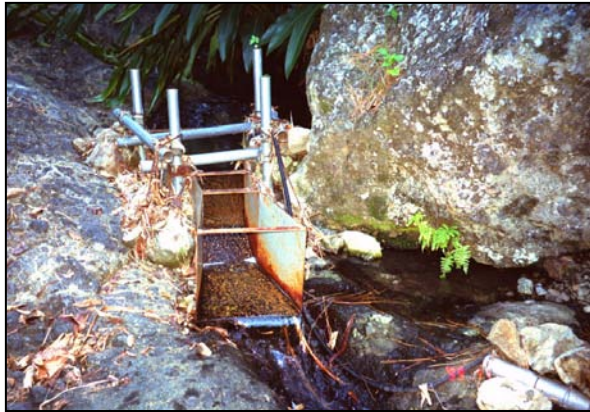
写真15 無降雨時の時雨沢左支

大雨時には写真15, 16に示したように、石礫や倒木が堰を塞ぎ、その都度それらを除去しなければ記録がとれないという状態であった。

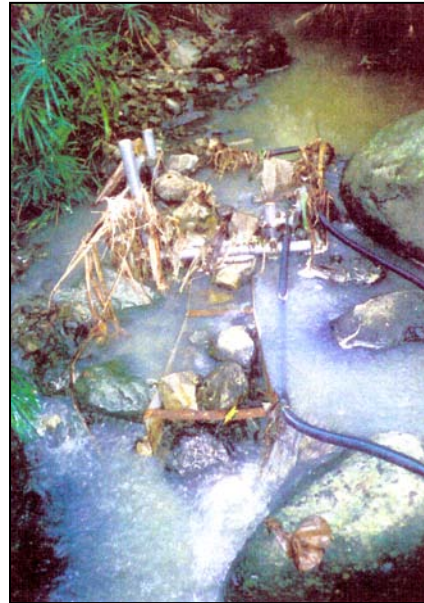
写真16 大雨後の時雨沢左支
