16. 中国新疆ウイグルのカレーズ（3）－科普加依の岩画－

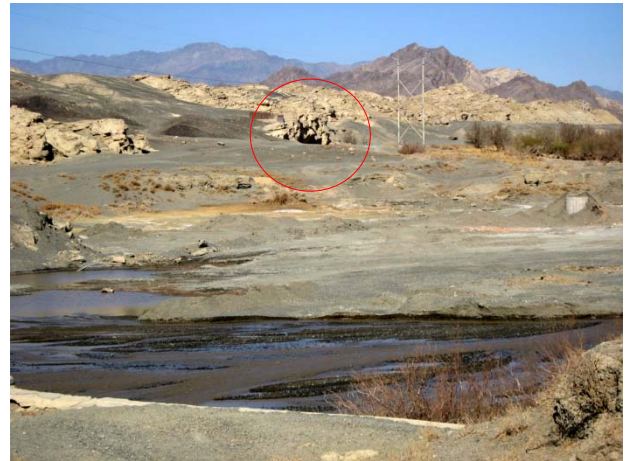
写真3 周辺の露岩、(○は水利図の岩画のある岩)

この岩画のある谷は天山山脈を南北に切る谷の中では大きい方で、その周辺の露岩（写真3）には多種多様の岩画が残されている。それらの岩画には大角羊、駱駝、馬などの家畜に加えて鹿、狼、虎、豹、狗などの野獣、そしてそれらを狩猟する人間の姿も生き生きと画かれている（図3、4）（注3）。

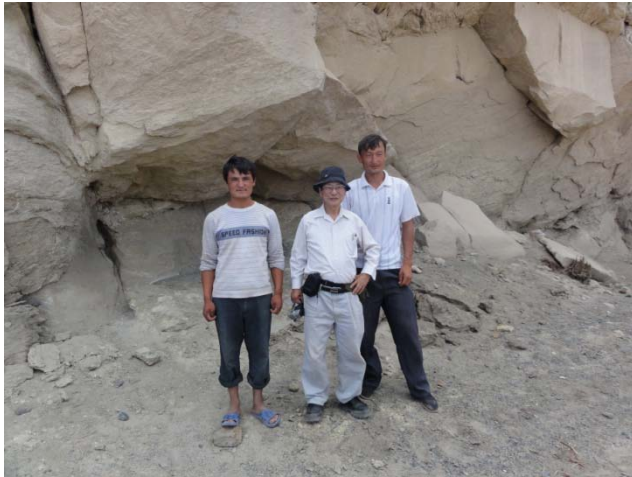
写真4 岩画が彫られている岩盤露頭
(案内の現地ウイグル人と筆者)

蘇 北海(1994)によれば、これらの岩画は古代車師族の父系氏族社会時期のもので、今から2,500～3,000年前のものと考えられ、もちろん本題の水利図も中国最古のものである。その岩画が刻されている岩石は塊状の泥灰質砂岩（写真4、5）で、かなり固く、このようなところに精緻な水利図を彫り上げた動機には古代人の強い思いといったものが感じられる。これについて想像をめぐらしてみるのも楽しい。

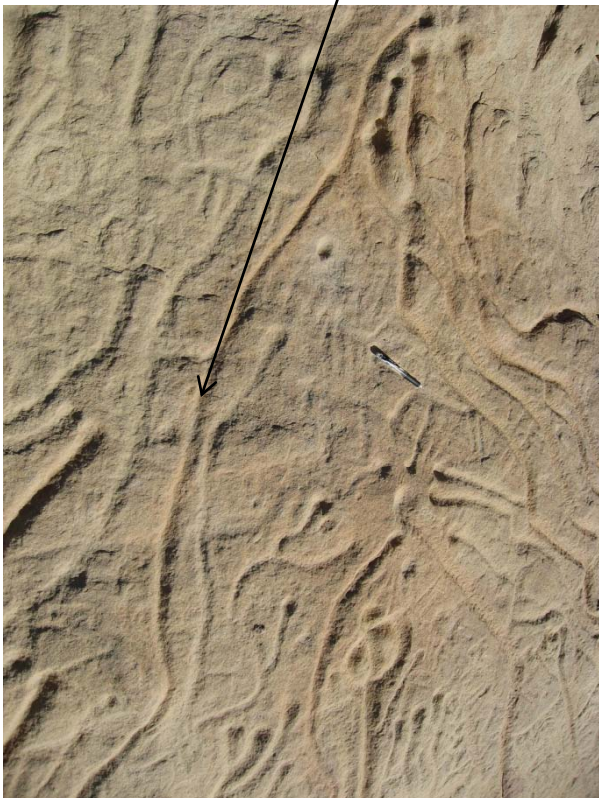
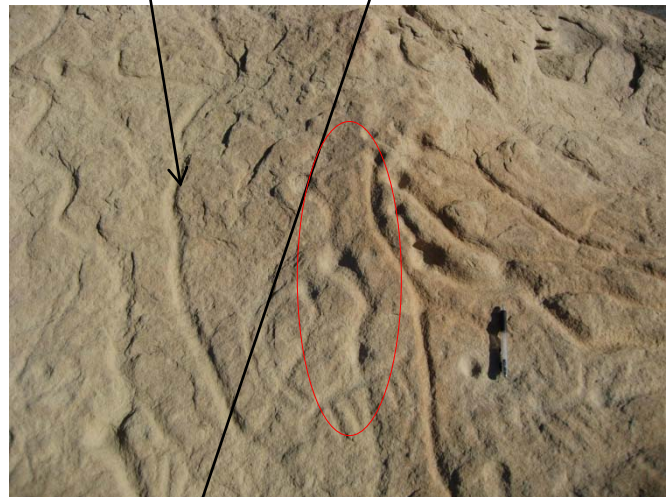
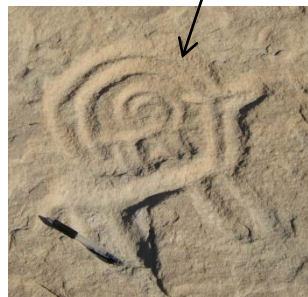
写真7 写真6の一部を接写

耕作地

大角羊

2重の半円は角で、その中に子供の？大角羊が画かれている。

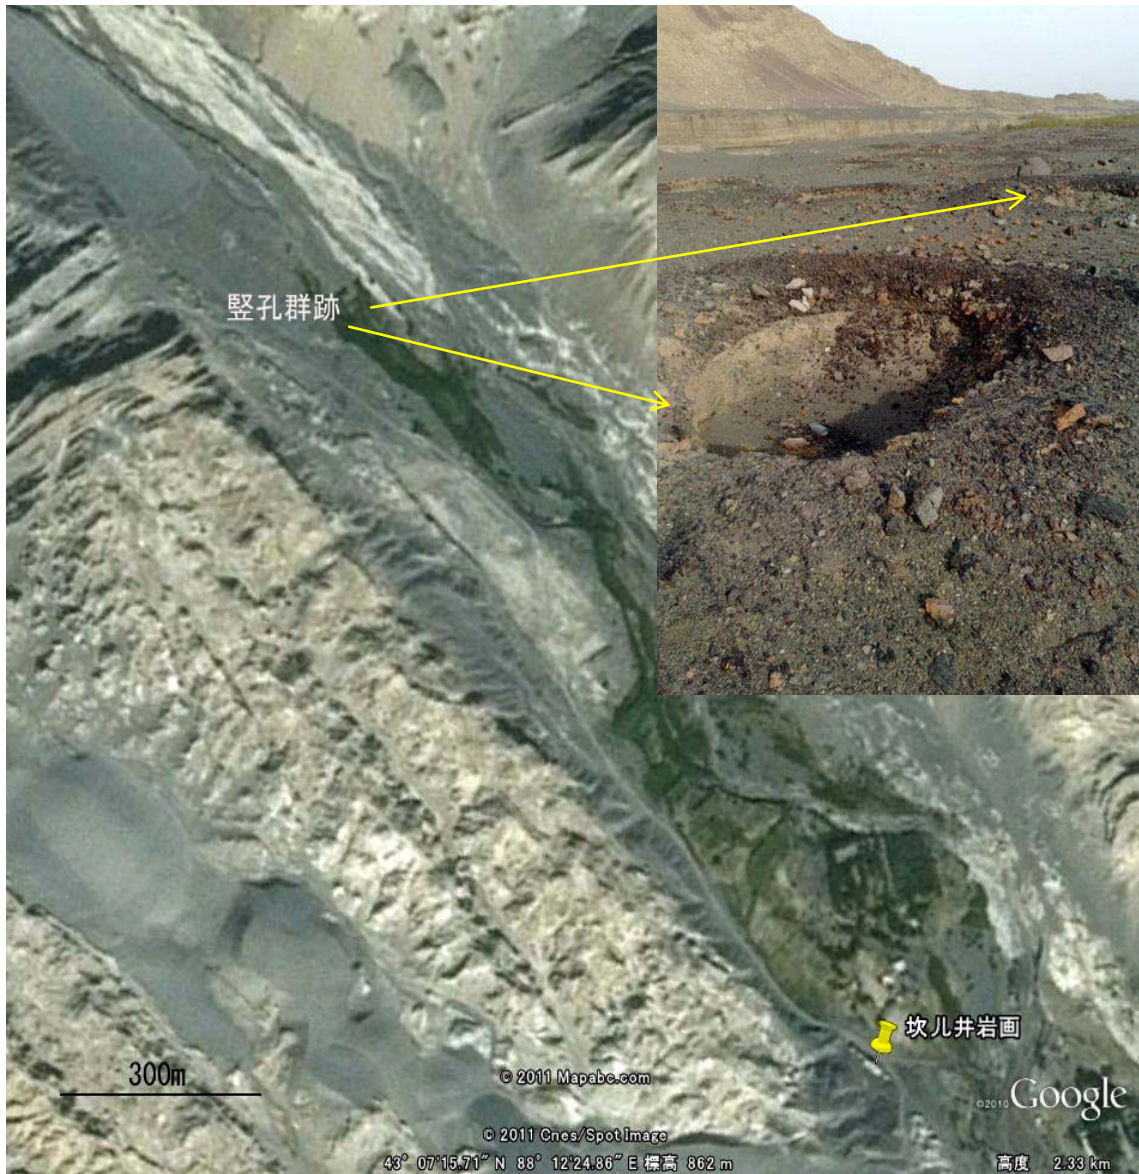
写真 11 岩画のある場所から上流とその河床に存在する豎孔跡

筆者らは岩画のある場所からさらに上流に向かったが、特段の情報は得られなかった
ので、写真 11 の左上あたりの地点から引き返したが、あとから Google Earth の画像を
みて、もっと時間をかけて丁寧に歩くべきだったと非常に後悔した。写真 11 の豎孔群
跡とした地点に同右側の写真のように列状に並んだ多数の豎孔が存在しているのが分
かったからである。

(図中の写真は Google Earth から引用したもの)

写真のように現在は廃墟となっているが、その豎孔群の下流は開水路となっていて、
下流側に広がる耕作地に導水されている。ここは写真 2 のように豊かな緑に被われてい

るので、地下水路はまだ生きているのかもしれない。トルファン地方にはこのように河床下に孔を穿ち、これを地下で横に繋げて導水している例があるので、筆者はこれをカレーズ（カナート）の原型と考えている。写真 10 をもう一度見ていただきたい。窪みが列状に並んでいる箇所がいくつか見られるが、これがそれに相当するのかも知れない。そして地下水位が下がる度に、上流側に向かって豎孔を加えていったものと考えられる。（あとがき）
