## 18. 中国新疆ウイグルのカレーズ（４）－火炎山麓にみるカレーズの原型－

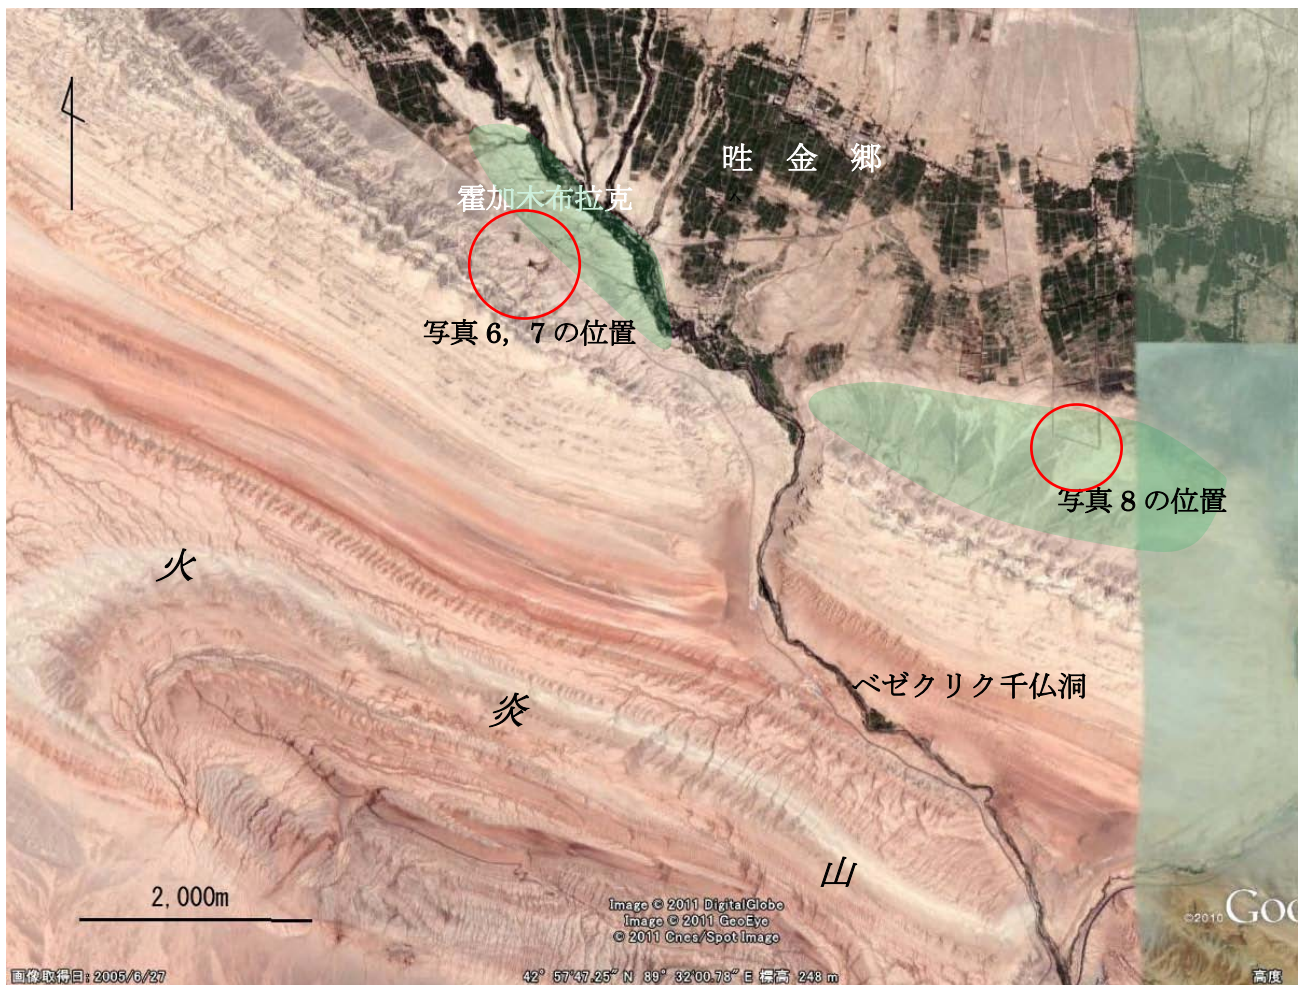
写真5 火炎山北麓(畦金(シンギム)郷付近)

以下写真5によって、これらのことについて考察する。

- ① 緑色で塗色した地域は火炎山の麓に広がる台地で、ここには古代耕作地の遺構が各所にみられる。つまりこのあたりがかつての生活の主な場であった。
- ② これらの耕作地は、はじめ火炎山から流れ出す表流水や山麓部に湧き出す湧水に依存していたが、地下水位の低下とともに、それまでの耕作地は放棄され、下流側に移動するようになった(写真6)。また谷沿いに堅穴を掘り、これを横につなげて下流側に導水する技術も取得した(写真6, 7)。つまりカレーズの原型である。
- ③ 経験を積み重ねた古代人は、斜面に対して横並びに堅穴群を配置することによってより多量の水量を得ることができることを知った(写真8)。

さて新疆ウイグル自治区のカレーズの集大成ともいべき「新疆坎儿井」(新疆坎儿井研究会編, 新疆出版社発行, 2006)では、写真5に示した霍加木布拉克(フジャムブラク)地区のカレーズについて、霍加木布拉克坎儿井と名付け、「開口部の位置: 北緯42° 58.880' 東経89° 30.984' 総延長: 300m, 豎井総数: 12眼, 主部井深: 7m, 2003年時の水量: 21/sec」と記載している。またこれとは別にウイグル語で書かれた「新疆カレーズ」(新疆ウイグル自治区カレーズ研究会, 新疆出版社, 2006)では、「新たに発見されたカレーズはベゼクリク千仏洞から北に2.8 km行った西の火炎山の谷中にある。道路からわずか400mほどだからすぐに見つけることができる。遺跡の入り口に[5つの谷の千仏洞]と書いた石碑があり、そこからフジャムブラクの集落を遠望することができる(写真9)。その地点から左600mのところ、1,500年前に造られたフジャムブラク塔があり(写真4)、フジャムブラク坎儿井は、ここから150mほどのところにある。」

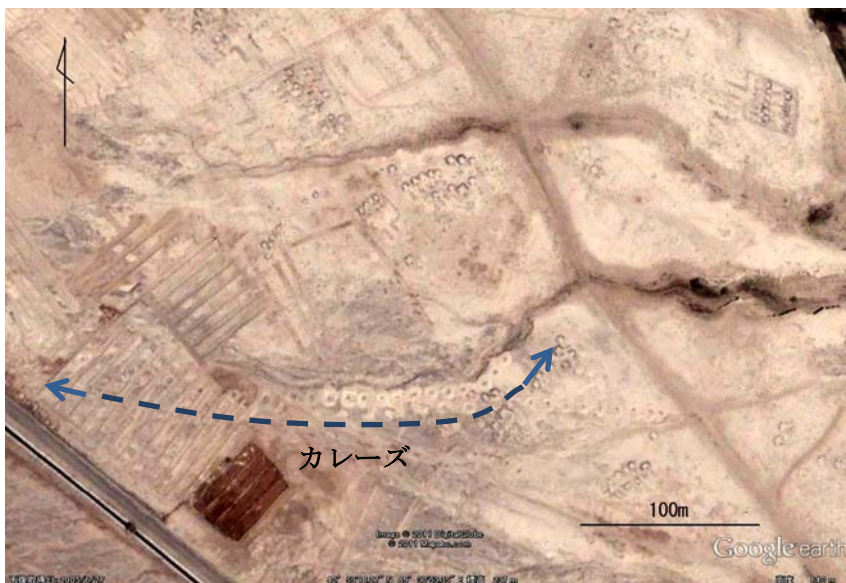
写真7 谷に沿って掘られたカレーズ  
(無数の小さなマウンドは墓地遺跡)

カレーズの堅孔が谷に沿って掘られているのは地形的に低いところに地下水が集まるからである。ただし谷中ではなく、これからやや離れた高いところに、並行して掘られているのは出水時の濁水がこれに流れ込んで、土砂で埋められないための配慮である。なおカレーズが放棄された耕作地を横切って造られていることからカレーズは耕作地の放棄後につくられたものと判断される。

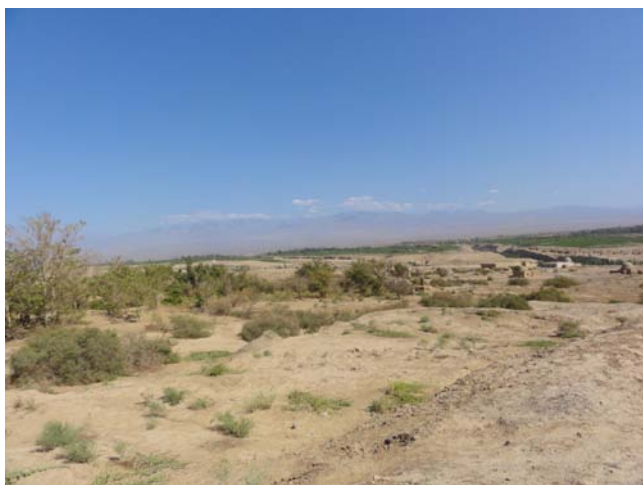
写真9 火炎山北麓の台地から北方を望む

前方は墓地でその右端にモスクが見える。その先の緑は旌金(シンギム)郷。さらにその背後には天山山脈の山々が翳んでみえる。

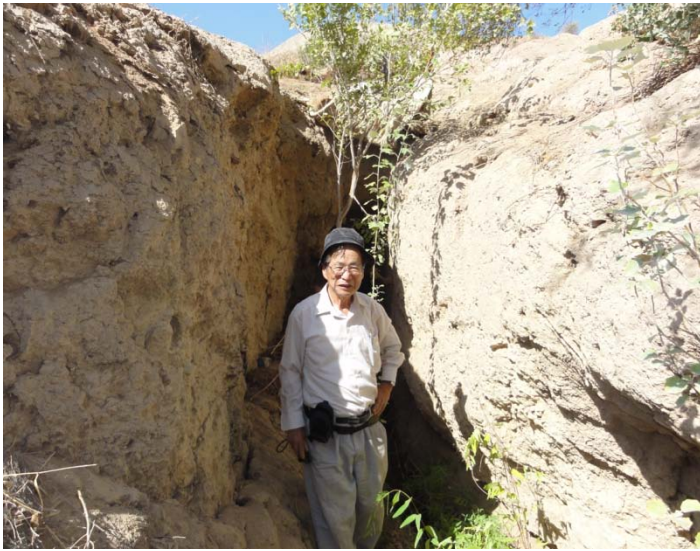
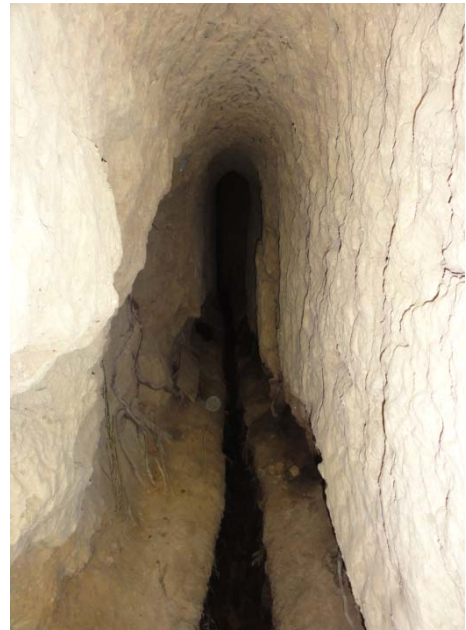
写真10 探し当てたカレーズ (フジャムブラク坎児井)

これらの記述を手掛かりに現地を歩き回った結果、写真10にあるカレーズに到達することができた。これについて、やや詳しく述べることにする。

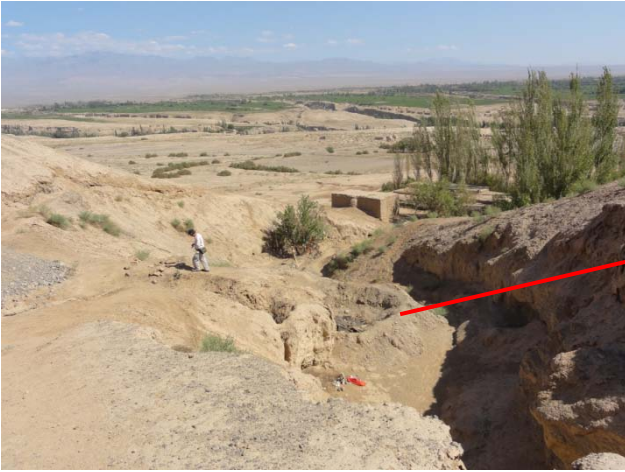
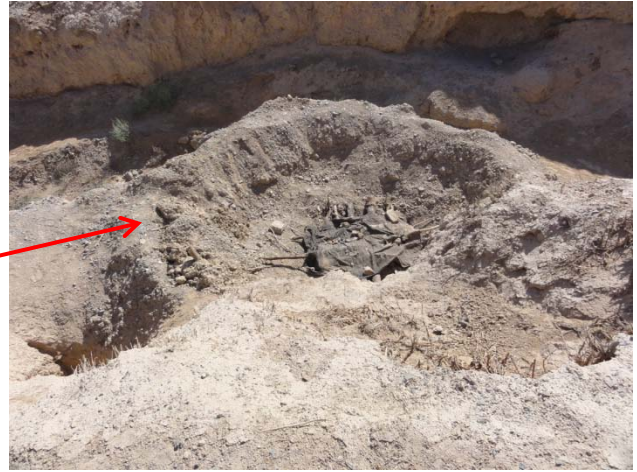
写真 11 谷筋の脇に掘られたカレズの豎孔①

(豎孔の深さは首部で約7m。谷の底より5mほど低い。前方の木の生えているところがカレズの出口)

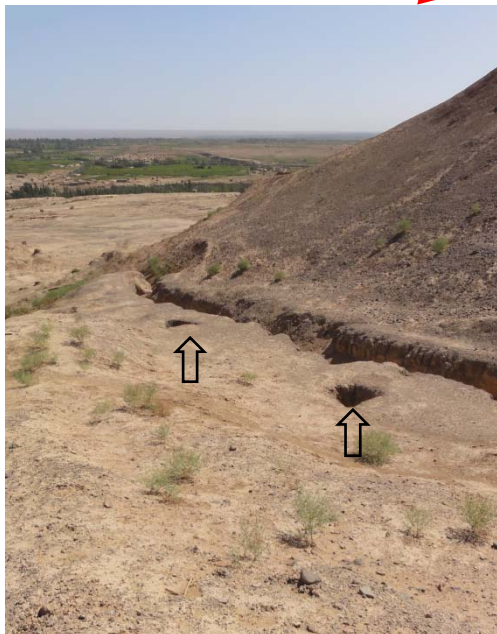
写真 14 谷筋の脇に掘られた豎孔

(烽火台遺跡はこの下流にある)

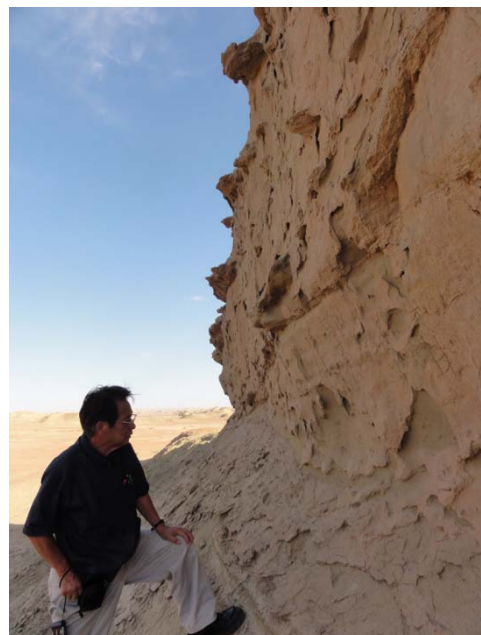
写真 15 古代烽火台の遺跡

(写真4に同じ、藁と木材を補強材として築かれている)

このカレーズが 1,500 年前に造られたとされる烽火台と同じ時代のものかどうかを直接証拠づけるものはないが、ここにある烽火台は図 2 にあるように、それだけにしては大きすぎる規模なので、砦の役割も担っていたのではないかと思われる。だとすればその為の十分な量の水の確保は不可欠であり、両者は同時代のものとするのが素直な解釈である。

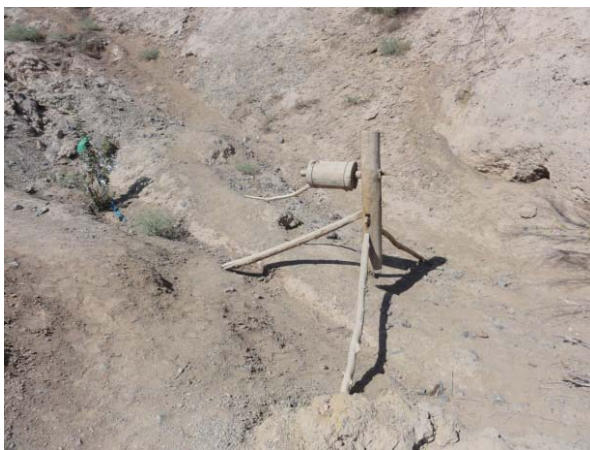
写真 17 浚渫土砂の巻き上げ器

先にも述べたようにフジャムブラク 坎児井①は永年を経た現在もなお健在である。営々と続けられてきた保守管理がそれを支えている。写真 17 はそれを物語る浚渫土砂を巻き上げるためのもので、カレーズの傍に置いてあった。
