19. マリブのダム

(5) マリブのダム

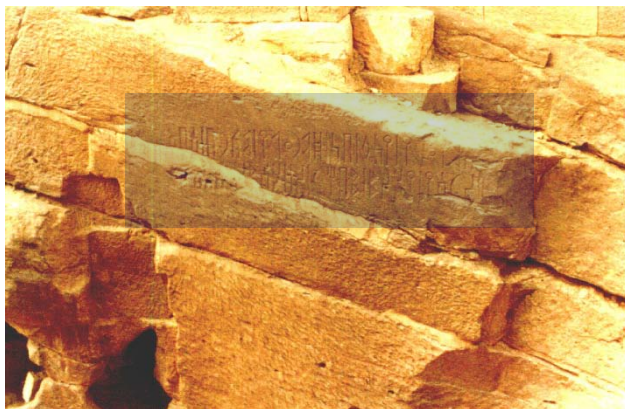
写真1 ダムの水門に残る碑文 (薄墨の部分)

われている。シバというと旧約聖書に登場し、イスラエルの王ソロモンとの恋物語で有名な『シバの女王』が想いおこされるが、彼女がこの地の出身か、さらには実在した人物かどうかも定説は無い。たとえばシバの女王は架空の人物で、多神教の女神アスタルテの化身だとするもの、北アラビアの女部族長だとするもの、古代イエメンの伝説の女王ビルキースだとするもの、さらにはエチオピアの初代皇帝メネリクの母だと信じるもの等々である。しかしイエメンの人々はこの女王はマリブで栄えたシバ王朝のある時期の主だと信じ、そして現在もその威容の片鱗をとどめるダムをシバの女王と結びつけて考えている。ところがダムの水門塔に残る碑文(写真1) から判断すると完成したのは紀元前 600年代半ばで、女王の時代とされる紀元前10世紀より300年後になるという。

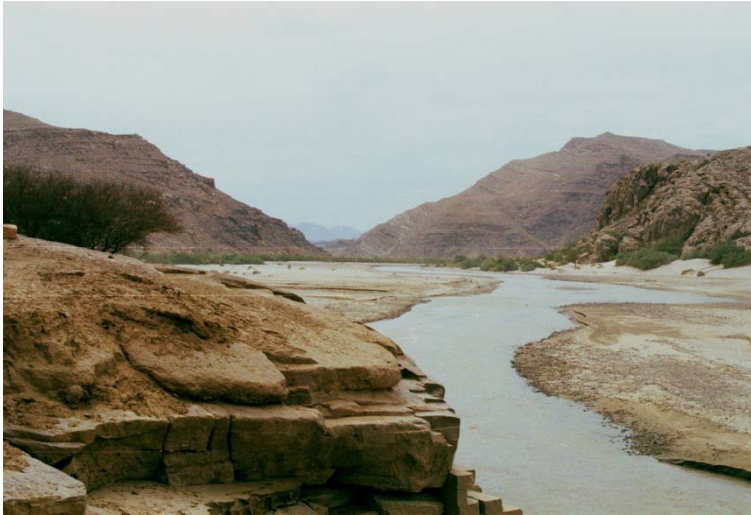
写真 3 ダムが築かれた狭窄部
(ダムの遺構は写真の手前にある)

マリブには複数のダムが築かれたらしいが、そのうち最大のものは山岳地と砂漠地を画するようにして西北-東南に延びるリッジ (Jabal Balaq) がワジ (Wadi As Sudd, 上流側を Wadi Adhanah と称する) によって刻まれてできた狭窄部 (写真 3) に造られたもので、アースフィルダムであった。堤長は 680m、高さは 16m に及ぶものであったと

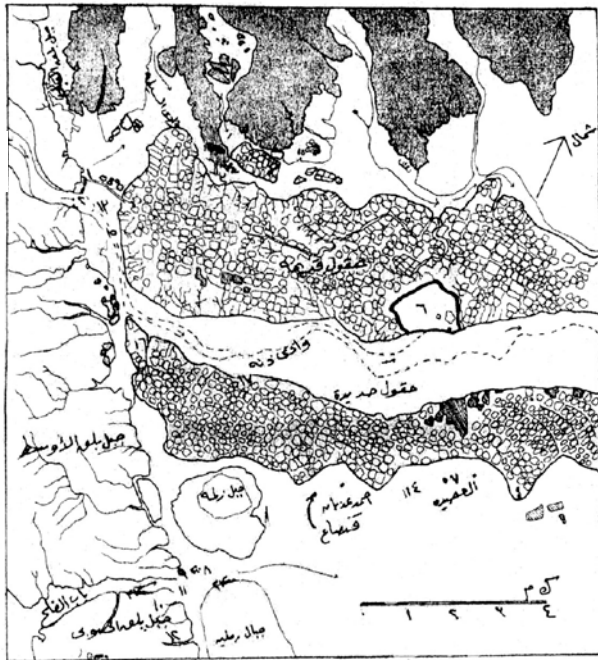
図 4 古代灌漑地の復元図

現在の灌漑地はワジの周辺に限られている。しかし、シバ王朝時代の灌漑地は写真 11、図 4 に示した条理遺構の規模から、これを包含する遥かに広大な地域だったことが考えられる。当時はワジを挟んで北側と南側に灌漑地が広がっており、南側には後で述べるシバの女王の聖域とされる月神殿（マフラム・ビルキース）の遺跡、宮殿の跡などが残っている。その文明は現在のありさまからは想像出来ない位に高かったといえる。現代のイエメンはシバ王朝時代から全く進歩していないと酷評する人もあるが、それも頷けるような気がする。

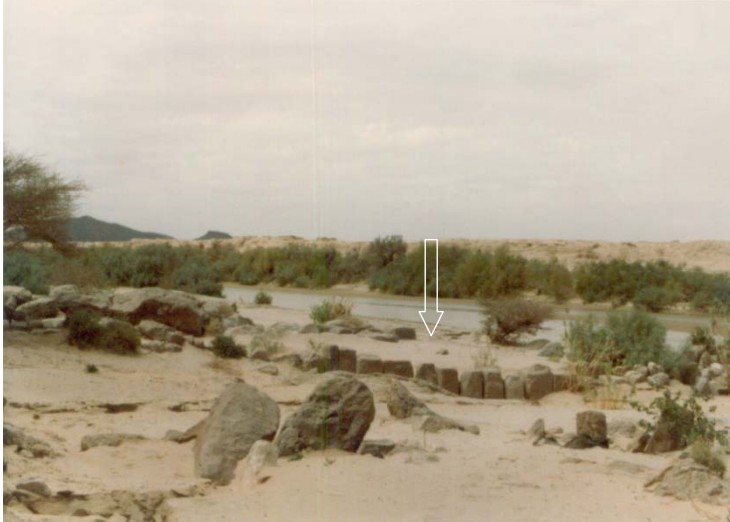
写真13 水勢を殺ぐためと思われる石柱列

水を溜めるというよりはむしろ洪水制御を目的として建設されたこのダムの水は両岸に造られている水門を通して南北2つの灌漑地に導水されていた。そして水路の下流部には水勢を殺ぐためのものと思われる石柱列が水路を横断して各所に設置されていた。(写真13, 矢印)

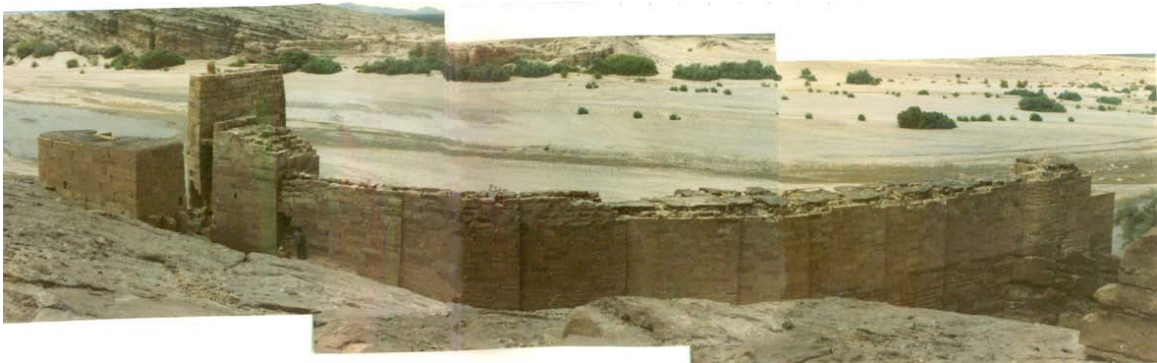
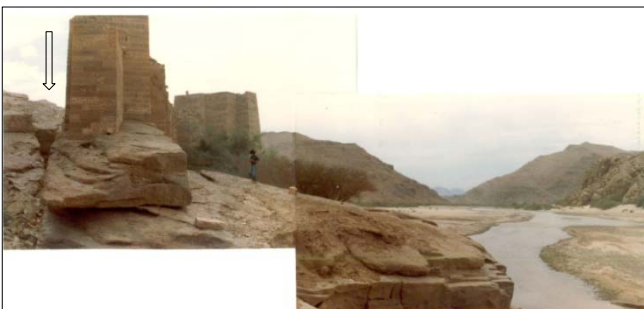
写真14 右岸側の水門塔

勿論ダムの本体は現存せず、今日我々が目にすることが出来るのは両岸にある水門塔のみである。このうち右岸側のものが規模も大きく、破壊の程度も軽微である。写真14に示したのが右岸側の水門塔であり、写真15に示したのが左岸側の水門塔である。

左の写真は下流側から見たもの。前面の川を横切る方向にダムの本体があった。なお写真の左端に水路(矢印)がみえる。

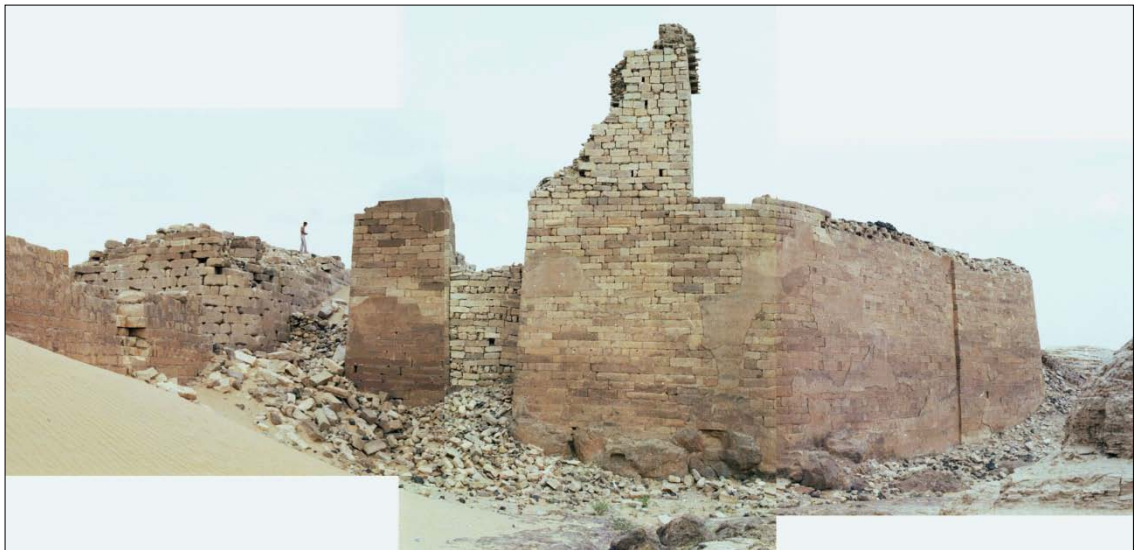
図 15 左岸側の水門塔

付近の山から切り出されたと思われる石灰岩のブロックがこれも石灰岩から成る岩盤の上に積み上げられ、遠望すればまさに城壁といった観がある。

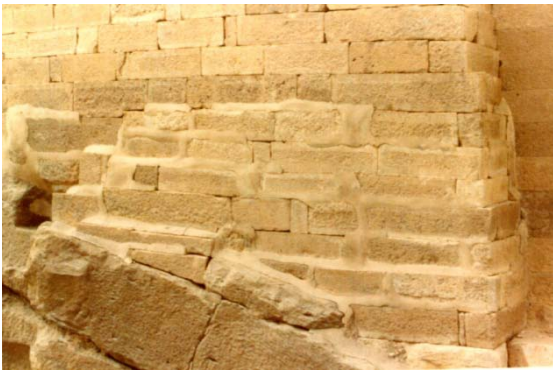
写真19 石灰岩ブロックの隙間を埋める漆喰

岩盤中の割れ目、ブロックと岩盤の間の隙間、またブロックどうしの隙間には火山砂レキと石灰をまぜて作った漆喰のようなものが塗り込められ、遮水工がほどこされている。塗り込みはきわめて丁寧になされ、(写真19, 20) また岩盤とブロックの接触部も丁寧に施工されている。(写真21)

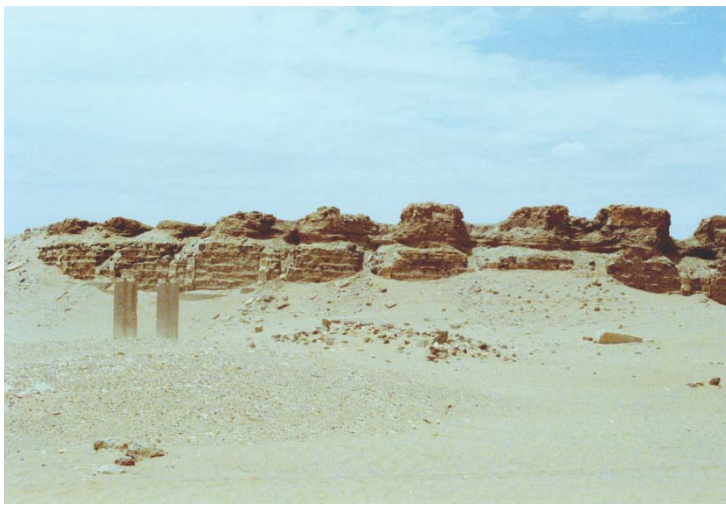
写真23 シバの女王の月神殿

これまでに行われてきたシバ王朝の遺跡調査はまだほんの一部であるが、それでも規模の大きさは想像できる。たとえば写真23は『シバの女王の月神殿（マフラム・ビルキース）』と呼ばれている楕円形をした建造物の遺跡の一部であるが、その長径は90m以上、高さは15m以上に達する。その内側も外側も今は砂に埋もれ、何がそこにあったのか分かっていない。（位置を図3に示す）

かなり前、フランスで発行された「イエメン」と題する写真集に丁度この場所の写真がのっているが、それによると、写真23は上部のごく一部が顔を出しているに過ぎず、大半は砂の中に埋まっていることになる。（写真24）

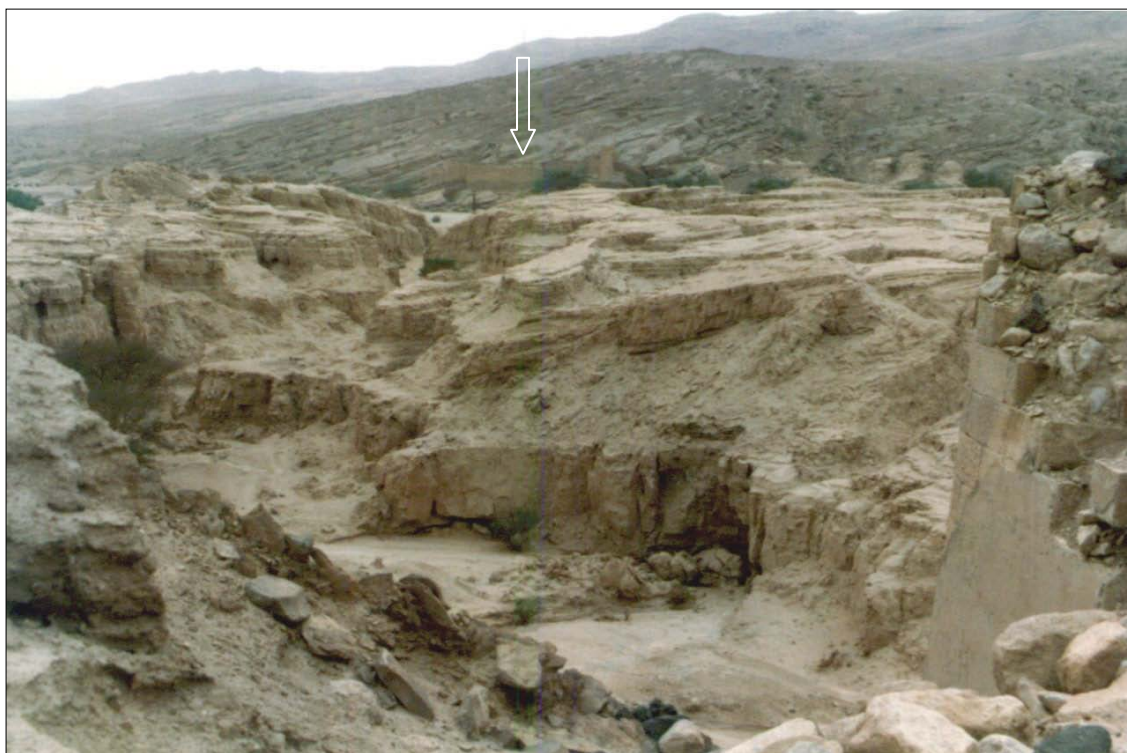
写真 26 ダムの堆砂 (矢印は右岸側の水門)

次ページの写真 26 は左岸側の水門塔から右岸側の水門塔を遠望しもので、右側がワジの上流にあたり、前方に右岸側の水門が見える。(矢印) 堆砂の厚さは水門塔の高さから推して多分 20m 以上には達している。かつて同じように河床が上昇して堤体の高さに達したであろう。このような状態のもとで発生した洪水によって一気にダムが決壊したのかも知れない。

この文書に事実を求めるとすれば“ダムは造られた時から破壊への道を辿っていた”ということであろう。破壊への道とはダムの堆砂である。シバ王朝に力がある間はそれへの対応が出来たかも知れず、勿論ダム本体の保守も出来たはずである。
