## 20. ミュンヘン国際空港の地下水対策

(1) はじめに

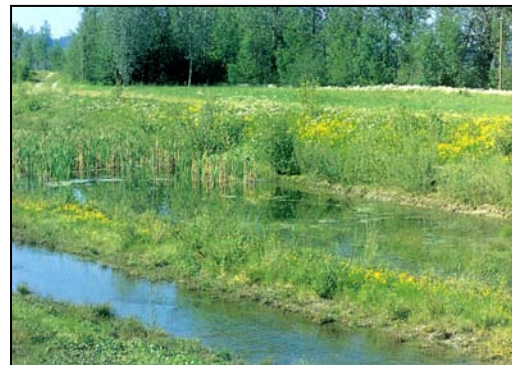
空港周辺（北側）のビオトープ

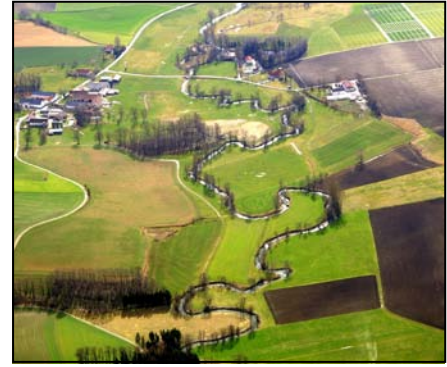
Erdinger Moos の自然河川

Erdinger Moosはその名のとおりに元々湿地帯であり、これを耕作可能な土地にするためには地下水位を下げる必要があった。この地域に網目のように張り巡らされた排水路は、地域の農民によって永い時間を掛けてつくりあげられてきたものである。その他にも湧水を水源とする自然河川が多く見られる(図4, 6)。空港建設に際してはこれらの水流を敷地外に迂回させたり、暗渠を設ける必要があったが(図7)、同時にその水環境に影響が及ぶのを避けることも求められた。例えば空港建設をめぐっては5,000件を超える訴訟が起こったが、その中には地下水への影響問題も含まれている。造成面積が当初の計画だった2,300haから1,500haに縮小される一方、敷地外に450haのビオトープが買収されたのもこのような背景によるものである。

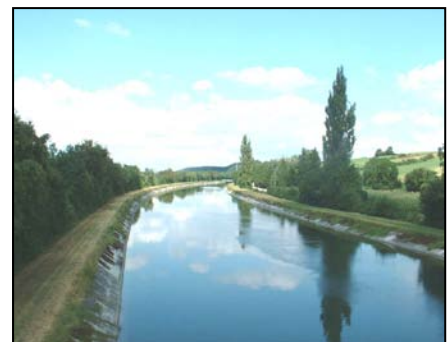
Isar Kanal

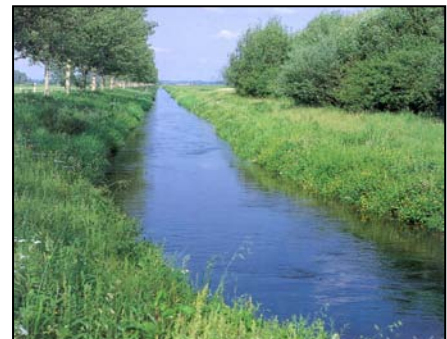
空港西側に設けられた Ludwigs Kanal

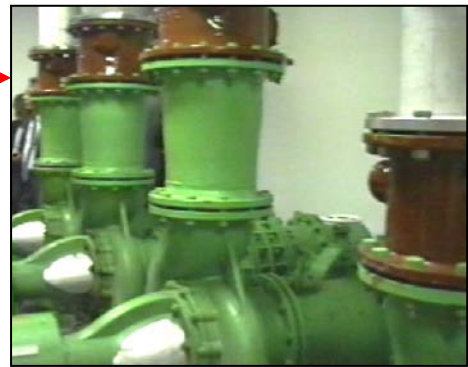
ポンプステーション

水位低下ゾーンから排出された地下水は一旦貯水池に集められ、簡易処理されたのち、ポンプステーションに送られる。

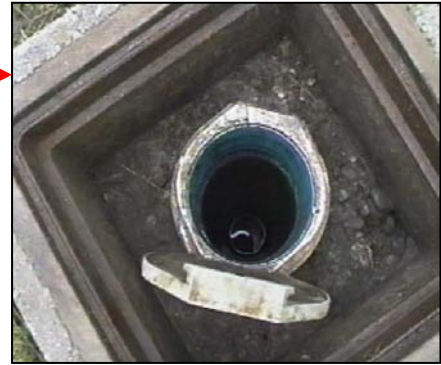
還元井の口元

還元井の深度はこの辺りの第四紀層が約 10mの厚さを有することから 10mに統一された。また掘削口径はいずれも 350mm、ケーシング径は 150mm である。その差にあたる 200 分のスペースにはフィルター材として礫が充填されている (図 14)。なおケーシングにはポリ塩化ビニール管が使用されており、その最下部は閉塞されている。
