(6) バックグラウンドとしての広域地下水

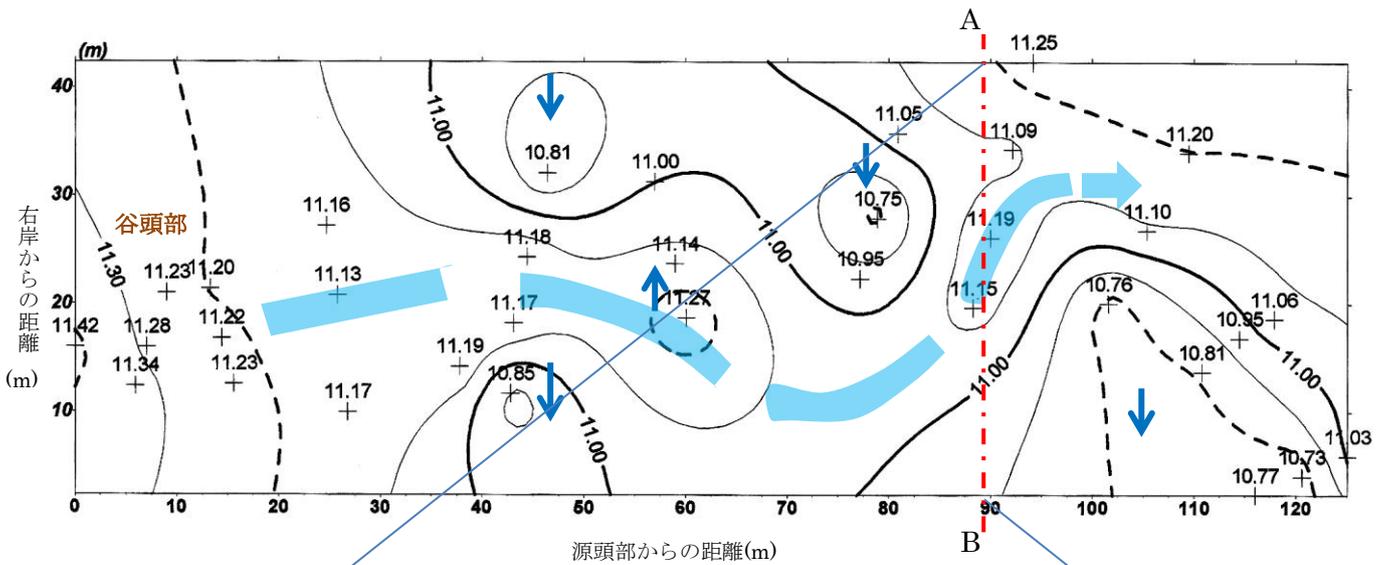
図 12 深度 1.5m における水理水頭の分布 (座標系表示、原図：李 善勲)

図 13 Line-9 における水理水頭断面 (断面の位置は図 12 の赤破線、原図：李 善勲)

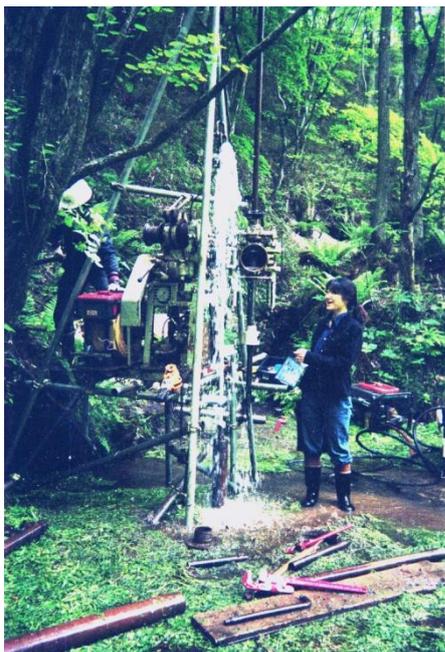
写真 10 源頭部観測井の自噴

河床面と地下水の水理水頭の関係は図 14、15 に示したように、上流ー下流を通して、また時期を通じて地下水頭が河床面の上に位置し、その開きは 1～2m に達する。また深部ほど水頭値は大きくなる傾向が認められ、図 15 左端の支笏降下軽石層に開口したボーリング^{脚注}では写真 10 にあるように高圧地下水の噴出をみる (位置は前号図 9 参照)。

脚注：観測井の深さは 6m で、支笏降下軽石層(Spfa7)に開口

図 15 について
河床下 1m ぐらいまでは水理水頭はほぼ同じであるが、それ以下から漸増し、4m 以深にいたって急増する。
この図の左端のプロファイルは写真 10 の観測孔のある場所の記録である。

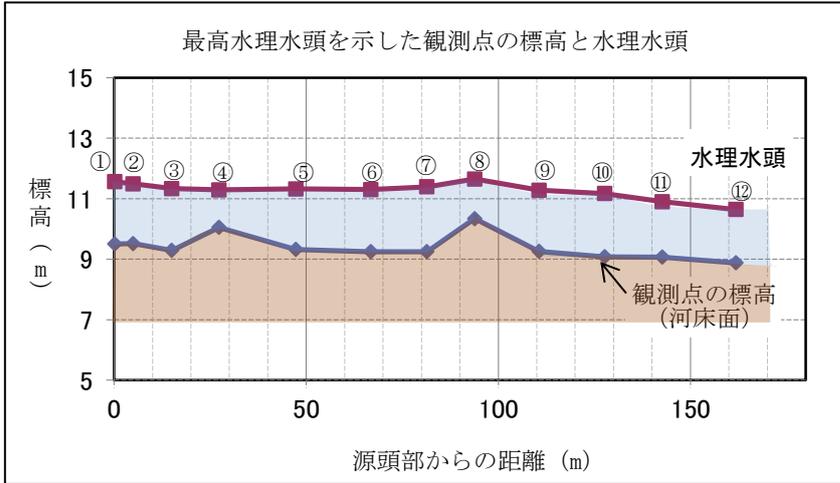
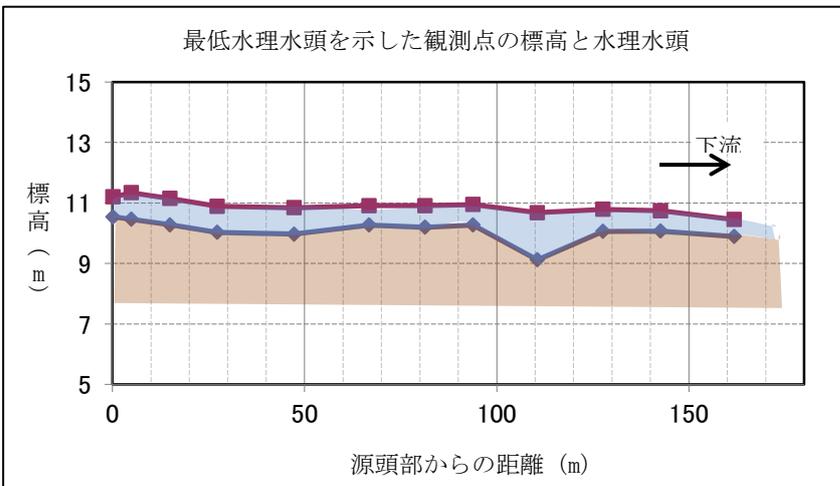
図 14 について
河床面の高低にかかわらず、水理水頭の変動は小さい。
①～⑫は前号図 10 に対応

図 14 源頭部を起点とした河床断面と水理水頭

(上は最高水頭を示した時期、下は最低水頭を示した時期のもの、原図：李 善勲)

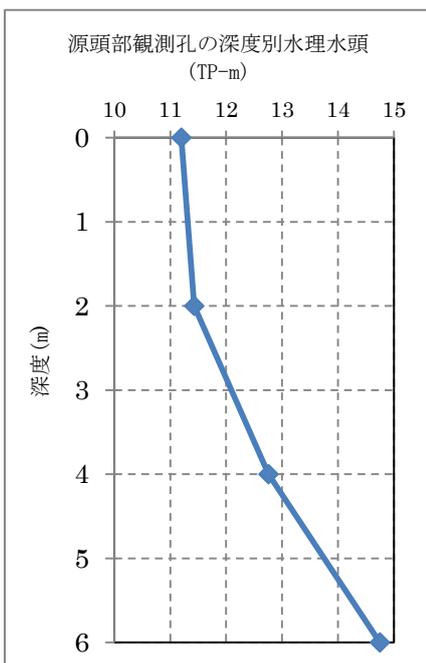
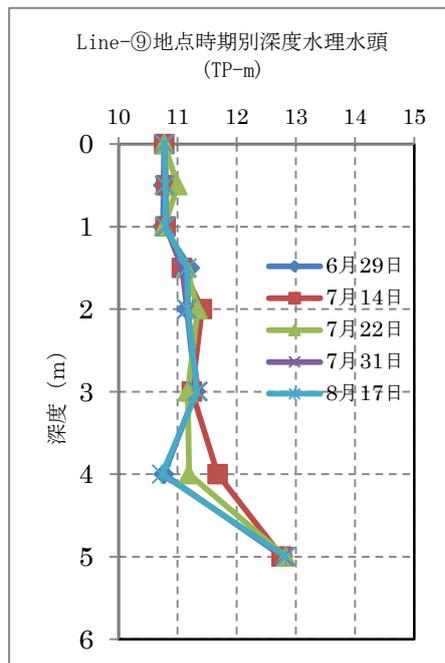
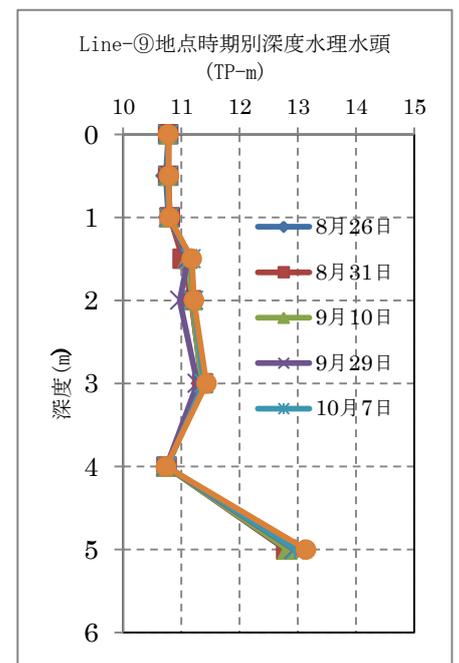
図 15 代表地点における水理水頭プロファイル

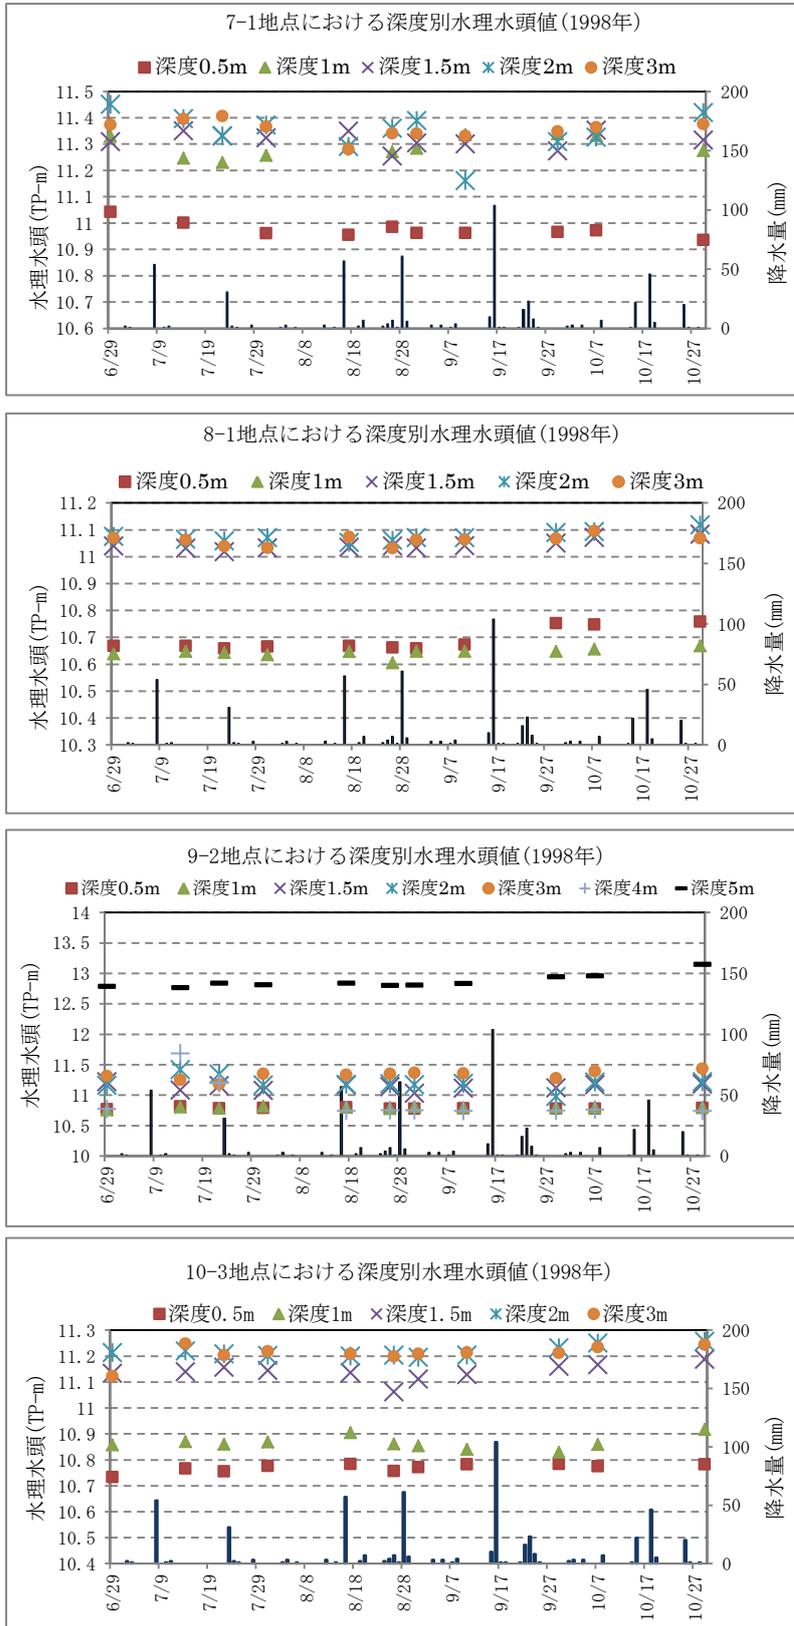
前号図 10 の Line - ⑦より下流の記録である。9月の大雨時以降水頭値は上昇傾向を示す。

手作業によるデータなので詳細は不明であるが、上昇が緩やかなことから美々川の湧水が広域地下水の流動に支配されていることを示している。

深度 5m とそれ以下の観測孔との間には 2m 以上の水頭差がみられ、他地点と異なる水文地質境界が存在することを示唆している。

このような細部構造を考慮の外においては美々川の湧水機構の本質には迫れない。

図 16 深度別水理水頭の経時変化 (原図 : 李 善勲)

水理水頭の時系列変動についても興味ある現象が認められる。図 16 はその一部であるが、変動は比較的小さく、大降雨時においてもその影響は緩慢あるいは不明瞭で長時間のタイムラグを伴うことが推察され、この水頭変化を支配している地下水系は広域に及んでいることを示唆している。

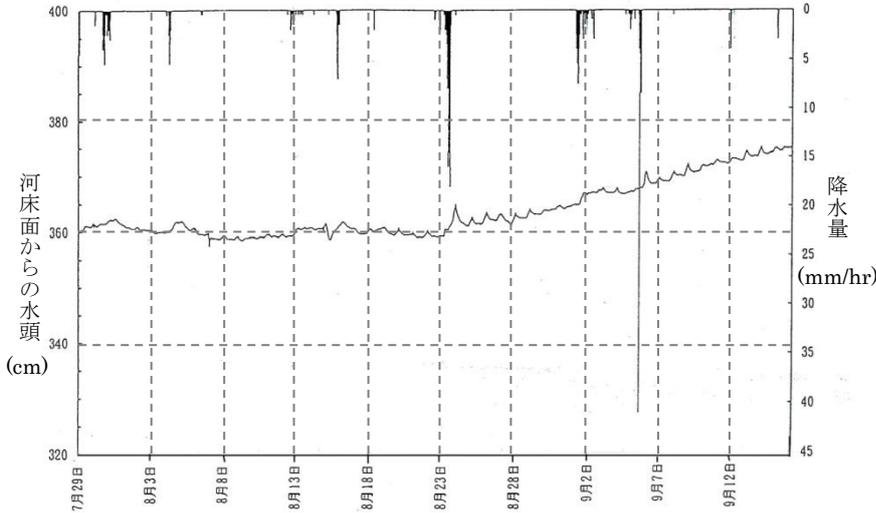
図 17 支笏降下軽石層(Spfa7)に開口した観測孔の記録(1996)

た。図 17、18 はその合間をぬって得られた貴重なデータである。なお写真 11 は地下水頭データの収録状況、写真 12 は河岸湧水の観測状況で、場所は前号の図 9 の⑤地点である。

この 2 つの図にあるように、地下水頭と湧水量の変動は数日以内の短期的なもの、少なくとも 1 ヶ月に及ぶ長期的な現象が重なったものとみられ、そのマグニチュードは長期変動の方が遥かに大きく、美々川の地下水の動向は広域地下水の流動に支配されているとした前節の指摘と整合する。

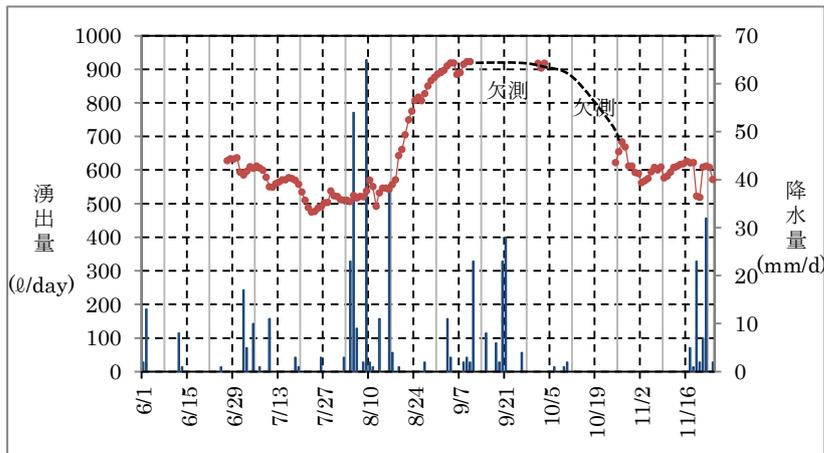
図 18 美々川側壁斜面基底部の湧水量変動
(支笏降下軽石層(Spfa1) からの湧水記録(1997)

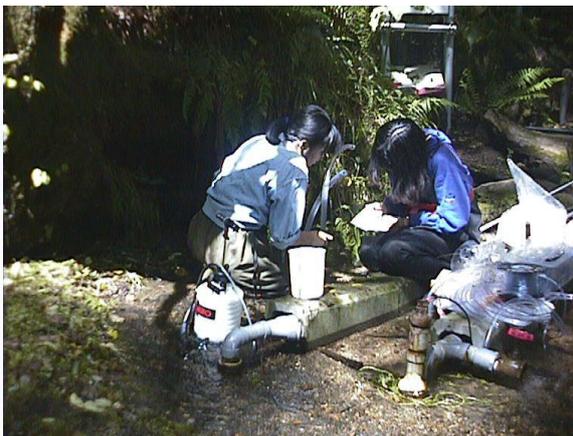
写真 11 地下水圧データの収録状況

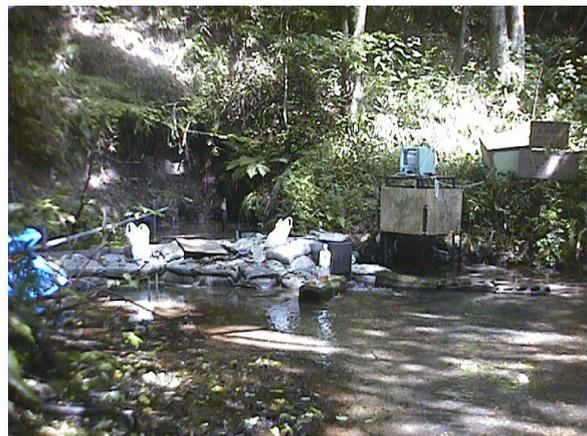
写真 12 河岸湧水の観測状況

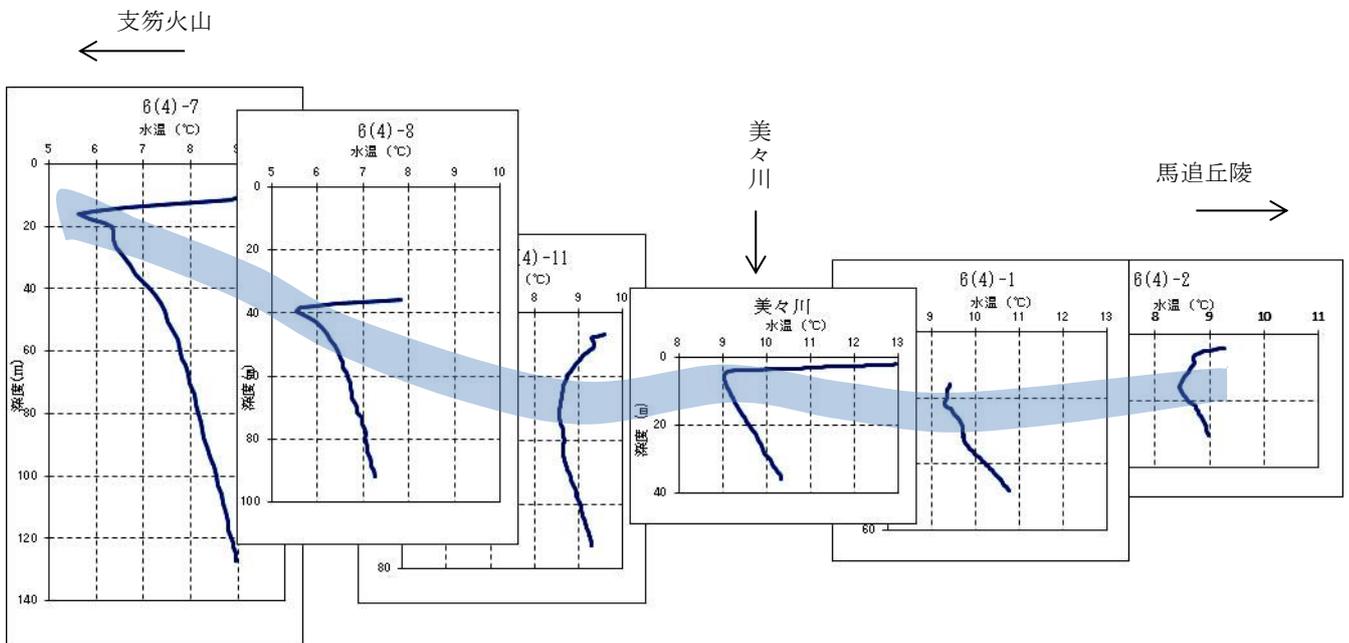
北海道開発局千歳川河川事務所が設置した観測井を利用させていただき、地下水温のプロファイルを作成した。測定は40カ所に及び、1996年の9月から10月にかけて実施された。図19は美々川を中心に地下水温プロファイルを東西方向に並べたものである。図の左端のプロファイルの位置は支笏火山の山麓緩斜面（標高約70m）にあたる。このあたりは千歳川支流のママチ川源流部で、写真13のように各所に湧水がみられ、支笏火山体の地下水のローカルな流出域となっている。また図の右端は遠浅川左岸低地にあたる。

図19 美々川を中心として東西に配列した地下水温プロファイル

図中青色で塗布した部分は気温変化の影響を受けない恒温層の位置を示したものである。支笏火山体側ではその透水性の良さから、通常より深めに位置しているのが特徴であるが、それよりも増して目を惹くのは、美々川河道部分でこれが盛り上がるようにして浅くなっていることである。このこと

は、美々川の河床地下水において、ポテンシャルが高く、かつ水量の多いものほど水温が低いという事実と符合する。

恒温層以深の水温について言えば、周辺部から美々川に向けて水温の上昇傾向が指摘され、美々川を流出域とする広域にわたる地下水流動系の存在を裏付けている。

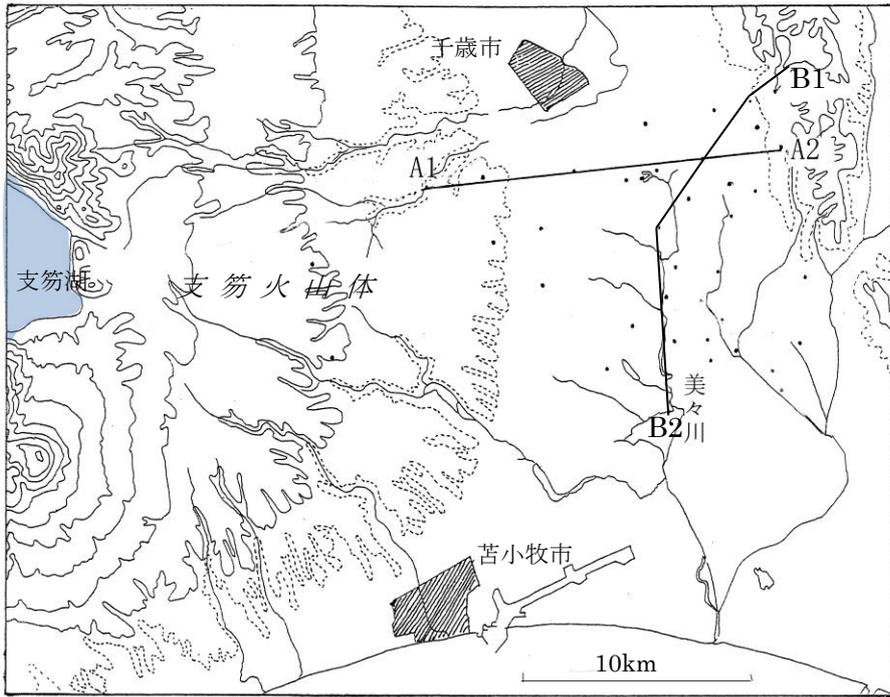
図 20 地下水温断面の位置

上述の事象をより明確に把握するために図 20 の 2 断面について等水温線で表したものが図 21 である。なお図中 6(4)-8 等の数字は観測井の番号

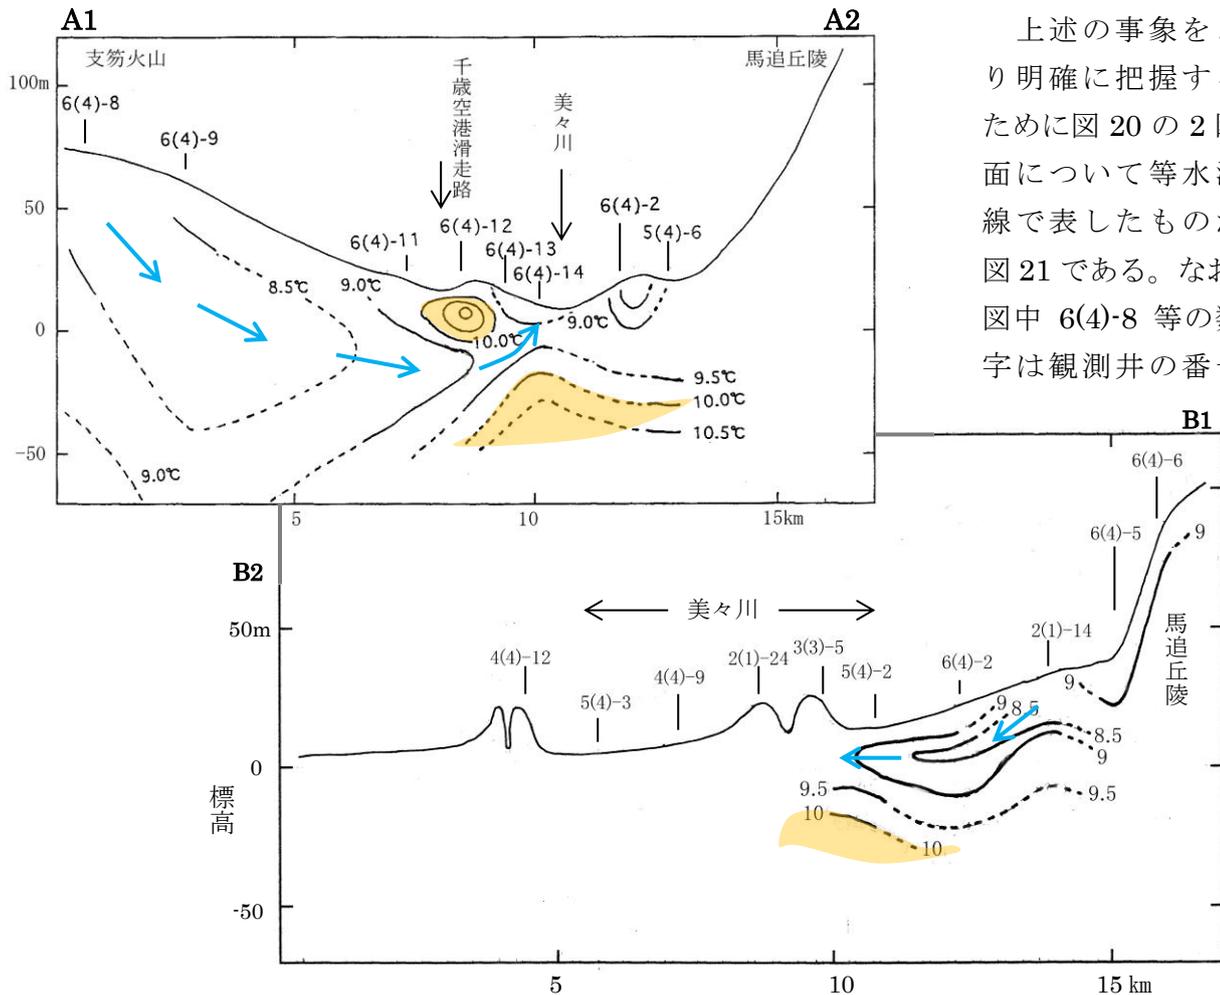
図 21 地下水温断面 (原図: 李 善勲)

である。また黄色に着色した部分は地下水温が 10℃以上を示したところである。図から馬追丘陵系、支笏火山系に加えて、水温の高い地下水塊とも言える停滞性の地下水の 3つの地下水系が区分される。またこれ以外に明らかに千歳空港の滑走路からの熱の影響を受けたと思われる地下水を加えることもできそうである。ここで注目すべき点は馬追丘陵系、支笏火山系の低温地下水が美々川に向かって楔状にせり出している状況である。

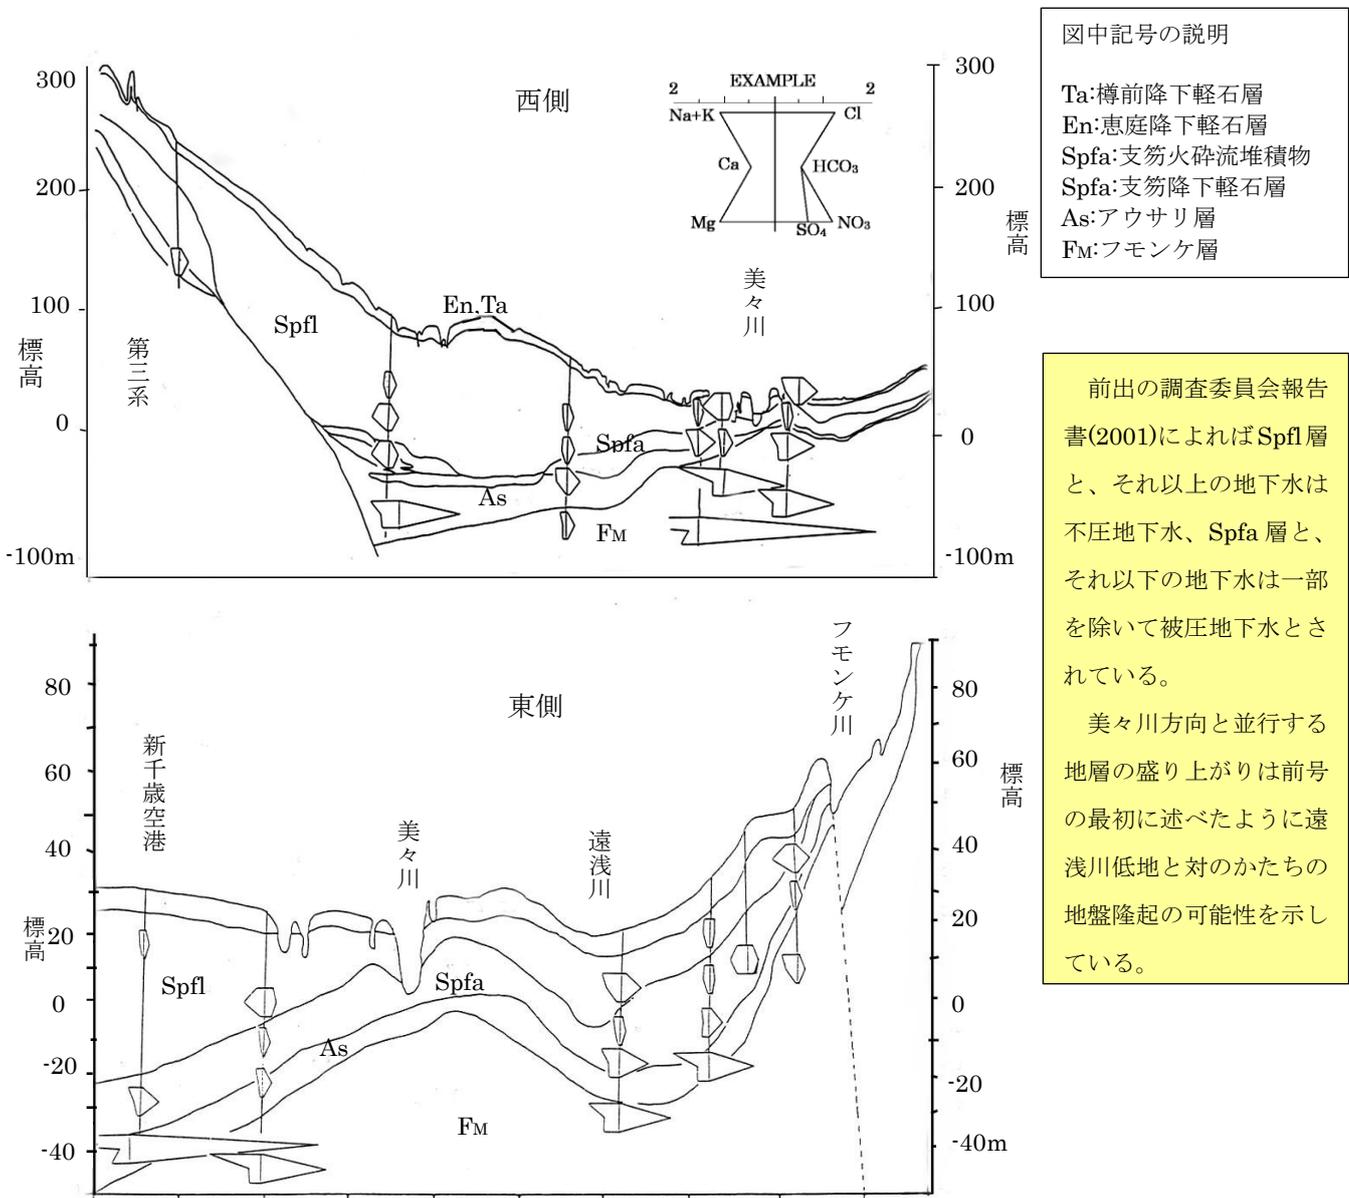
図 22 に示したように、地下水の水質は総じて Ca-HCO₃型の範疇にあるごく普通に見る地下水といえるが、深部には Na-HCO₃型の滞留時間の長い地下水も存在し、その上層の Ca-HCO₃型の地下水とはかなり明瞭に画されているようにみえる。その境界は美々川付近で上方に張り出している、その様態は水温分布のパターンに符合する。

図 22 パターンダイアグラムの 2次元分布 (原図: 山本涼子)

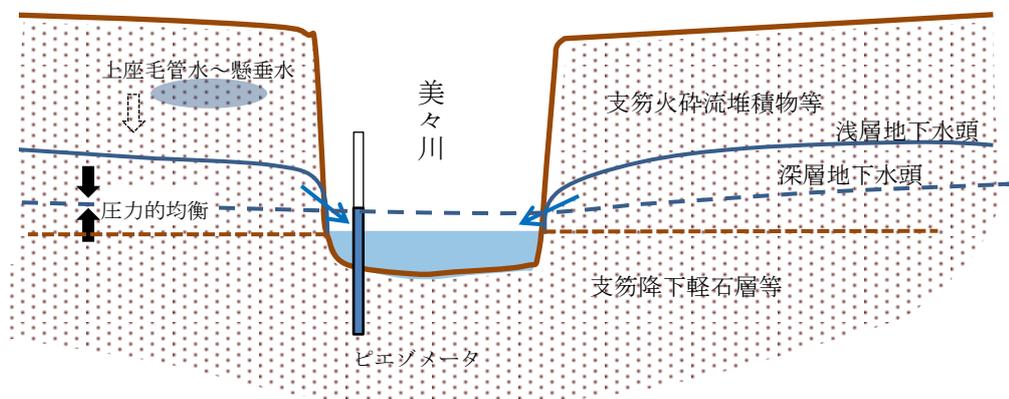
これらの背景を考慮の外において単純に均したモデルで地下水流動を一面的に説明するには限界がある、というのが筆者の見解である(図23)。

図 23 美々川を中心とした地下水モデル

以上を総合して支笏火砕流堆積物の浅層地下水を支笏降下軽石層以下の深層地下水が高い水頭でこれを支えていて、両者の圧力的平衡が保たれているといった機構が考えられ、美々川をめぐる地下水流動系が単純ではないことが理解される。なお、①については前号で述べた美々川の水系パターンをもたらした地盤変動の影響による地層の局地的擾乱といった現象と関係する可能性が考えられるが、詳細は不明である。

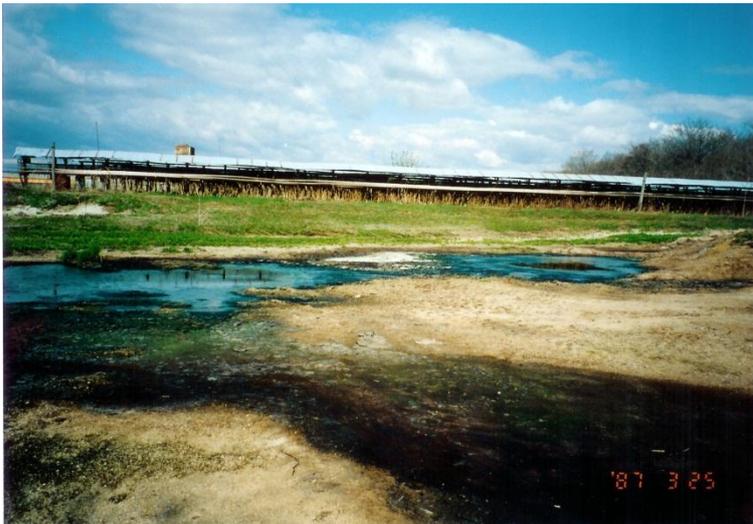
写真 14 美々川湧水背後の大規模養鶏場と汚水溜

美々川湧水の後背地には写真 14 のような大規模な養鶏場が各所にあり、その排水が浸透して地下水に混入している可能性が大きい。場所によっては浸透池が造られていて積極的に汚水を浸透させているところもある。さらに上流地域には写真 15 のような廃

硝酸イオンなど汚染に関わる物質の濃度は源頭部ほど高く、しかも年々増加している。電気伝導度についていえば、1993 年時に $154 \mu\text{s}/\text{cm}$ だったものが 1996 年では $208 \mu\text{s}/\text{cm}$ と増大している。一方その値は下流部ほど低くなっていて、地下水による汚染の希釈効果が認められる。

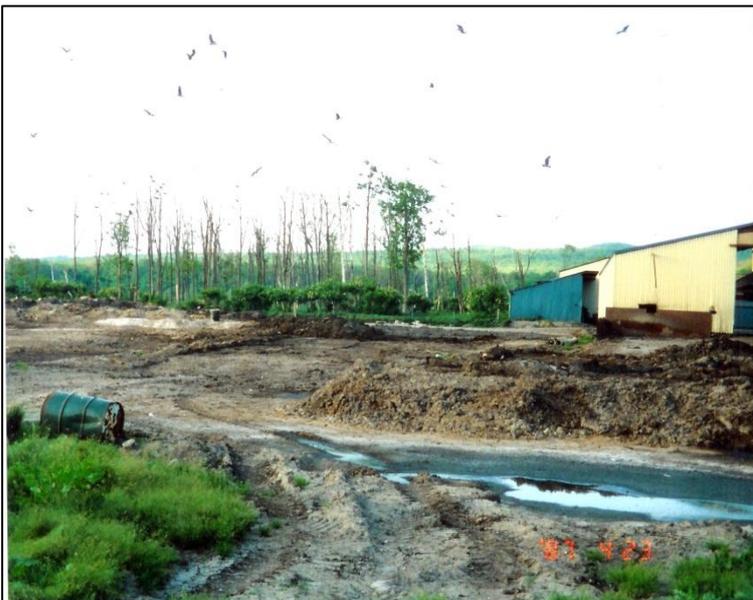
写真 15 悪臭立ち込める美々川湧水後背地の廃棄物処分

棄物の処分場もあり、残飯を漁るカラスの大群が舞っている光景もみられる。
