3 1. リサの地回り

(1) はじめに

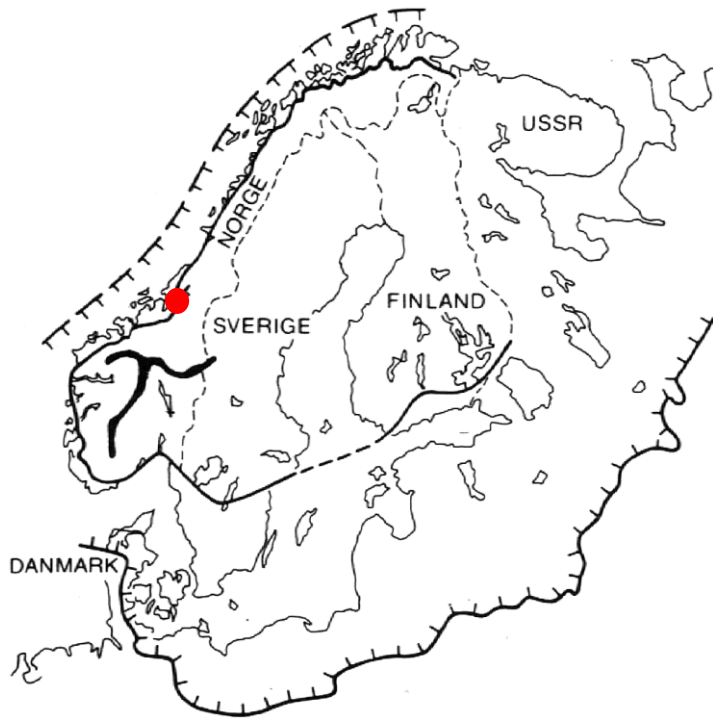
図 2 最終氷期における氷床の分布

クイッククレイというのは図 2 にある北欧やカナダなどのように氷河期に厚い氷床で覆われていたところが後氷期に入って氷が解けるとともに、荷重が解放されて地盤が隆起し、その過程で堆積した海成あるいは汽水成のシルト層～粘土層である。この粘土層は海水や汽水環境では粘土粒子間の結びつきが強く、安定しているが、地盤が隆起して間隙水が淡水と入れ替わっている状態では僅かな外力が加わっただけで液状化するといった、きわめて鋭敏性の高い粘土である。この地回りは、盛土によって力学的なバランスが崩れたのが切っ掛けになったというわけである。この場所は湖のまわりに分布する緩傾斜地の一部で、永年にわたって農場として使われてきたところである。地回りの面積は 33 万 m^2 、土量は 500～600 万 m^3 に達する規模であった。

左図はスカンディナビア半島を中心とした最終氷期（Weichsel Glacial Stage）における氷床の分布図で、太線はその最大期のもの（NGU 資料による）。図中●印が今回の話題の場所。

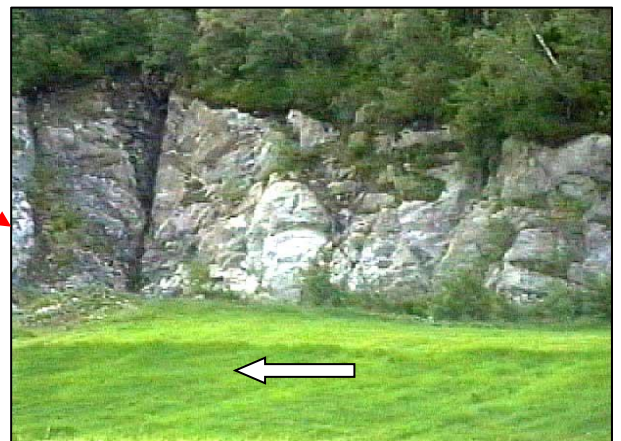
写真 6 ボトネン湖周辺山地の基盤岩
(手前は地回り跡地、矢印はその移動方向)

ちょうどその向斜軸にあたる。周辺の岩石はほとんどが花崗岩、輝緑岩、角閃岩などの結晶質岩で、写真6のように大きく開いた亀裂が目立つ。

この5mほどの崖は原地盤が移動した(というより流動といった方がよいかもしれない)ことによって現れたもので、地すべり土塊は写真の右側から左側方向に移動した。なおこの災害後、地盤改良を含めた大規模な復旧工事が行われたため、災害発生直後の面影は全くない。

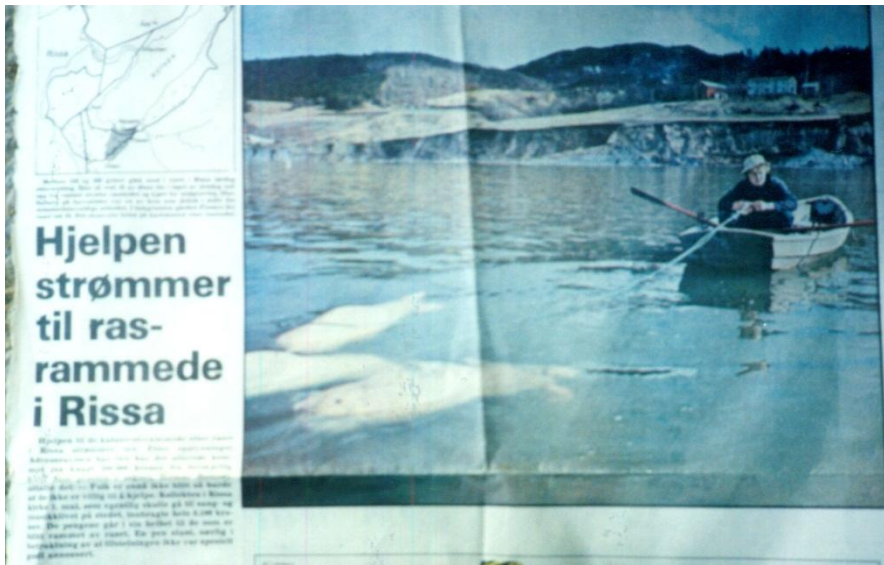
写真7 新聞記事（白く見えるのは津波の衝撃で死んだ海獣？）

この湖はフィヨルドと水路でつながっていて大きな魚や場合によっては海獣類も往来している可能性がある。写真の生き物は魚にしては大きすぎるので海獣の可能性もある。

写真7はタクシーの運転手が持ってきた当時の新聞記事、また写真8は地すべりによって生じた崖である。この人の記憶によると 20軒ほどの家が地這りで流され、女性1人が湖に流されて死亡した外は大きな被害はなかったが、下の新聞のように湖の水棲動物は津波による衝撃のために死滅したものが多かったということである。

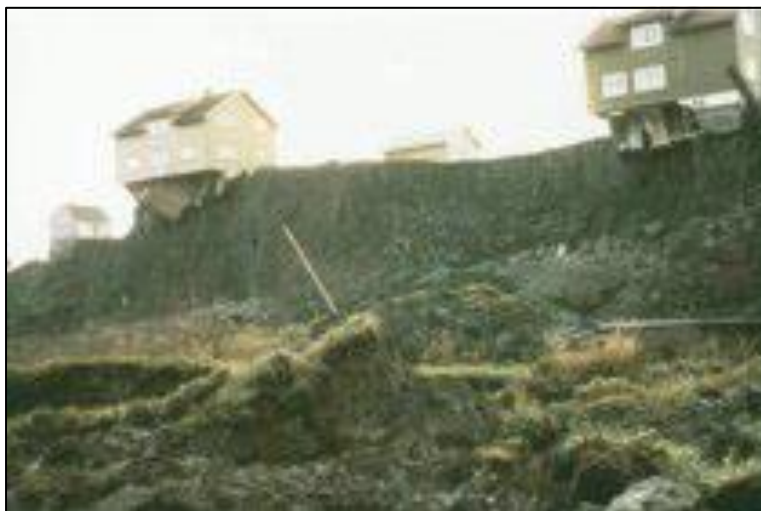
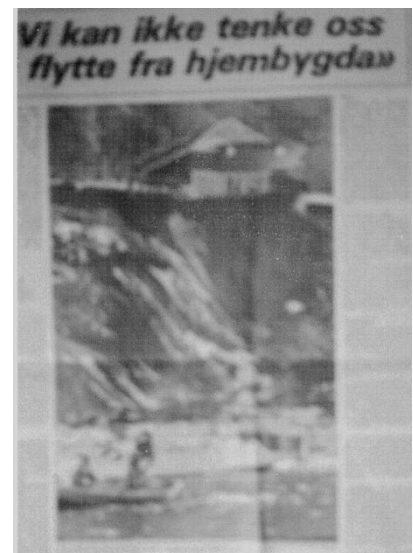
写真8 地這りが残した爪跡（出典：NGIのホームページ）

地すべり土塊によって抉られた崖、高さは優に10mはあろう。鮮明さを欠くが左下にボートが見える。

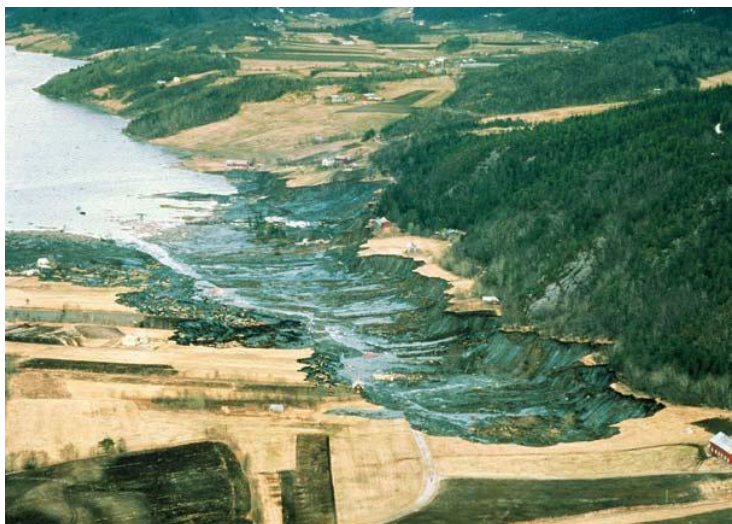
写真 9 地すべり終息時の状況 (出典 : 図 6 に同じ)

地すべりは内陸側へ 1 km あまり進んで終息した。その底面には地下水を水源とする水流がみられ、原地盤は元々水気が多かったことが推定される。

地すべりは図 6 のように内陸に向かって凡そ 1km まで進んだところで終息した。その時の状況は写真 9 に残されている。その後政府の手によって大掛かりな調査、地盤改良が行われた。まず、まだ残っていたクイッククレイを爆破によって崩し、土地は平らに均された。土塊の移動を阻止するために湖の湖岸には写真 10 にあるように環境に配慮して大～巨礫が積まれた。周辺にも同じような危険地域があるのではないかと綿密な調査が行われたが当所以外には存在しないことが確かめられた。

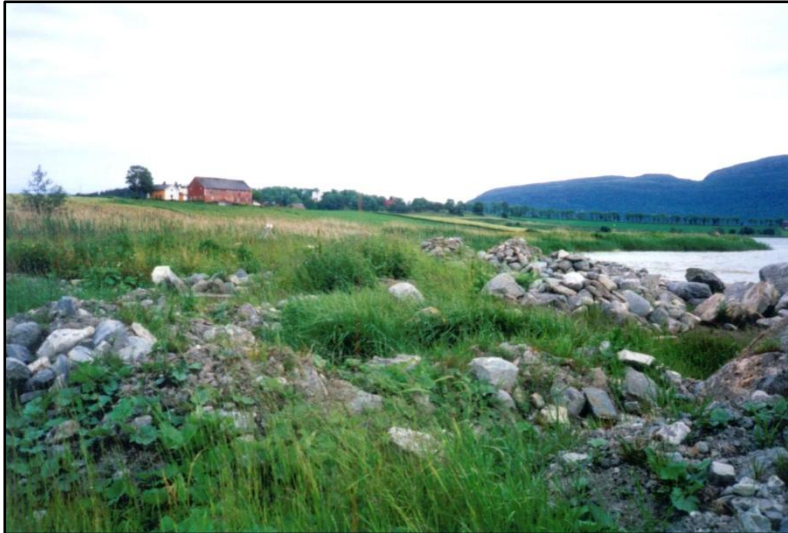
写真 10 環境に配慮した石積みの護岸

写真右側がボトネン湖。左側が地すべり跡。前方の家は地すべり後建て直されたもの。

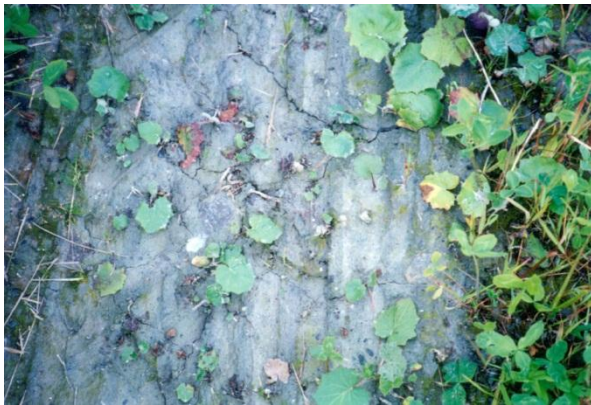
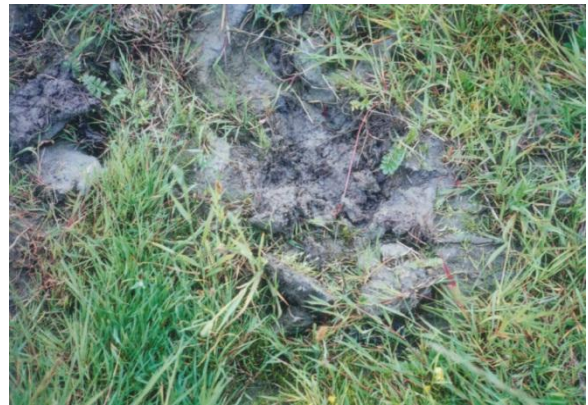
写真 11 現在も農地の所々に残存するクイッククレイ

地すべり跡地には写真 11 のように安定処理されたクイッククレイの残骸が残っているが、遠景は写真 12 や写真 13 のように地じりの痕跡は全く見られない。その多くは、現在は牧草地として利用されている。

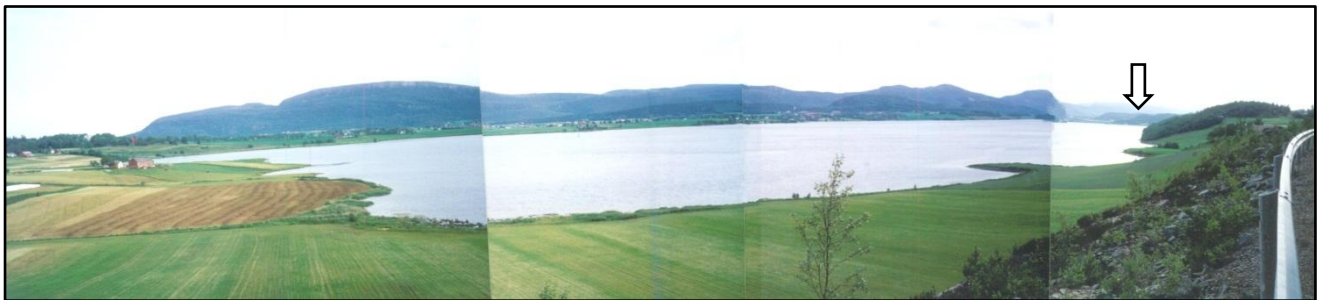
写真 12 地すべり跡

(地じり土塊は手前の斜面の牧草地を湖の方に向かって流動していった。地じりによって抉り取られたガリイは埋め立てられているが、その跡は辿ることができる。右前方矢印が津波被害を蒙った Leira 部落)

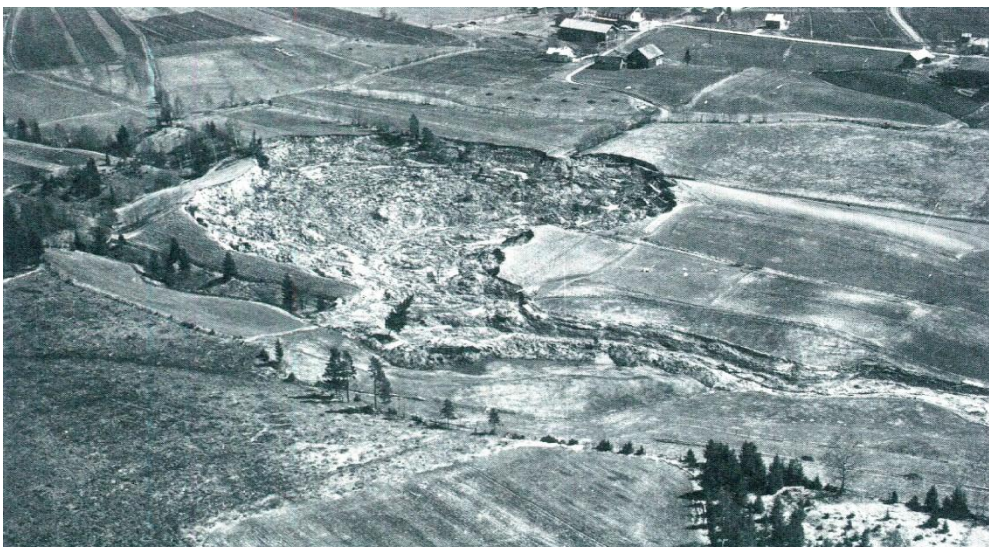
写真 14 1954 年 5 月ノルウェー東南部 Borgen で発生したクイッククレイ地辻り

写真 14 は同じく NGU の資料から引用したものであるが、クイッククレイ地辻りの特徴と地辻り発生前の原地形が推定できる点で貴重なものといえる。

写真から原地形はマウンド状の高まりであったことが推定されるが、このような高まりは僅かであっても元々存在していた塩分濃度の高い間隙水の、融雪氷や天水の浸透による溶脱にとっては都合が良く、これが地辻りの要因の一つに繋がっていることはあり得ることである。

写真から原地形はやや小高いマウンド状をなしていたことが推察される。

液状化した地辻り土塊はガリィをつくって右の方向に向かって流れた。
