3 2. オランダの地下水涵養

(1) はじめに

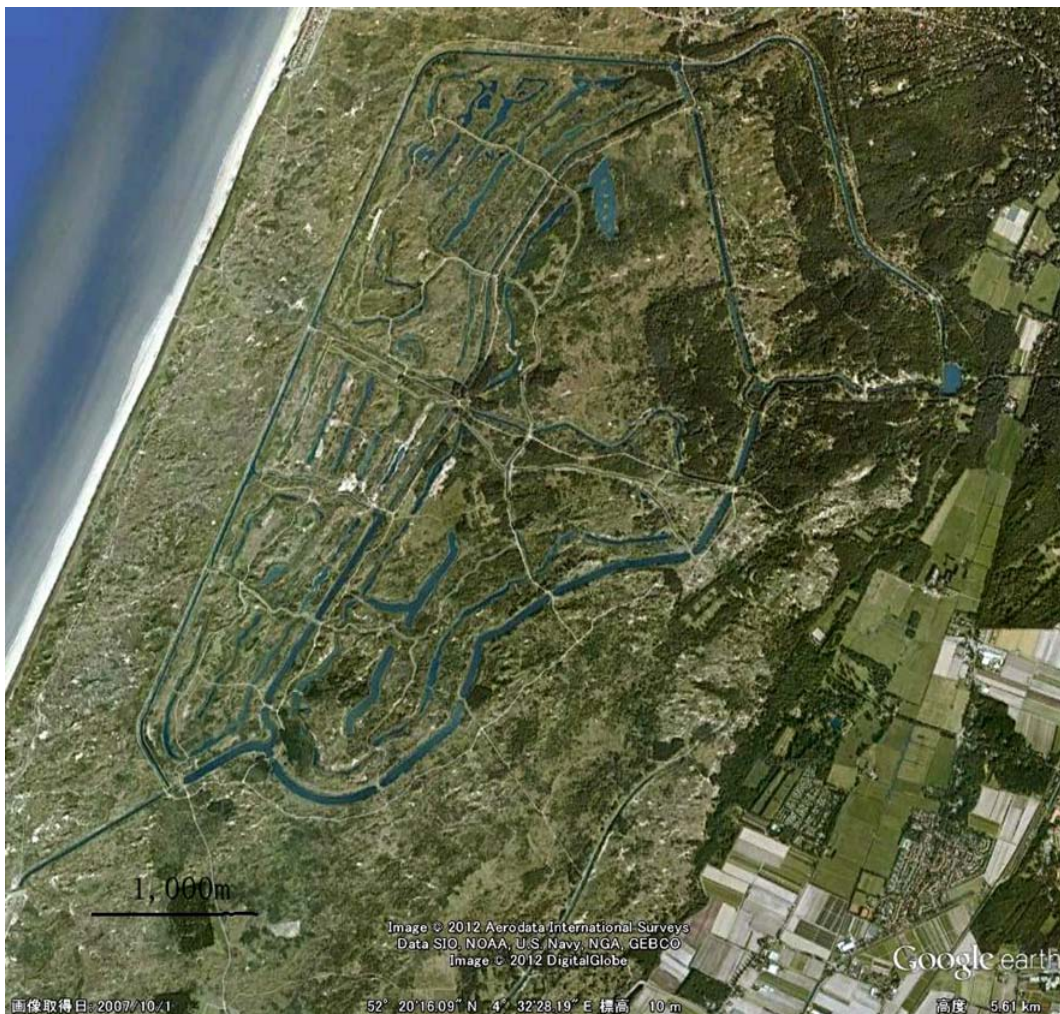
写真1 涵養地の全体像 (出典: Google earth)

涵養水路の多くは自然の砂丘間低地の地形を利用し (写真 1)、かつ本来の植生を残したうえで造成され、小動物の生息環境が守られた。また市民の憩いの場としても自然

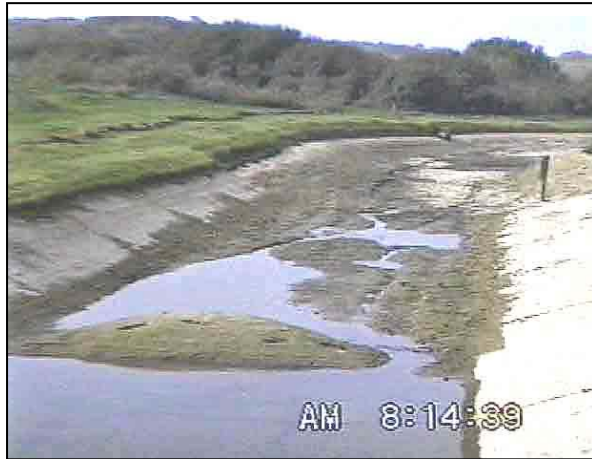
写真 10 通水を止めた後の浸透水路床

よる浸透効率の低下や水質への影響を避けるための浚渫や、水路床の乾燥などが不可欠な作業となる（写真 10, 11）。

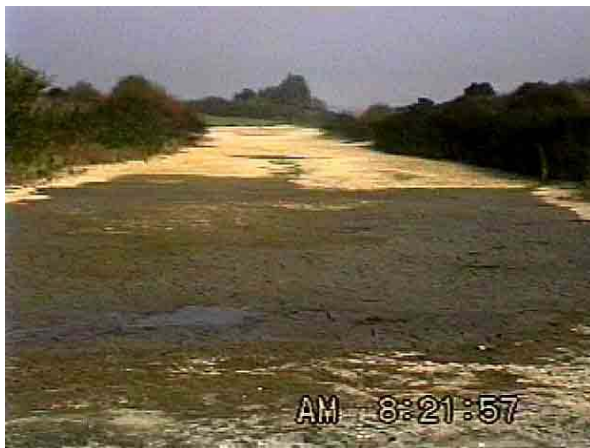
写真 12 水路底面に沈積した酸化鉄様被膜

水路側面、あるいは底面からの鉄分の多い砂丘地下水は酸素の多い灌漑水との混合によって酸化鉄の沈殿物を浸透水路底に沈積させ、浸透効率を低下させることになる。

図 9 のテストサイトでは、涵養井の目詰まりを防ぐために、その供給源となる涵養水路の底面に敷設するフィルターやその敷設方法に関する調査研究が行われている（図 11）。その中心課題は涵養池底面の目詰まりで、これには、①水草や水路際の植物遺骸の腐植による目詰まり、②その際に活動するバクテリアによる酸欠水の発生（特に夏期に顕著）と、④それによる砂丘地下水の鉄分の沈積（写真 12）等が関係している。

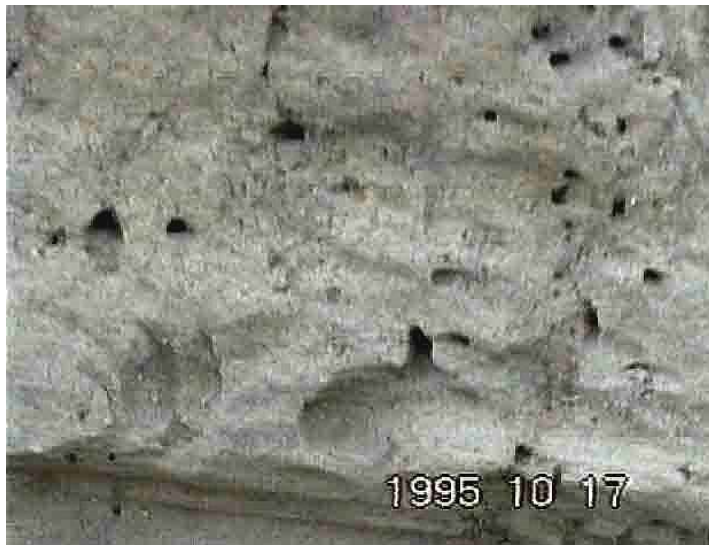
写真 13 砂丘堆積物

(マクロポアが目立ち全体としての透水性の大きさが推察される)
