3.9. 中国雲南省・東川泥石流研究所

(3) 東川泥石流研究所とその周辺

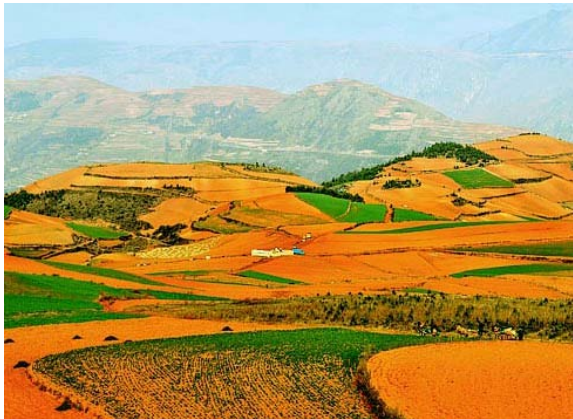
写真1 雲南省に多い典型的な赤色土

研究所のある東川区は金沙江、つまり長江の一支流である小江の上流にある。「東川七彩雲南紅緑藍」と呼ばれているだけあって酸化鉄の多い鮮やかな朱色の土地が目を惹く（写真1）。

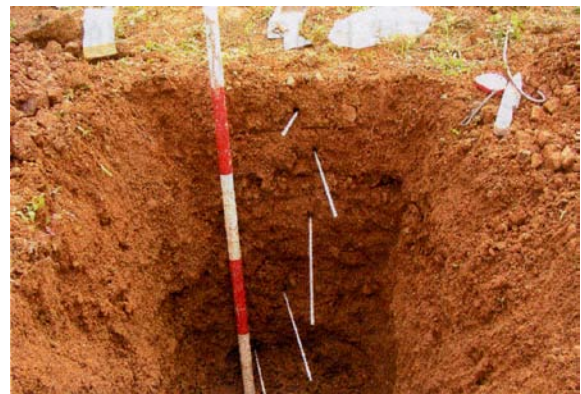
写真3 赤色土壌の断面

(粘土分が少なく、多くは砂質壤土の範疇に入る)

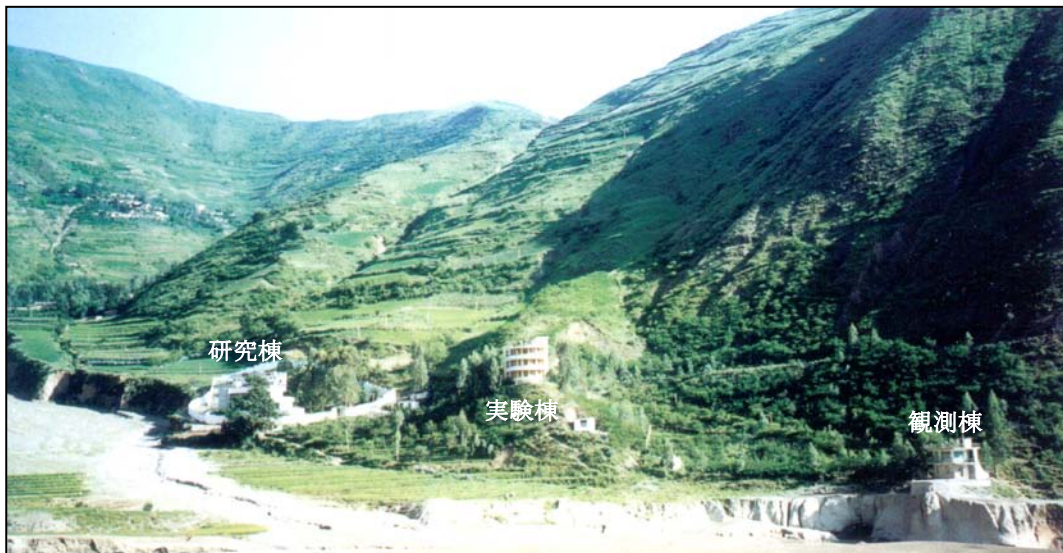
写真 5 研究所とその背後の土地利用の状況

写真 4 は研究所のパンフレットの表紙であるが、泥石流の発生を捉えた好例といえるので引用したものである。研究所周辺の様子は写真 5 に示したが、本屋はその左側にあり、写真 4 の観測施設は右側にある。中央部の建物は室内実験棟である。

研究所の背後には集落や階段耕作地が見えるが、これらは左側に見える溪流の稜線部まで続いている。右側の森林は崩壊によって荒廃した斜面に植林されたものである。

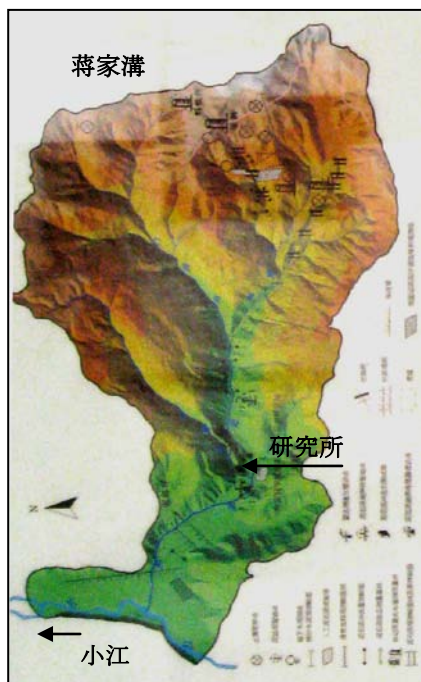
図 4 研究所流域図

なおこの流域の面積は 48.6km²、溪流長は 13.9km、主な地質は先古生界～古生界の白雲岩、千枚岩、粘板岩、またそれらの変質岩から成る。先にも述べたように雲南省、四川省一帯は構造帯にあたり、その一部である小江流域も隆起を続け、炭酸塩岩類の分布地域を除いて、岩体の破碎、風化が進み、著しく脆弱になっている。加えて地震活動（特に浅発性）が盛んであり、山体の破壊、侵食が容易に進行する宿命にある（写真 9）。そしてこれに拍車をかけているのが森林伐採、放牧、過度な土地利用などの人為要因である。

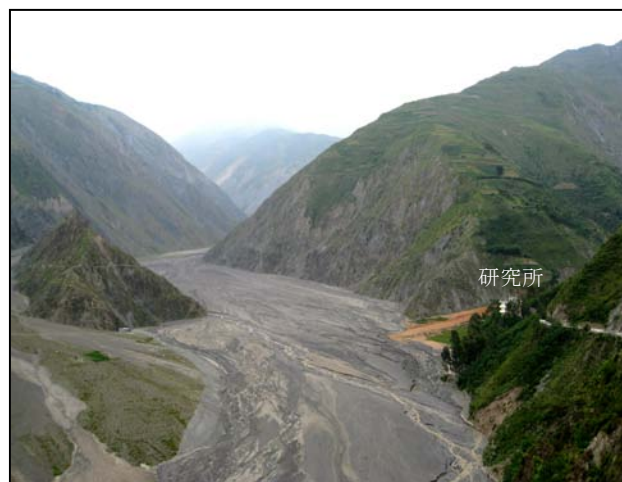
写真 7 蒋家溝の河況

写真の右側に研究所の建物がみえる。またその上流右側支流に赤色土の泥石流堆積物がみえる(本文参照)。なおこの部分での本流の川幅は約 300m である。

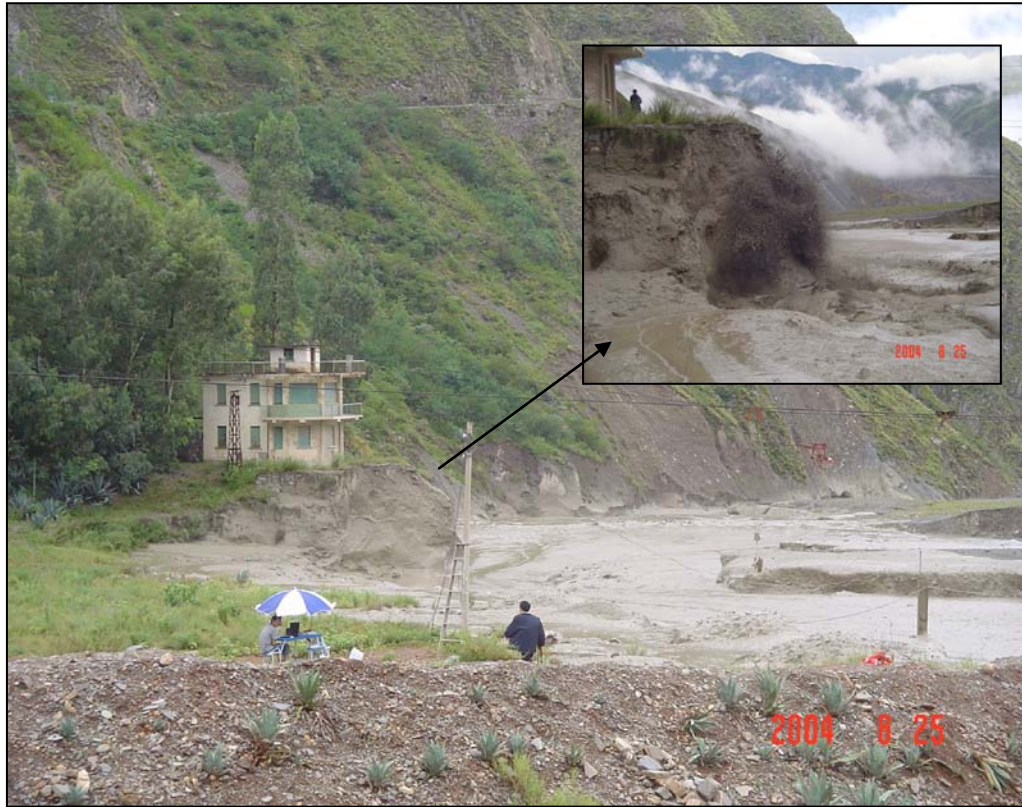
写真 8 泥石流の動態観測の様子（張 秋英氏による）

研究流域の蒋家溝には種々の観測施設が設置されている。例えば源流域では泥石流の発生をいち早くキャッチし、研究拠点へ情報が伝えられるような仕組みが整備されている。このようなシステムによって殆どすべての泥石流が発生の段階から把握され、観測体制が取りやすくなっている。その徹底ぶりはわが国の研究支援環境に比較して目を見張るものがある。(写真 8)

川を横断して索道が張られており、流量観測や泥石流のサンプリングなどが行われる。
写真は泥石流が観測者の脇をまさに流れ下ろうとしている瞬間を捉えたものである。

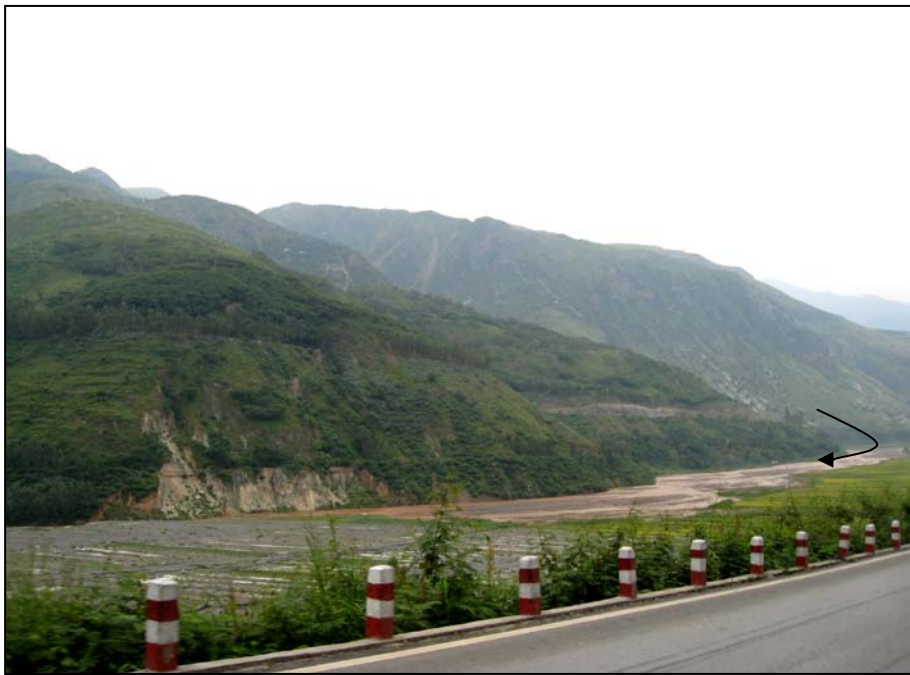
写真10 泥石流による河川敷耕作地の消失（手前の部分）

堆砂の問題は下流域での耕地の消失につながり、その後遺症は長く継続する。写真 10 の手前は本流（小江）にまで到達した泥石流によって礫河原と化した耕地の跡であり、その奥の緑はそれから免れた耕地である。平地の少ないこの地方にあっては泥石流による被災を覚悟で河川敷での耕作を続けなければならない宿命があり、各地にそのような風景を

見ることができる。なお筆者が研究所を訪問した直前に泥石流が発生したということなので、この状況から見てこの風景はこの時のものと思われる。

前方右岸から合流するのが蒋家溝、手前が本流の小江。河川敷の耕作地はこの写真を撮った直前に発生した泥石流のために冠水埋積されていた。

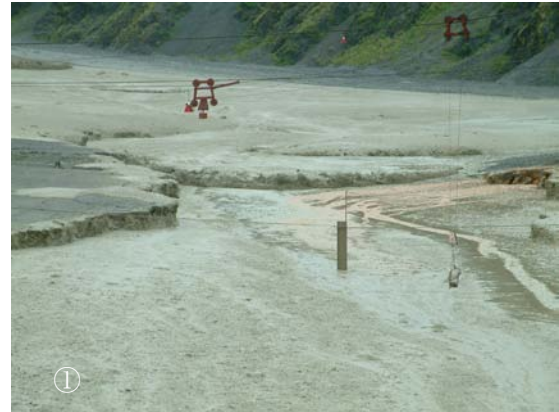
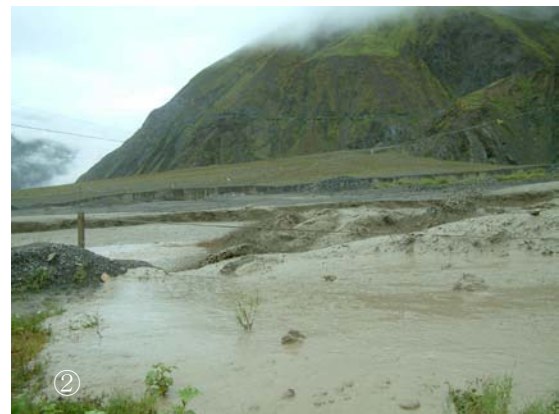
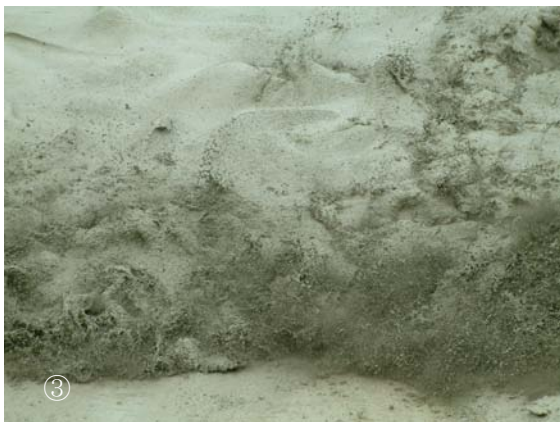
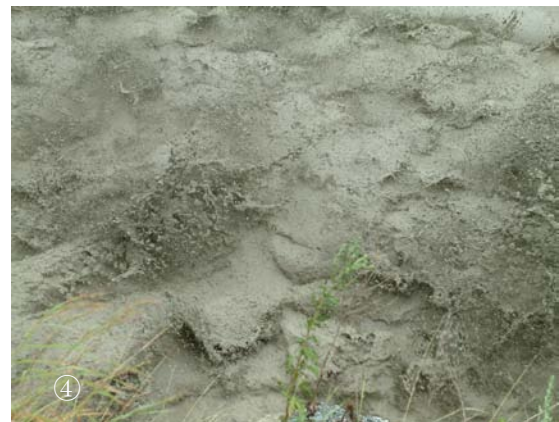
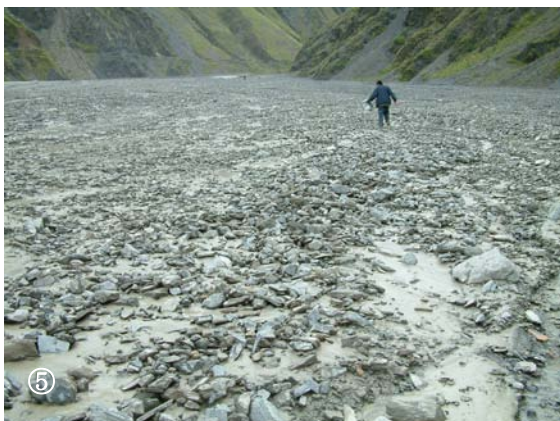
写真 11 泥石流の動態記録

写真 11 は泥石流の動態記録であるが、それにみる泥石流の特徴は全体として含水量が多く、また比重の大きい粘性土を主体としているという点である。それらは①にあるように段波状に複数流下してくるが、いずれも③、④のように先端部には特に大きな礫は見られない。

泥石流が通過した跡は⑤にみるように、ほぼ揃った大きさの岩片が砂礫堆のような高まりをつくらずに一様に堆積している。なお岩片はあまり磨耗していない。

ここに示したいくつかの写真は、学位論文の研究でここに滞在していた張秋英氏の提供によるものである。氏は以前筆者が河北省の太行山地で続けていた調査にもご主人とともに参加し、教え子ともいえる人である。なおこれらの撮影場所は写真4の研究棟の下あたりである。

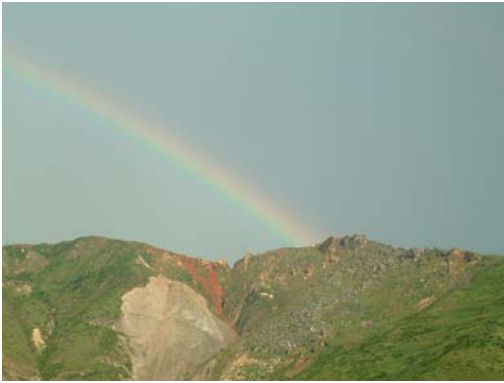
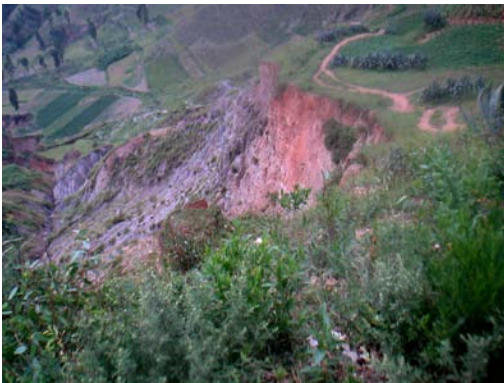
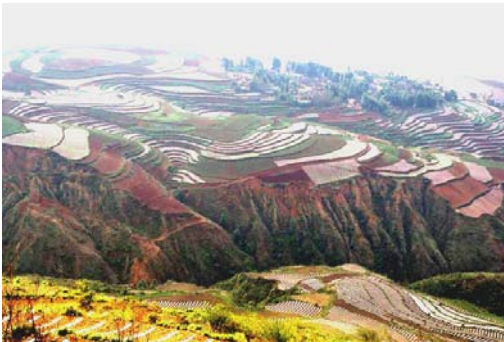
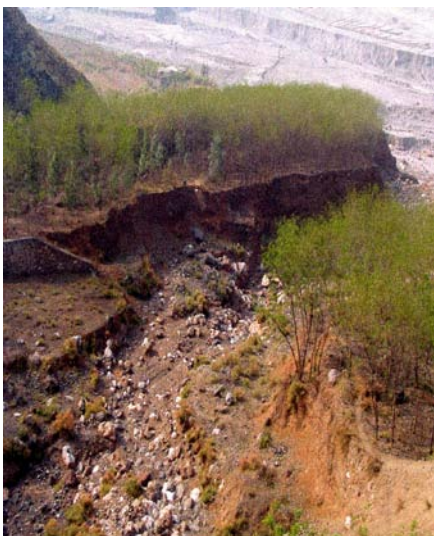
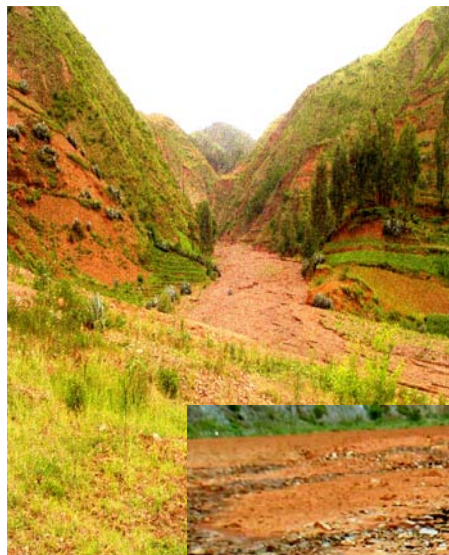
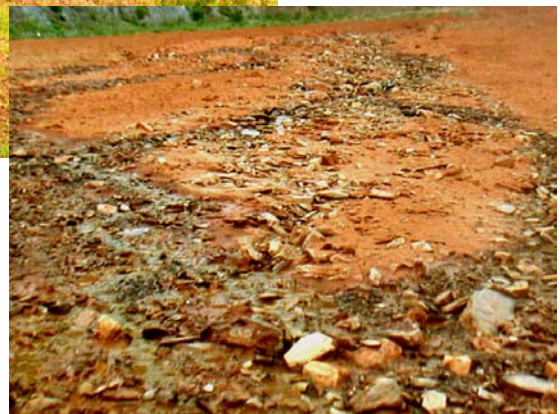
写真 12 稜線部に発生した崩壊と泥石流
(一部の写真は前出の張 秋英氏より提供していただいたものである)

稜線の向こう側は卓状の高原が展開し、集落や農地が広がっている。地表は赤色土壌（風化残積土）によって覆われているが、ところによってはこれを欠き、風化角礫化した岩盤が露出する。

土石の移動は崩落という突発現象と、水あるいは風による浸食運搬という常時の現象の組み合わせのもとで行われる。

森林伐採や農耕はこれらに拍車をかけることになる。

谷埋めの堆積物はよく水を保留して帯水層の役割を演じ、次の泥石流の発生と流動の拡大要因となる。

- ⑥ 泥石流の多くは稜線部の崩壊をトリガーとし発生する（写真12）。
- ⑦ 流域の地中水分量の集積状態がどのようなレベルにあるかが泥石流の発生・規模・動態を左右する大きな要因になっている。

3) 泥石流の発生とその拡大要因（写真12参照）

泥石流のビデオ記録からも分かるが、この流域で発生する泥石流は水分がきわめて多く、わが国の石礫の多い土石流とはかなり異なった性格を有しているようである。筆者はその本質に迫れるだけの知見を有していないのでこれ以上は推論の域を出ないが、泥石流発生時の流域地中水分量（特に源流域河谷の水分量）が大きな役割を演じているように思われる。
