5 3. 川崎市生田緑地の崩壊実験事故

(1) はじめに

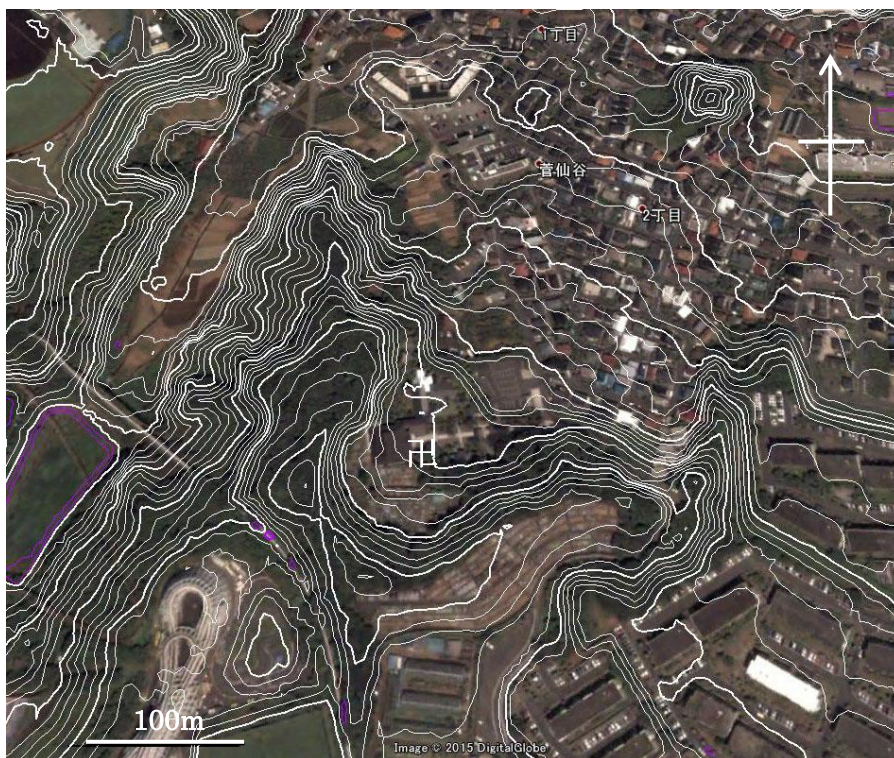
図3 多摩丘陵に見る典型的な谷頭地形と沖積錐
(川崎市多摩区菅仙谷寿福寺 卍印)

この寺は鎌倉時代に建立されたものである。
本堂の背後は墓地になっていてその後は高さ30mほどの急な崖になっている。
それを登って台地上にでると川崎市の植物園がある。その造成によって平坦化されているが、それ以外は原地形がよく観察できる。
谷の前面は沖積錐が展開し、住宅地が密集している。なお図の左側によみうりランドがある。

図 2 は昭和 35 年に作成された川崎市全域の地形図^{脚注 3)} から生田緑地とその周辺地区を抜粋したものである。透水性を異にするほぼ水平に重なった地層からなる丘陵地に特有な船底のような平らな谷と、谷頭部の半円形状の地形が各所に認められる。これらは度重なる崩壊と泥流化した崩土の堆積の跡を物語るもので、中には図 3 のようにその過程を明瞭に残した地形も存在する。

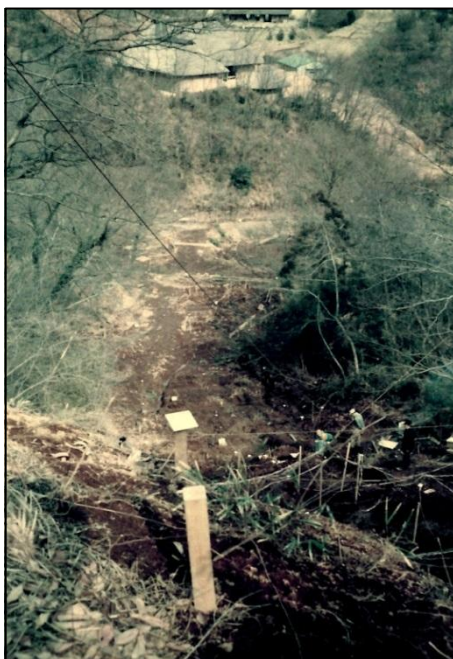
- ① 崩落崖のローム層には亀裂が認められ、崩土はブロック化していたことが推察される (矢印)。
- ② 崩土には礫、木片、腐葉土などの混雑物が認められ、材料は殆どが捨土からなる。
- ③ 崩土堆積物の産状から泥流の含水量は非常に高く、それは段波のようなかたちで一気に流れ下ったものと推察される。筆者はこのような現象を多摩丘陵西部の都立長沼公園の自然林で直に観察している。

写真5 崩壊頂部より下流を俯瞰
崩土は横に広がっていて、かつ薄いことから流動性が高かったことが推察される

写真 3～6 は事故直後の現地の状況である。この事故に関して次のように幾つかの特徴が指摘される。

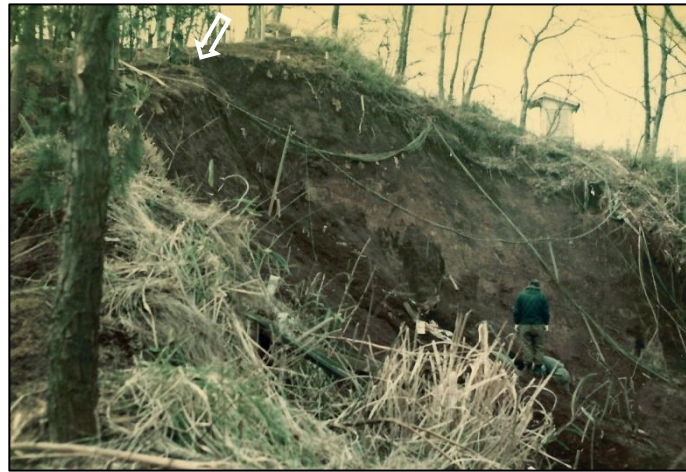
写真3 崩落崖
(ローム層のブロック化が認められる。矢印)

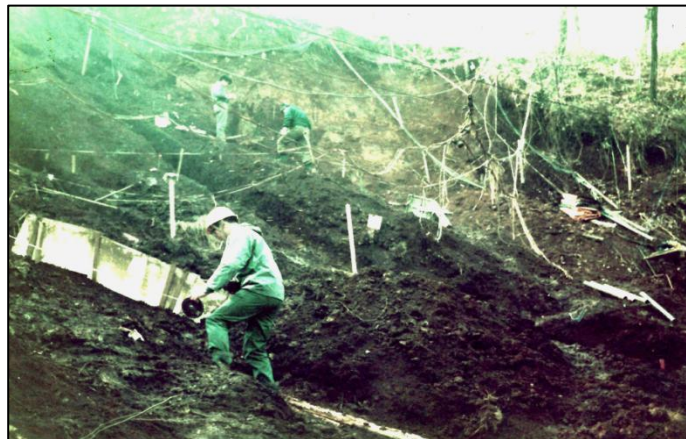
写真4 崩落崖直下の捨土
(公園造成時に投棄され、厚さは最大4mに達した)

脚注 2：谷頭斜面には旧崩土のほか、遊歩道などの公園整備によって生じた捨土が最大 2m 程度堆積していた。なお報告によると、事故発生まで捨土の存在を知らなかった研究者もいたということである。

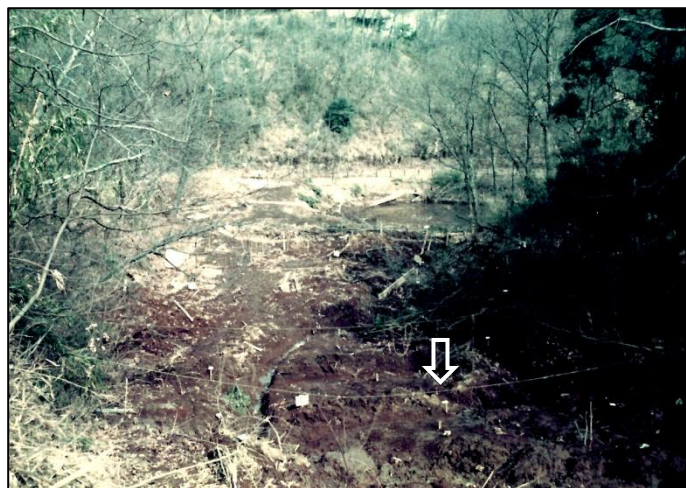
写真6 泥流末端部の池(矢印)
(犠牲者の中にはここまで運ばれて亡くなった人がいる)

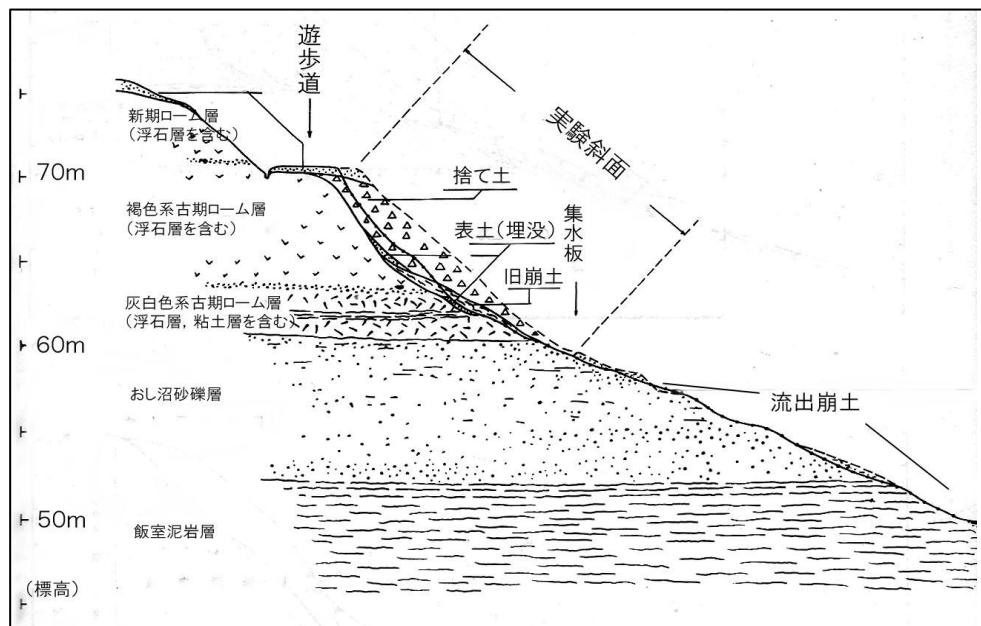
図7 地質区分模式図

これを降雨崩壊実験地に当てはめれば、図7のおし沼砂礫層がこの図の御殿峠礫層に、飯室泥岩が連光寺互層に対応する。
