7 2. 玉川上水“水喰らい土”の謎を追う(1)

(1) はじめに

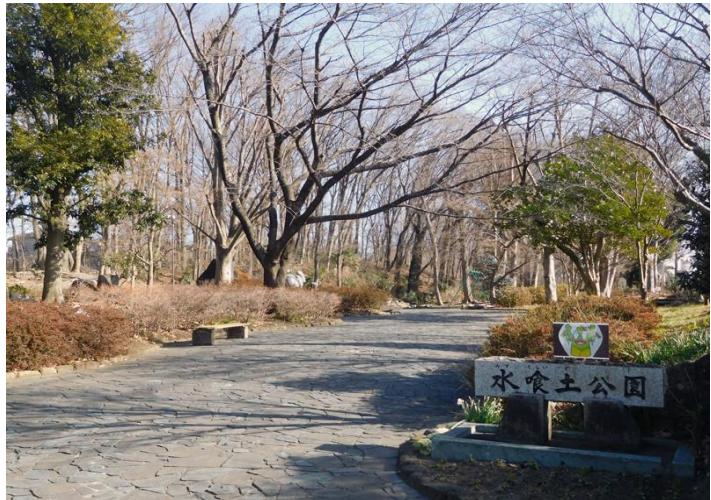
写真1 福生市水喰土公園

東京都福生市熊川というところに“水喰らい土”という名の公園がある(写真1)。

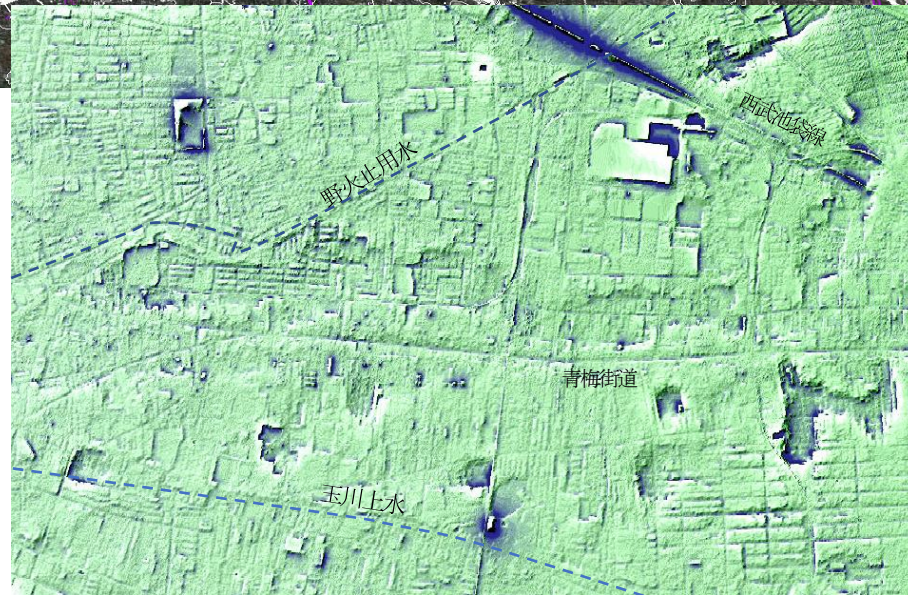
図3 武蔵野段丘中央部の微地形
(カシミール スーパー地形による)

右の図3はカシミール「スーパー地形」による詳細な地形起伏図で、高度は水平の40倍にとって誇張して画かれている。

閉曲線域が一系列にならんでいるのは、谷の伸長に先行して地下水の選択流が発達して地下浸食が進み、遂には地盤が陥没したことを示している。図の中央部にみえる線状に配列している凹地群は下流で黒目川、石神井川、仙川などの台地河川につながり、ここに地下水の透水帯が形成されていることを示している。武蔵野台地ではこのような地形はごく普通にみられるが、その密度は台地中央部で大きい。

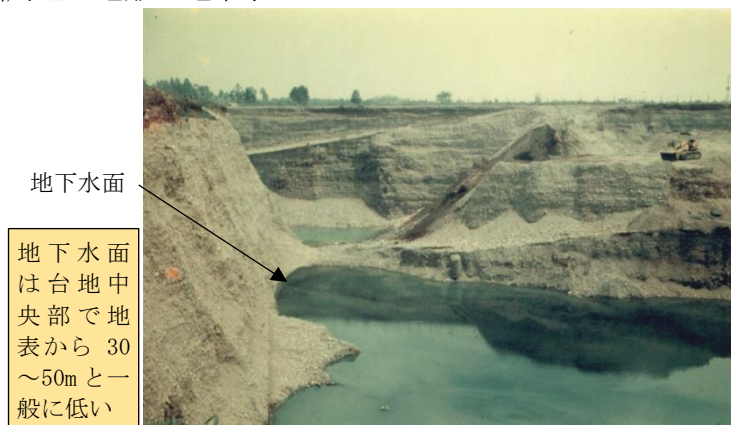
写真3 立川段丘下の厚い礫層 (横田基地傍)

地下水面は台地中央部で地表から30~50mと一般に低い

この自然堤防をつくる地層は厚さ数 m で、それ以深は図6にあるように厚い礫層が続く。写真3は昭和40年代に“丘砂利”が建設骨材として盛んに採掘された跡で、図にある矢印までの玉石層がその対象とされた。

このあたりの深部地下水の水位は写真に見るように低く、昭和40年代のこの地区における地下水利用の最盛期には深部地下水の自然水位は地表から40~60mに達し、浅層部の地下水は宙水化していた。また土喰らい土公園付近の地下水は図7の矢印のように南に向かって発散して流れているのが目を引く。

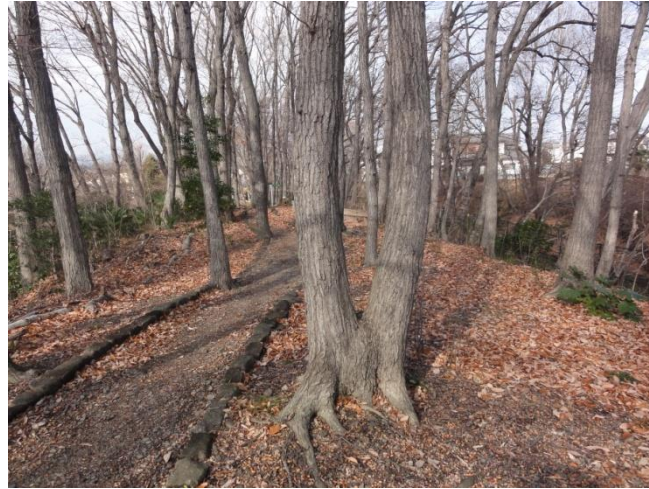
写真 5、左側が遺構側斜面、右側が現上水側斜面
(いずれも上流側を望む)

なお付替えられた現在の玉川上水側と廃棄された当初の水路側の立木が写真 5 のように、それぞれの斜面に向かって傾いていることから地山表層部がクリープ変形していることが推察される。

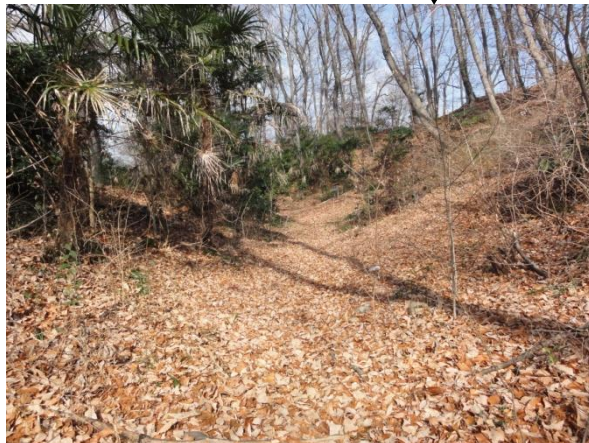
写真 6 当初の水路遺構

開削工事の跡は、この「みずくらいど」公園に残っていますが、この遺構は工事が失敗し、新しい掘を北側に掘り直したため当初計画した掘跡が残されたものです。
