### 38. 地下水研究 50 年史－斜面災害と地下水－ (5)

#### (7) 山体の緩みと地下水

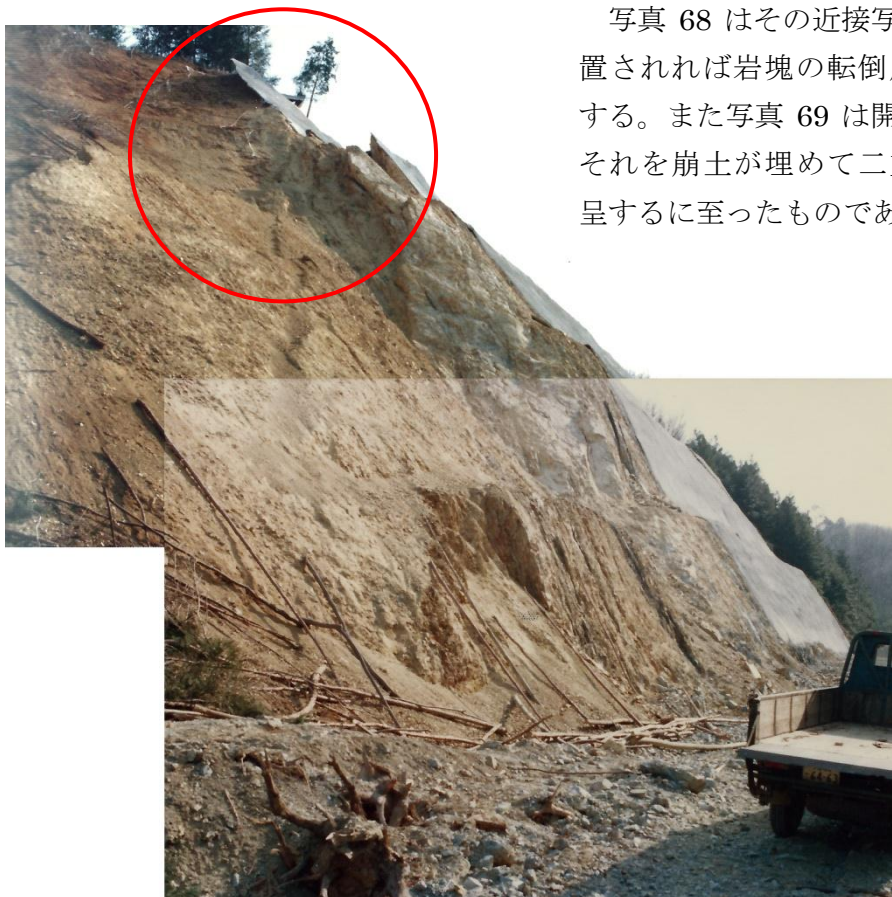
写真 67 は開削工事が終了し、モルタルが吹き付けられた直後の状況で、写真の上部では緩んで開いた岩盤の裂け目に上部斜面から岩塊がこれに楔を打ち込むようにしてずり込んでいる様子が観察される。

写真 67 峠道の拡張工事によって生じた斜面の変形(○部分)  
(最終的に一部ロックボルトにより固定して開通した。八王子市美山町)

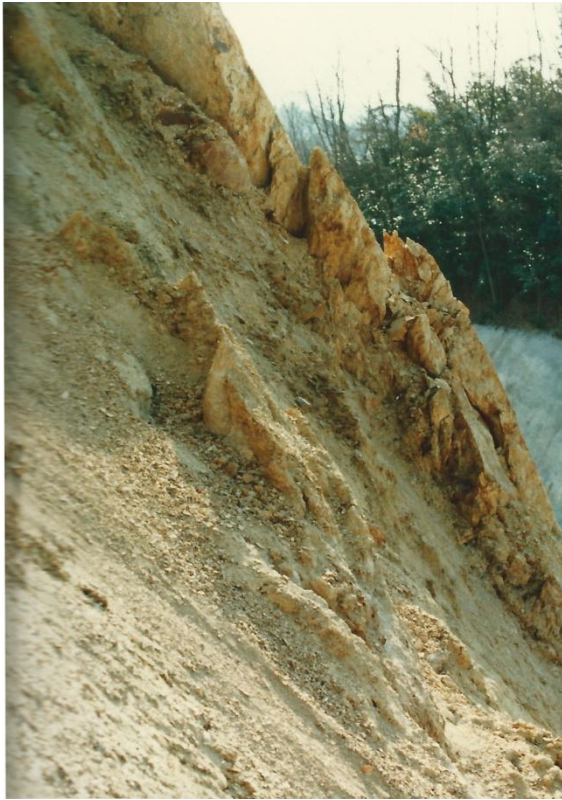
写真 68 トップリングによる崩壊

写真 68 はその近接写真でこのまま放置されれば岩塊の転倒崩壊は逐次拡大する。また写真 69 は開口部が広がり、それを崩土が埋めて二重山稜の様相を呈するに至ったものである。

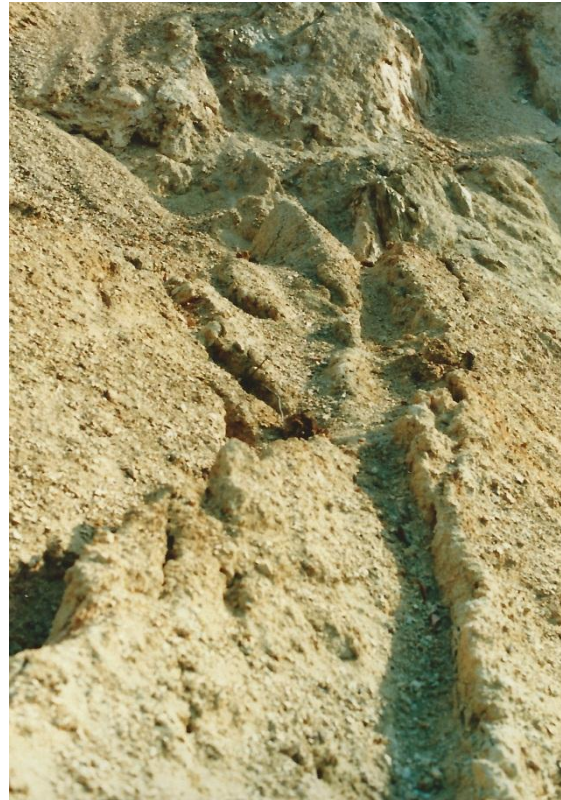
写真 69 “ミニ”二重山稜

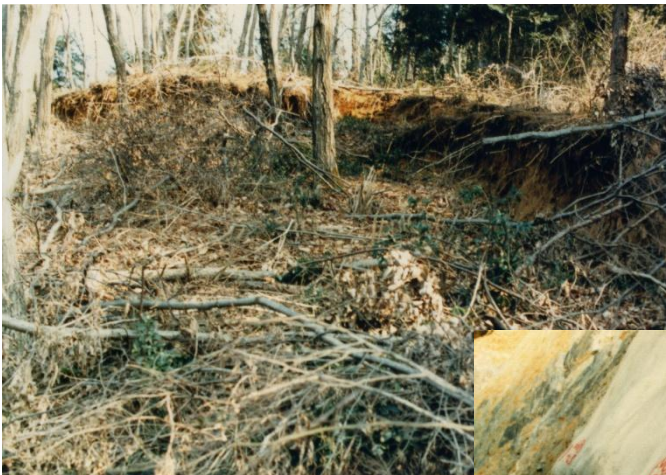
写真 70 斜面頂部の陥没

斜面の頂部では変位が累積したかたちに写真 70 のように深さ 1m 以上に達するトラフ状の陥没を生じるかたちとなり、雨水の浸透には都合がよい条件となるので、地中水の浸透、また斜面下部からの湧水が増加することになり、基盤地質の劣化は加速されることになる(写真 71)。なお地質は中生界の砂質粘板岩(小仏層群)からなる。

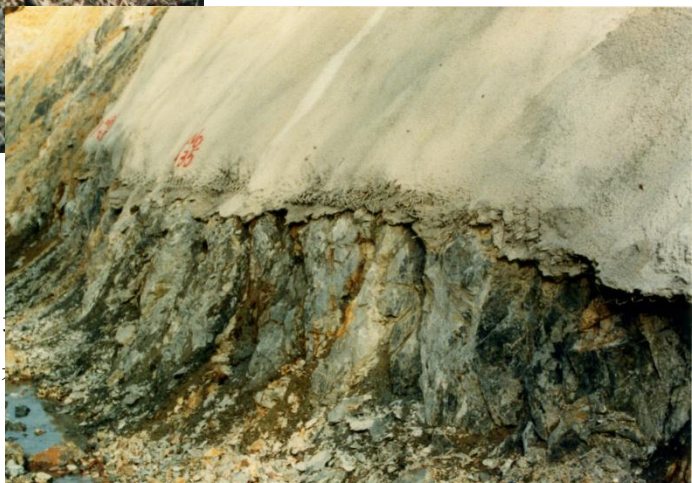
写真 71 モルタル吹付 斜面の下端部からの湧水

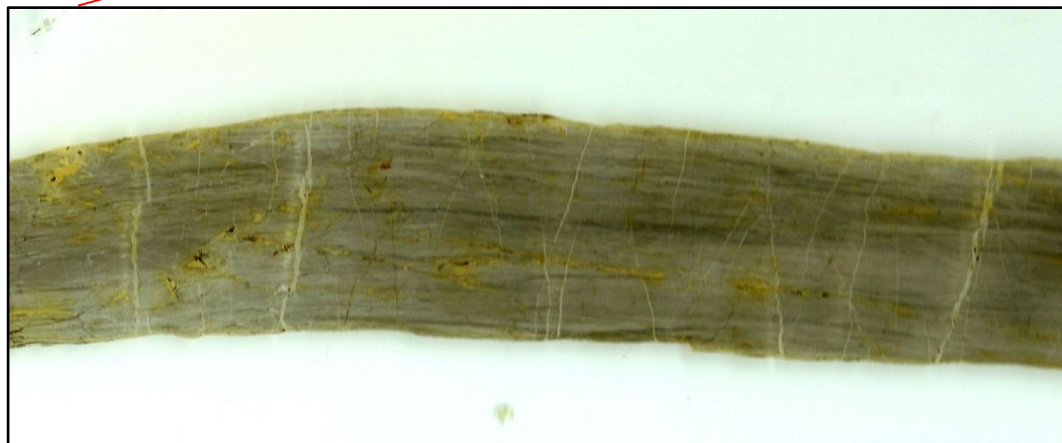
写真 75 曲げ変形の薄片 (原寸のほぼ 2/3 大)

写真 74 は同じく井川雨畑林道で見られるものである。また写真 75 はその曲げ変形部分の薄片である。

この斜面の変形は道路開削に起因する転倒崩壊のようにみえるが、実際には右側の近接写真のように僅かに曲げ変形がみられ、また薄片にみるように曲げ方向に直交する無数の微小な白色脈が存在することから崩壊のバックグラウンドとしては長期間にわたる変形プロセスを考える必要がある。しかし上述のタイプや次に述べる規模の大きい岩盤クリープとは時間スケールのうえで同列には扱えないようにも思われる。写真 76 はこのことを示唆するような露頭といえ、未癒着のものから“座屈現象の化石”ともいえる周辺の岩体と一体化したものまでの各段階が観察される。

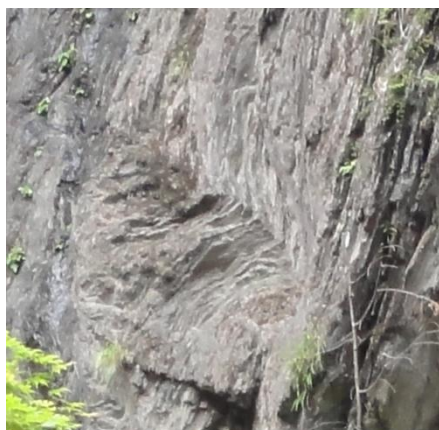
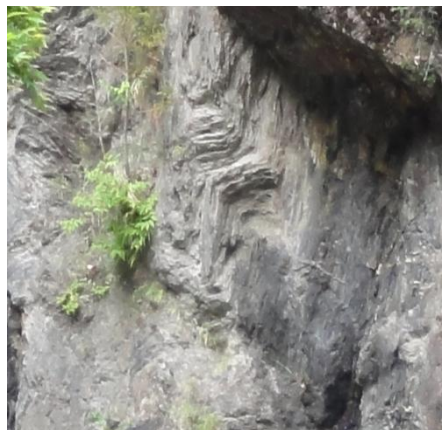
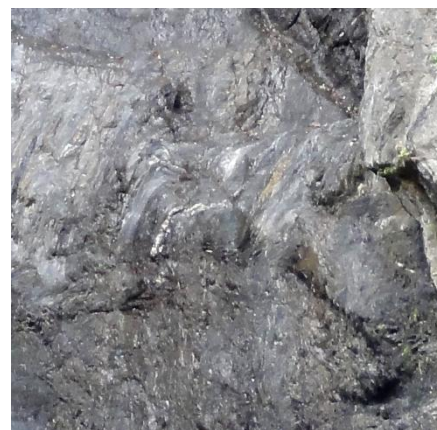
写真 76 座屈変形の様々な段階

(番号の順に周辺の岩体との一体化が進行してきたように見える)

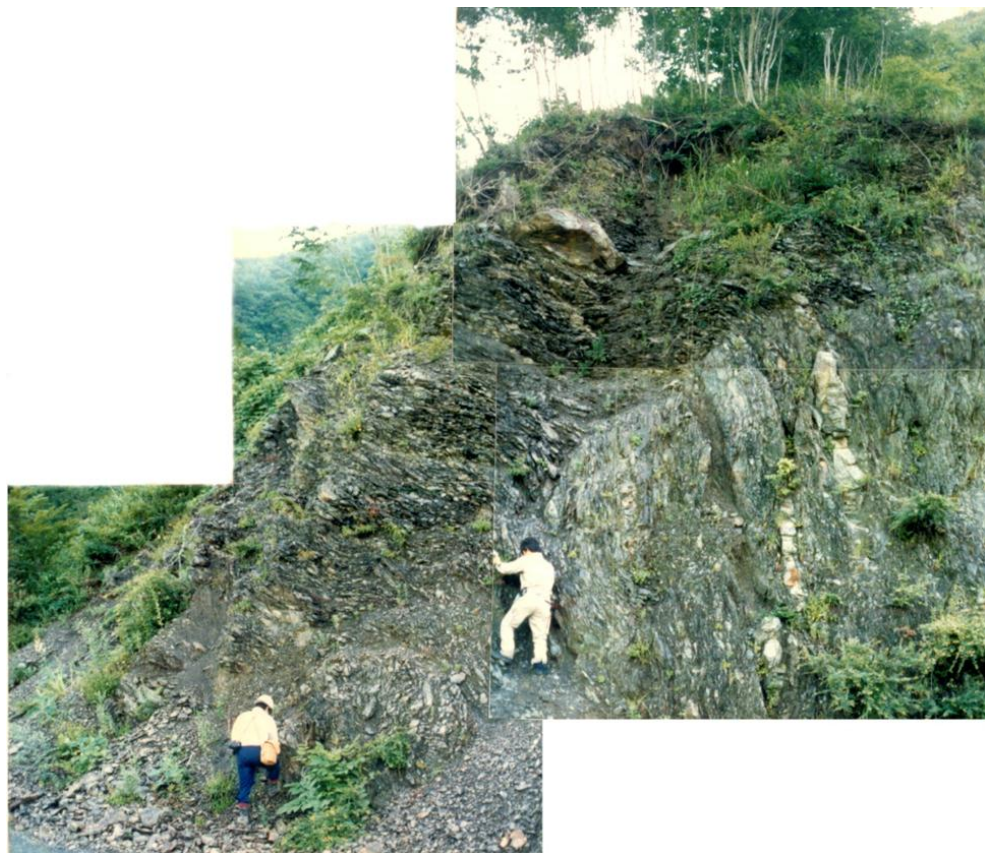
写真 77 極度に進行した岩盤クリープ (基盤岩との境界面から地下水が滲出している)

さてこの井川雨畑林道を西に進み、山伏峠を越えて大井川流域に入ると図 45 のように規模の大きい、また写真 77 のような典型的な岩盤クリープの発達を見ることができ、また山伏岳から笹山にいたる稜線部にはこれらに起因すると考えられている“多重山稜”がみられる。それらの間には写真 78 のようなトラフ状の線状凹地が存在し、多雨時にはポンディングを生じるものもある。

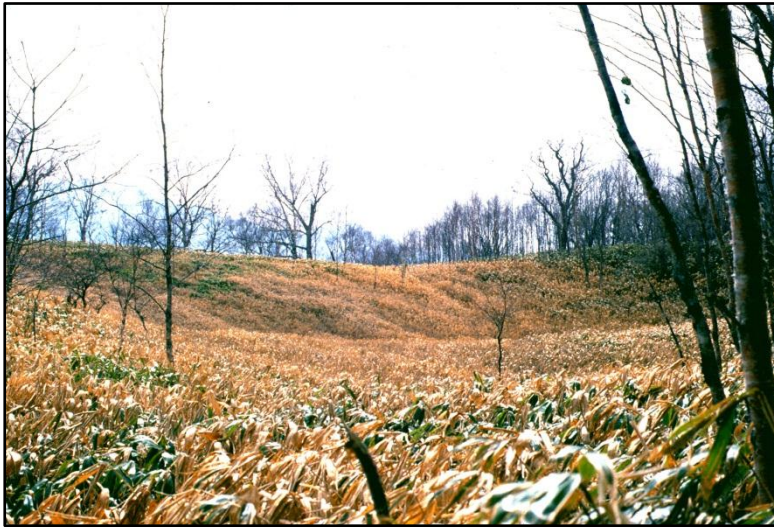
写真 78 稜線部のトラフ状凹地

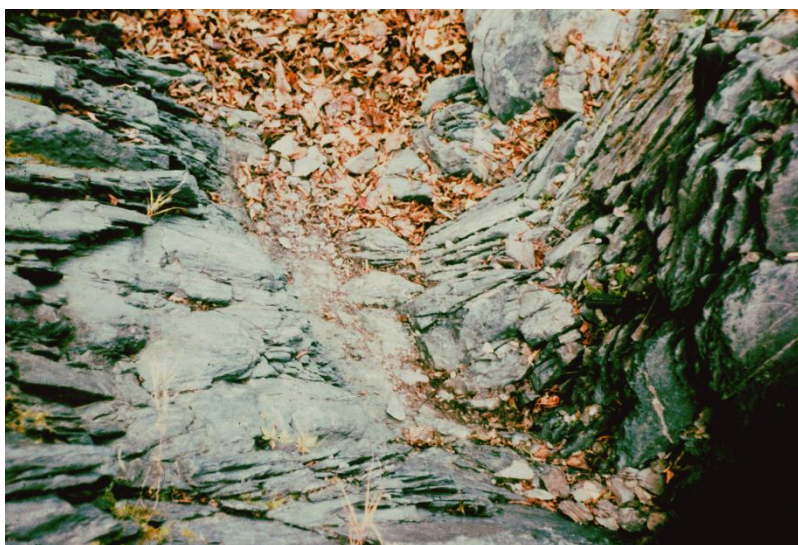
写真 79 クリープ岩体と正常岩体との境界部  
(上流から下流に向かって撮ったもの。右側がクリープ岩体)

なおクリープを生じている岩体と正常な岩体との境界部が両者を分ける谷中で観察できる場合がある。そこでは写真 79 にみるように“断裂”ではなく“振れ”をなして繋がっているのが指摘できる。ただクリープ側の岩体をよく見るとポキポキと折れた岩片の集合体のようになっていて、多くは脆性破壊的な変形をなしていることがわかる。このような現象の詳細を別の現場で観察しているのので、参考までに写真 80 に示しておく。

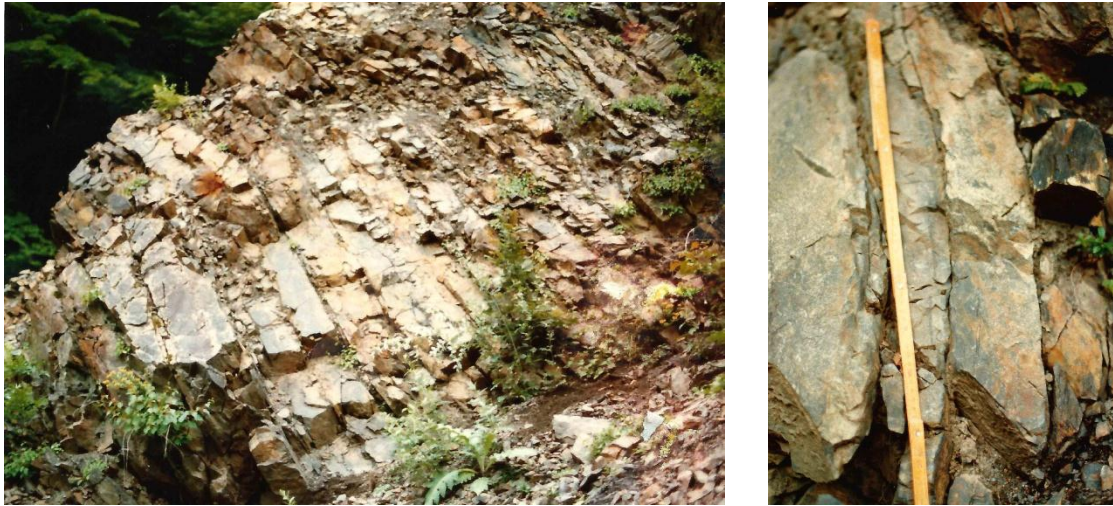
岩盤クリープの多くは粘板岩などの層状の岩体にみられる現象であるが、中には塊状の岩体に発達していることがある。写真 81 はチャートであるが、明らかに塑性変形しているのが指摘される。

写真 81 チャートからなる岩盤クリープ (大井川支流東河内川、瀬戸川層群)

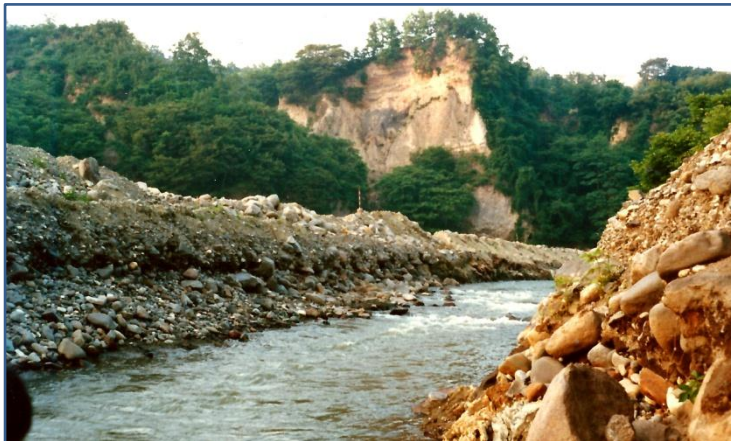
写真 83 山側に傾いた地すべり土塊

小諸市街地の西、約 2 km にあって千曲川がその流路を北西方向から西に転じるあたりの右岸に“押出”という名の集落がある。図 48 にあるように千曲川がここで大きく南へ張り出すように湾曲しているのが目を惹き、地名のように北から南への地盤の動きから付けられたものかと思われされる。写真 82<sup>脚注1)</sup>にはこの湾曲に合わせたように 3 段ほどの河道の湾曲とこれに呼応する急崖が認められるが、これらはいずれも典型的な円弧型の地すべり<sup>脚注2)</sup>によって形成されたと考えられている (写真 83)。

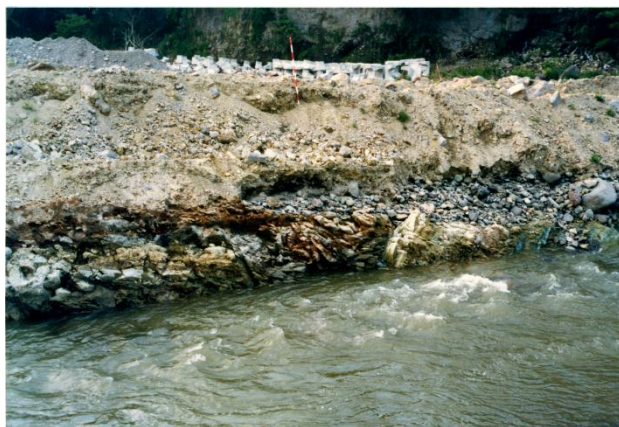
写真 84 滑動土塊の最下部層 (右岸)

このあたりの千曲川の河岸及び河床には上位から下位へ鮮新統～下部更新統の塊状溶岩・凝灰角礫岩、泥岩・砂岩・礫岩、青緑色礫岩 (写真 84) が堆積しており、それらの上に段丘砂礫層が堆積している。青緑色礫岩は写真に見るようになんかなり揉まれており、またその対岸 (千曲川右岸) への延長部分が写真 85 にあるように、下位層の上に乗っていることからみて、これが滑動土塊のスラスト面となっているものと考えられる。

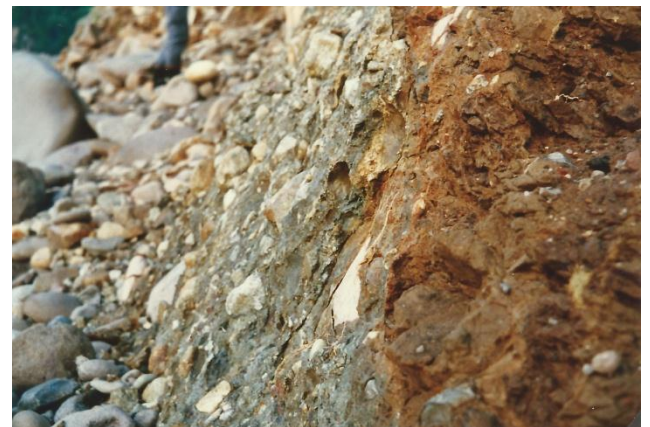
写真 85 スラスト部 (左岸)

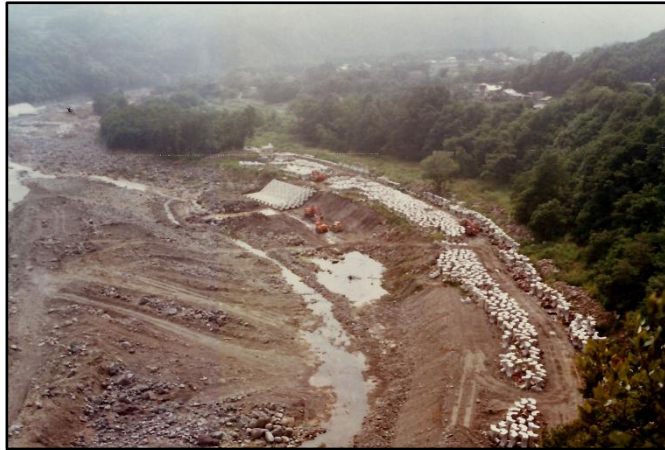
写真 86 押さえ盛り土工事（図 48 の湾曲部）

さてこの地区の地すべりがクローズアップされたのは、1982 年 8 月 2 日に 10 号、9 月 12 日に 18 号と立て続けに通過した台風がもたらした記録的な大雨による家屋のひずみ、土地の変形、構造物等の被害であるが、それを拡大させた要因として、それに至るまでに続けられてきた下流域での砂利採掘、上流域での取水、当地区での護岸工事に伴う、迂回路工事などによる河床の低下によって、それまで屈曲部の地盤を支えていた河床礫が除去されたことが誘因とされたからである。その対策として写真 86 のよ

うに押し盛り土や河床の嵩上げによって地すべり活動を制御する工事が行われた。

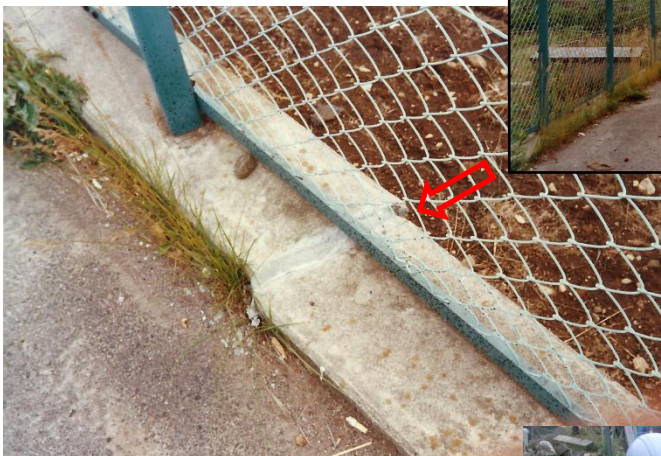
写真 88 道路の変状

なお当地の北に位置する浅間山の山麓から千曲川に至る広大な地域には写真 87 のような棚田がひろがっており、その灌漑水が浸透して地下水となり、地すべり活動に繋がっているのではないかという可能性もある。実際写真 88 のように水路や道路の変形もみられる場合があり、気になるところである。

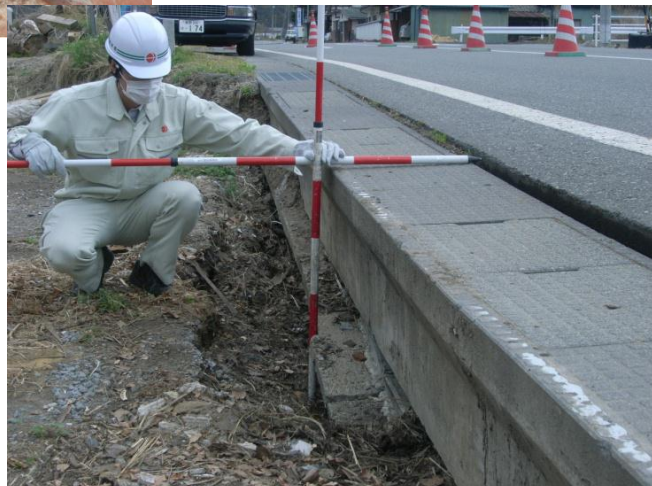
写真 89 千曲川右岸の道路変状

最近（平成 25 年 4 月 30 日）「小諸市大久保の県道において地すべりの兆候が確認された」とのネット報道がなされた。写真 89 がその現場である。この場所は図 48 の布引大橋付近で今回の話題の近傍である。上述のように

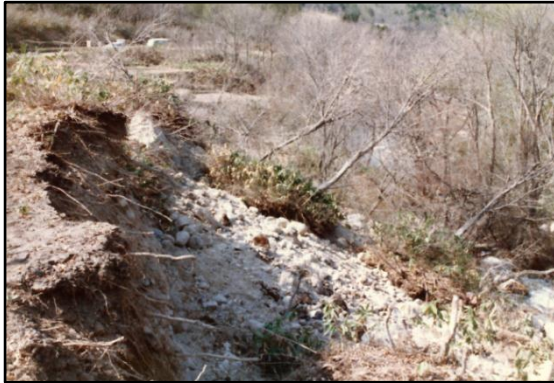
写真 92 河道の埋積

移動方向はこの地区の東端を限る玉川に向かい、その移動距離は最大 20m に及んだ。そのため村道は写真 91 のように寸断され、河道は移動してきた土塊によって埋め立てられた(写真 92)。

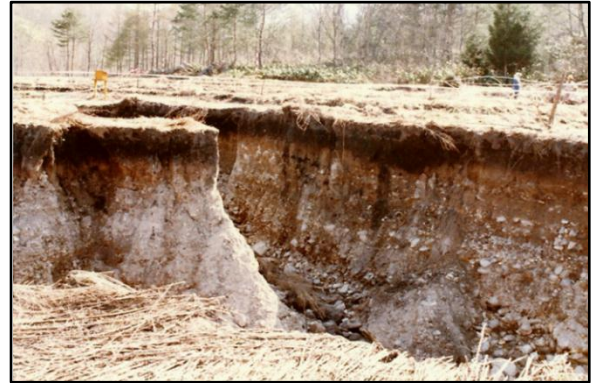
写真 93 基盤上の堆積物 (土石流～扇状地堆積物)

なお岩盤の上位は写真 93 のように扇状地性堆積物、旧河床堆積物などがこれを覆っている。またボーリングの結果、すべり面は新鮮岩盤の中にあり、その勾配は  $2\sim 4^\circ$  と地形の勾配とほぼ一致していることが示された<sup>次ページ脚注</sup>。

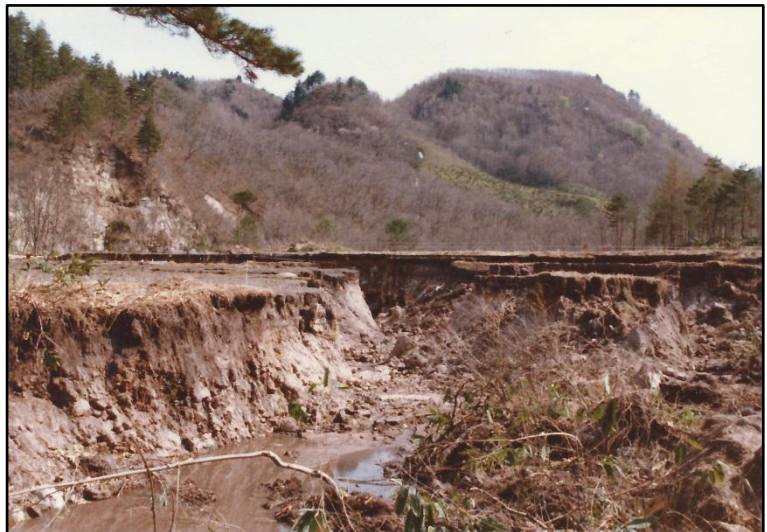
写真 94 地すべり土塊中の地下水

このような特異な形態の地すべりを発生させた原因として地質構造は勿論であるが、地下水の存在は無視できない。実際写真 94 にあるように地下水面は地すべり末端部ではかなり浅いところにあり、地すべり岩体の動態に大きく影響していることが推察される。
