5 1. シンクホールと地下水 (2)

(5) 岐阜県御嵩 (みたけ) 町の亜炭廃坑に起因するシンクホール

(6) 栃木県大谷石採掘地域のシンクホール

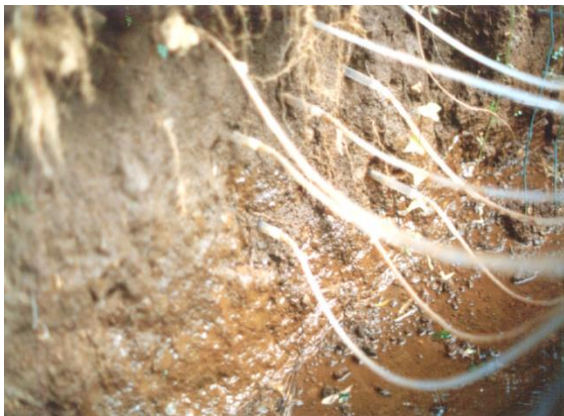
写真 27 降雨時のカッティング底部の水分状態

“千丈の堤も蟻の一穴から崩れる”という喩えの通り、地下侵食と陥没の繰り返しによる孔壁の後退はさらにこの現象の加速的拡大を促す。写真 27, 28 は切り取り壁面での状況を追ったもので、崩れは地下水面上の乾湿変化の大きい漏出面 (Seepage face) 付近に集中する傾向が認められる。

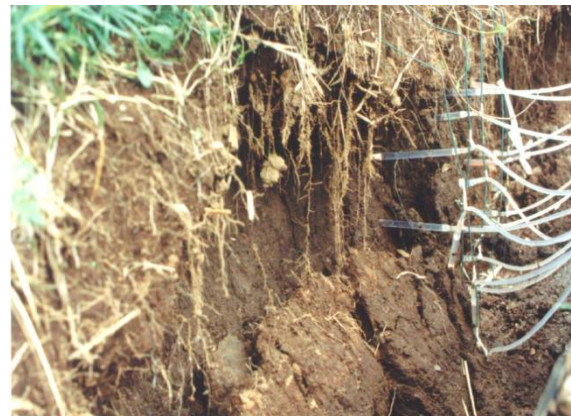
写真 28 同左崩壊発生

(35. 地下水研究 50 年史—斜面災害と地下水—の項で既載。パイプはテンシオメーター)

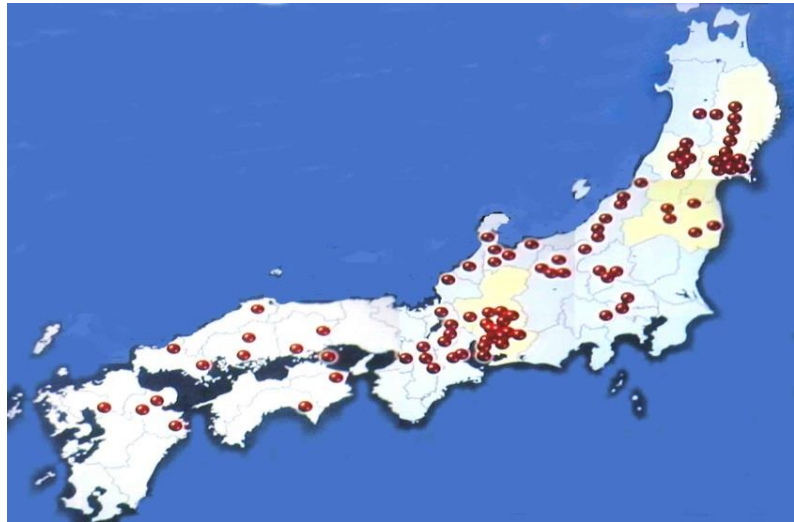
図27 日本の亜炭廃坑に関する陥没事故
(出典：NHK 映像資料)

亜炭廃坑に起因する陥没事故は図27のように日本の他の地域にもみられるが、東海地方は全国でもとりわけその密度が高い。その分布の規模は亜炭層を堆積した鮮新世の東海層群の分布と重なる。

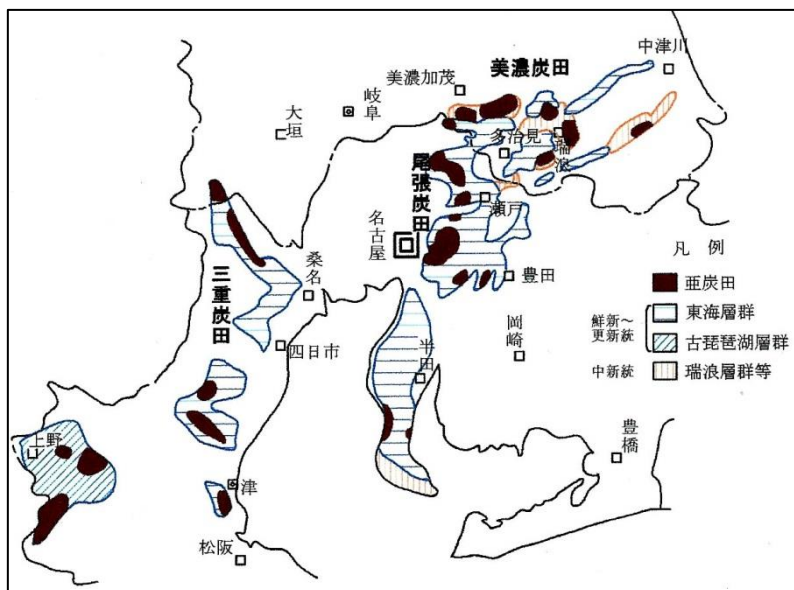
図28 東海地方の亜炭層の分布

図28がその詳細であるが、亜炭田として盛んに開発された地区はこの地方に数多く存在する。中でも御嵩地区は群を抜き、一時は全国亜炭量の半分近くを産出していたこともある。

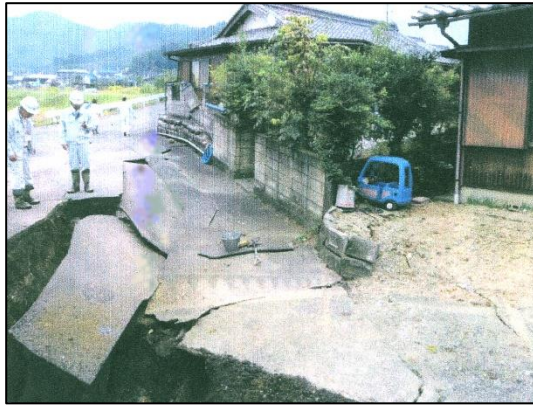
写真 29 道路陥没
平成 22 年 10 月 顔戸地区で発生
(出典：御嵩町役場資料)

写真 29 は陥没事故の一例、写真 30 は対策工事（空洞充填）の一例である。これらは何れも規模の大きいものであるが、“浅所陥没”と呼ばれている比較的規模の小さいものは、御嵩町内（写真 31）に数多く存在する（図 29）。

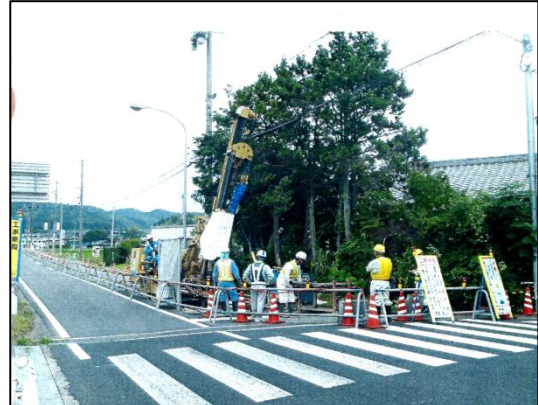
写真 30 路面陥没対策工事
多治見白川線大庭交差点
(出典：飛島・栗山建設共同企業体資料)

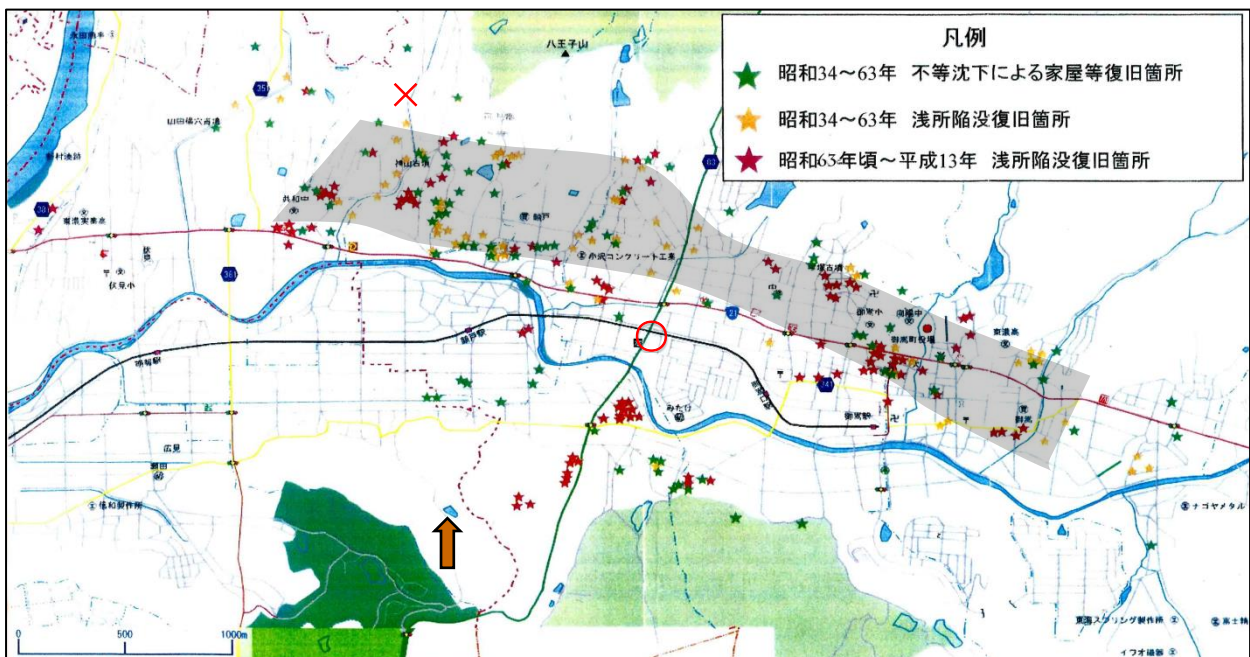
図 29 浅所陥没復旧箇所 (出典：御嵩町役場)
(写真 30 の位置○印、町管理の廃坑×印、矢印は写真 31 の方向、灰色部分は陥没が集中しているゾーン)

ここで図 29 の浅所陥没の分布を再度見ていただきたい。この図で特に国道 21 号線より北側に陥没が集中するゾーンが東西方向に帯をなして認められ、そこは上記によって推定される地下水帯の縁辺部、つまり乾湿が繰り返されるゾーンと亜炭層の層準が一致する地区にあたる。

図 29 中○印で示した大庭交差点から北約 1100m の間の地質断面図が飛島・栗山特定建設工事共同体によって作成されているので図 31 にこれを引用させていただきます。

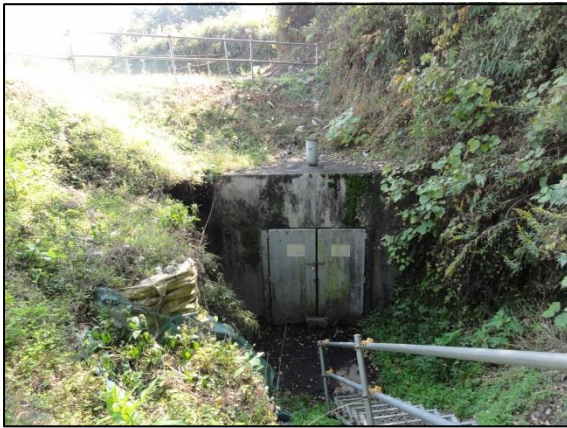
写真 32 観察用として残された亜炭廃鉱

町では廃坑の一つを保存管理していて、今後の対策に活かす目的から坑内状態の観察を続けている(図 29×印)。写真 32 はその入り口で、此处は丘陵性の山の末端にあり、土被りはさほど厚くない。写真 33 にみるように、坑道の両側は支保柱として掘り残した亜炭層の柱が並び、それらは地中水の滲出により常時湿っているが、坑道に水が溜まって歩行に支障を来す程ではない。

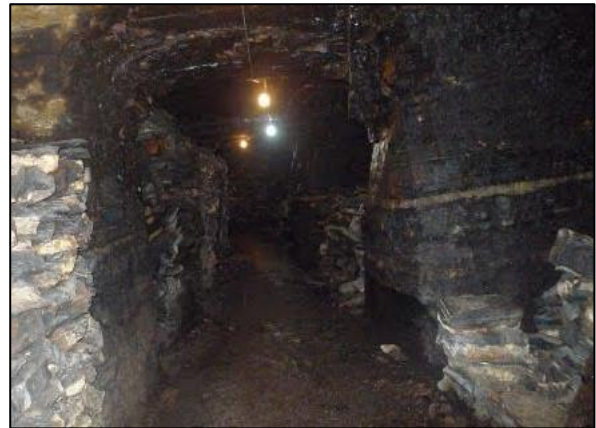
写真 33 亜炭坑内

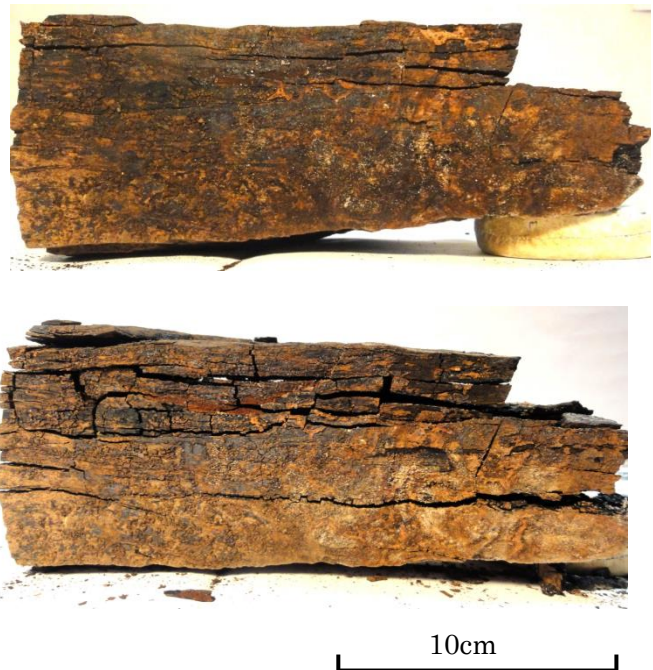
写真 34 乾燥に伴う亜炭層の劣化

亜炭層は水に浸っている状態では安定を保っているが、写真 34 のように乾燥すると、たちまちヒビが入り、間隙が開いて劣化が進行する。なお上の写真は試料採取直後のもの、下は暗冷所での暴露 2 ヶ月後のものである。

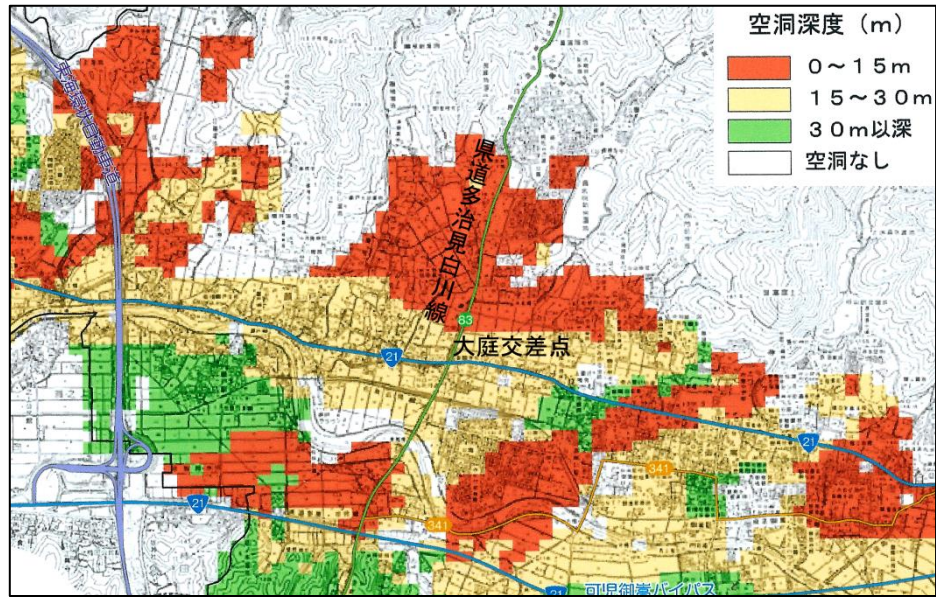
図 30 御嵩町中心部の空洞深度分布図
(出典：御嵩町垂炭鉱廃坑対策室)

御嵩町亜炭鉱廃坑対策室が作成した次ページの空洞深度分布図(図 30)によると、空洞の深さは大きく見て国道 21 号線(中山道)付近を中心として深く、周辺で浅い。このことから大きく見て亜炭層は空洞深度を規定するかたちに堆積しているものと推定され、したがって地下水の存在もこれを反映しているものと推定される。

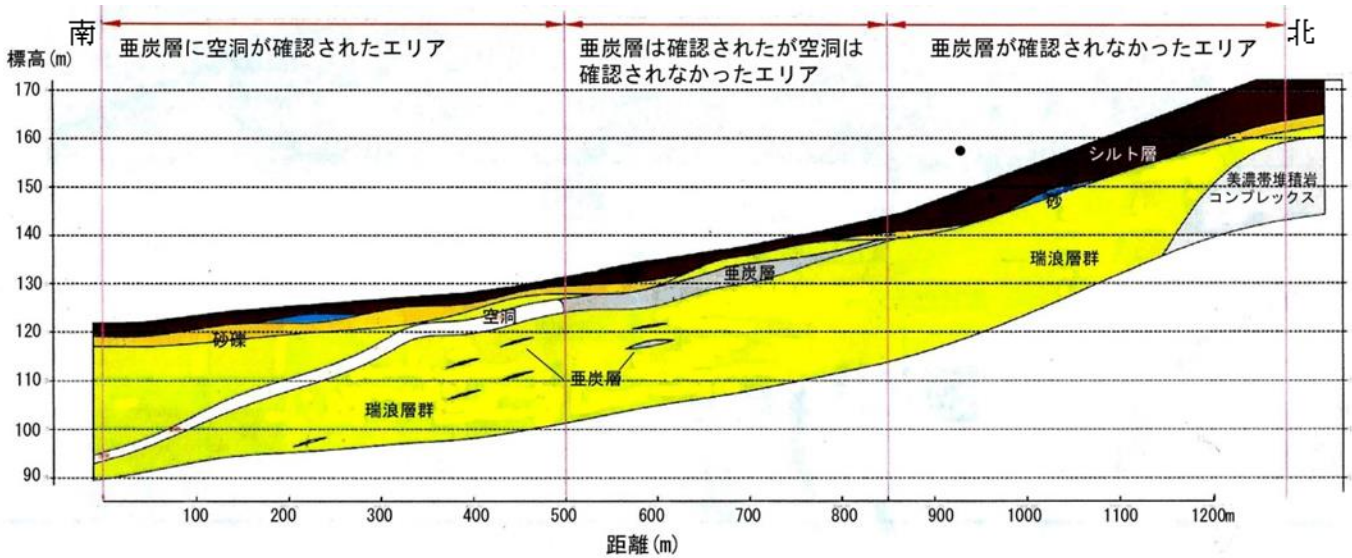
図 31 県道多治見白川線大庭交差点より北に延びる方向の地質断面図、図 29 参照)
(出典：飛島・栗山特定建設共同体資料)

この図で“垂炭層に空洞が確認されたエリア”を中心とした 670m の区間が充填工事区間で、その区間の一部の坑内状況が 360° の全景写真として示されている(写真 35)。

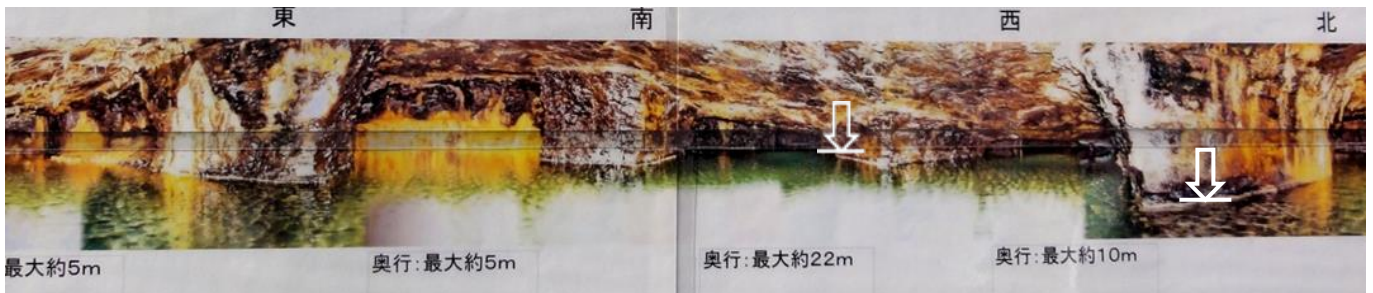
35 垂炭廃鉱内部の様子，矢印は地下水面
(出典：飛島・栗山特定建設共同体資料)

写真から支柱として掘り残された亜炭層と地下水面の状況がよく観察される。当然のことながら亜炭鉋稼働時にはこの地下水面を下げている訳であるから、常時相当量の地下水が汲み出されていたことがわかる。またこのような地下空洞を充填する作業、経費が膨大な規模になることは、素人の筆者にも容易に理解できる。参考までに工事の様子を以下に添えておく

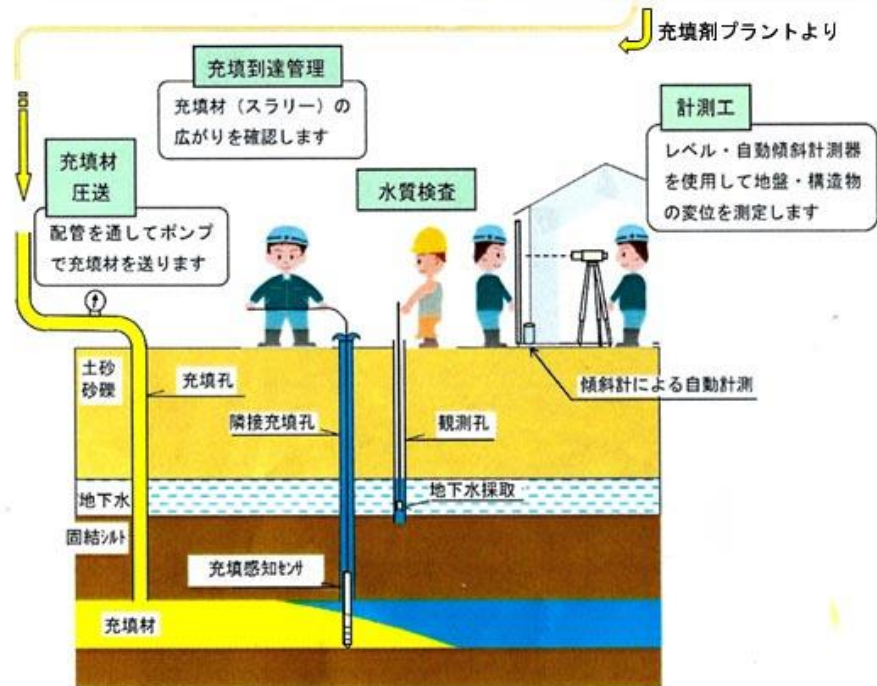
図 32 充填工事の概要

(図 32、写真 36, 37)。

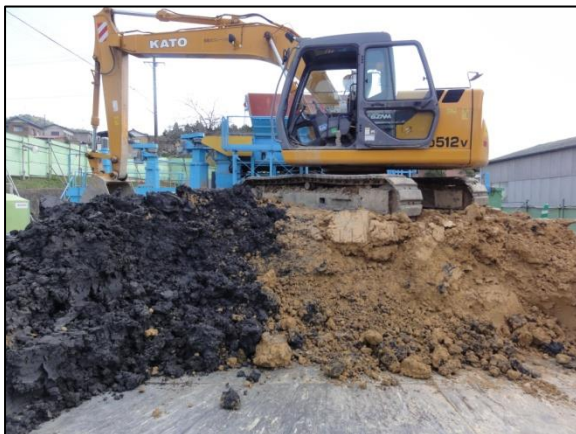
写真 36 粘土キラ (左) と砂キラ (右)

キラと称する充填材の材料は砕石の洗浄時にでる細粒土(粘土キラ)を利用し、これにほぼ同量の現地の砂質土(砂キラ)を混合させてスラリーとしている。

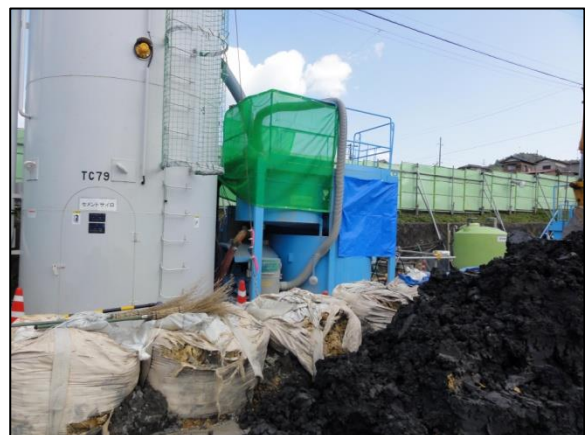
写真 37 充填材製造プラント
(手前セメントサイロ、前方充填材製造装置)

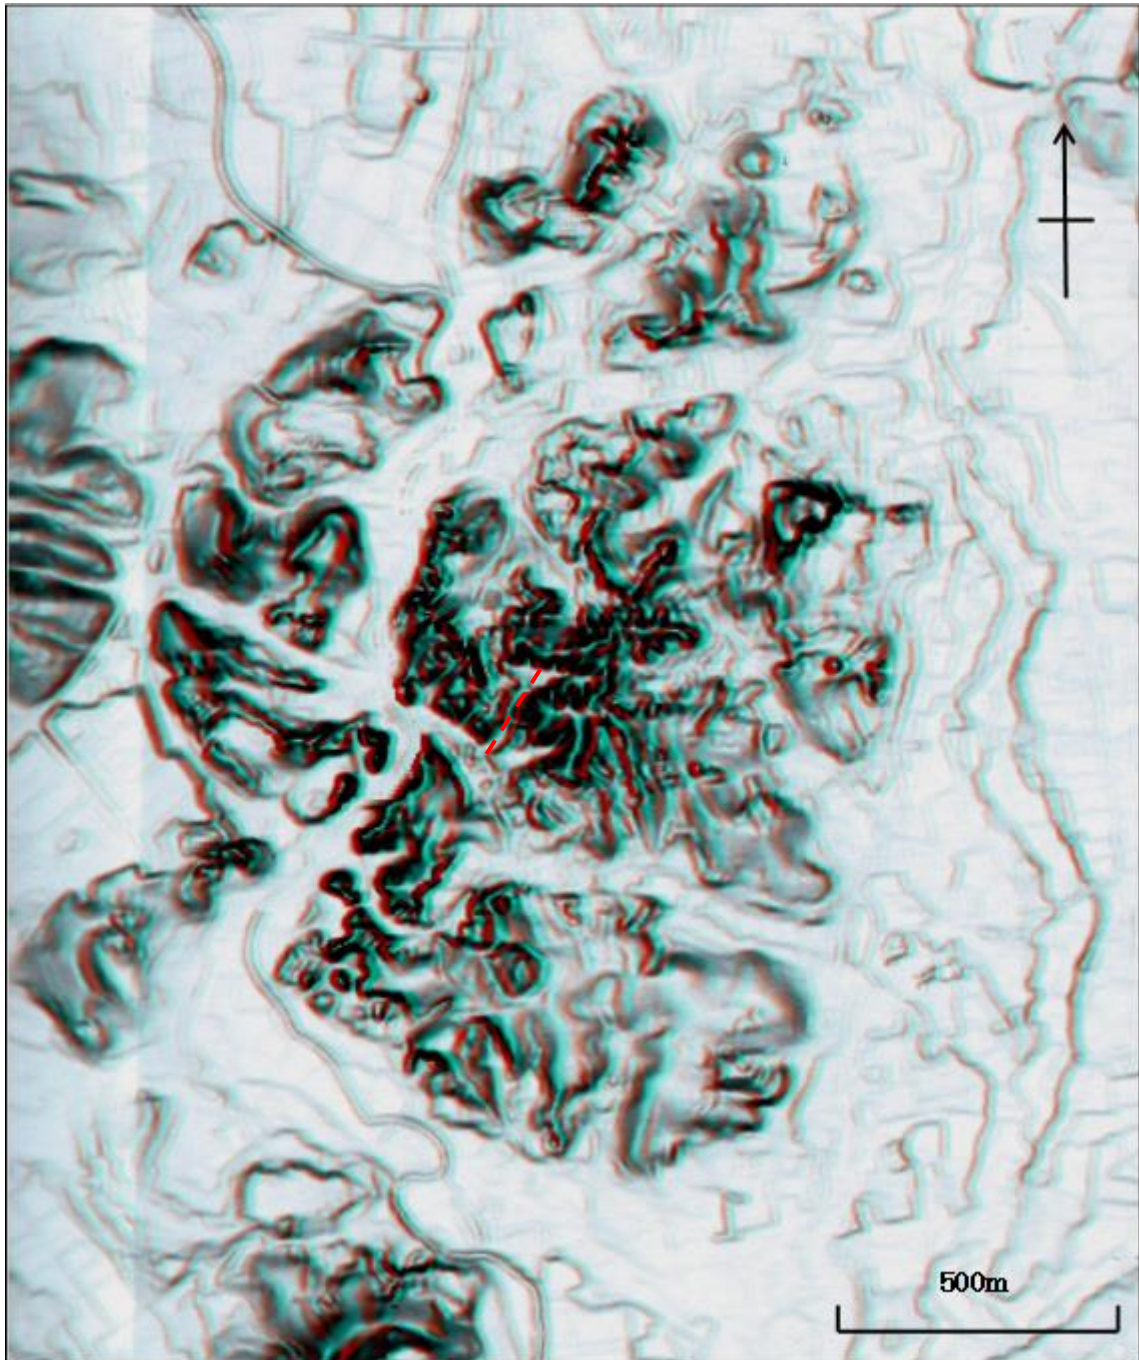
図 33 大谷地域の立体斜度図 (図の中央部に大谷石資料館が立地、西側を南北に切る谷は姿川)

江戸時代に遡る長期間の採掘が続いて原地形は大きく改変されているが、図 33 に示
した立体斜度図^{脚注)}によって、この地域の地形の特徴をよく把握することができる。

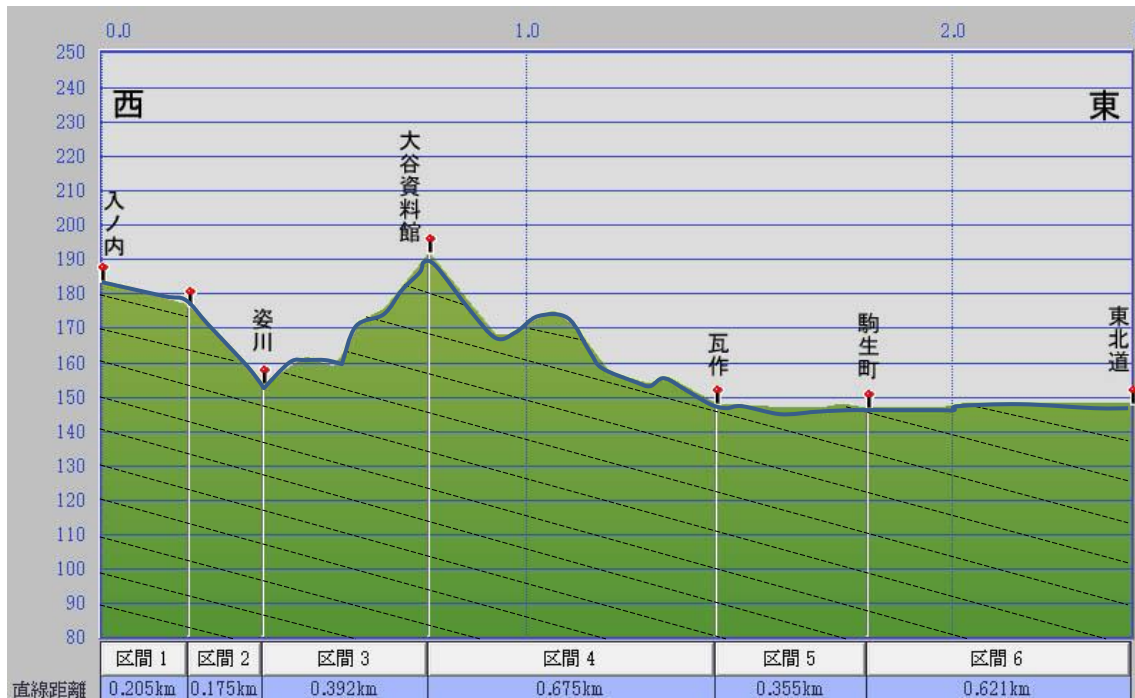
図 34 大谷資料館を中心とした東西地形断面
(カシミールを使用して作成)

そのきわ立った特徴は、図 34 の東西断面に見るように、姿川方向の西側斜面と宇都宮市街地方方向の東側斜面が非対称的であるという点である。なお図中の斜線はこの地域の地層の傾斜の大勢（東傾斜 10 度前後）をイメージとして画いたもので正確なものではない。

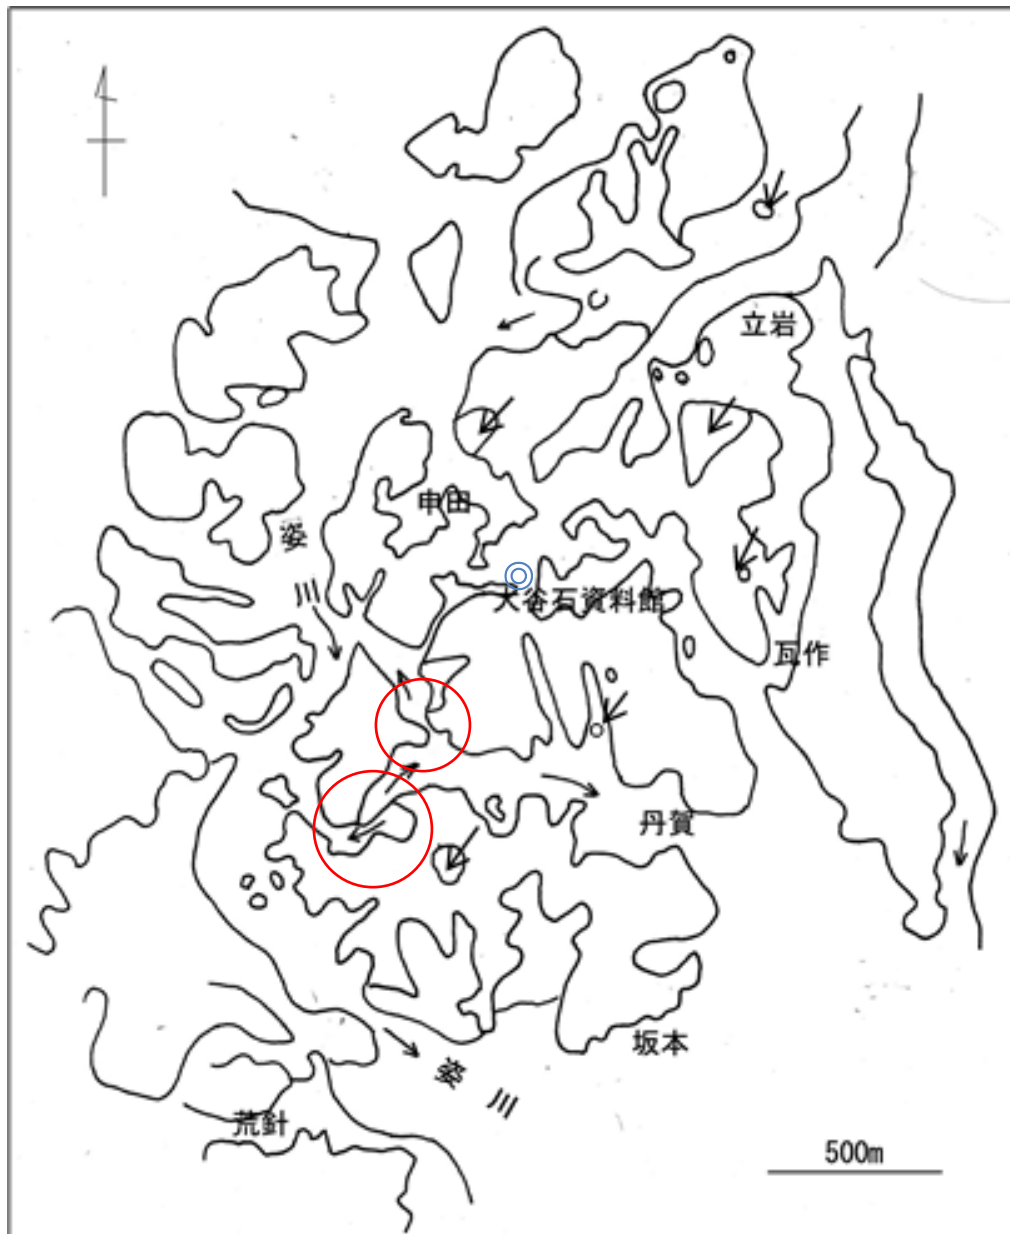
図 35 立体斜度図から画いた谷系図
(図中○印は河川争奪が認められる箇所)

もう一つの特徴は図 33 の立体視によって画いた図 35 の谷系図によく示されている。すなわち、

- ① 全体として谷の傾斜は姿川方面が東側に比べて急である。
- ② 明らかに河川争奪によるものと思われる地形（図中○印）が存在し、いずれも姿川側に流れる谷の方が優勢である。

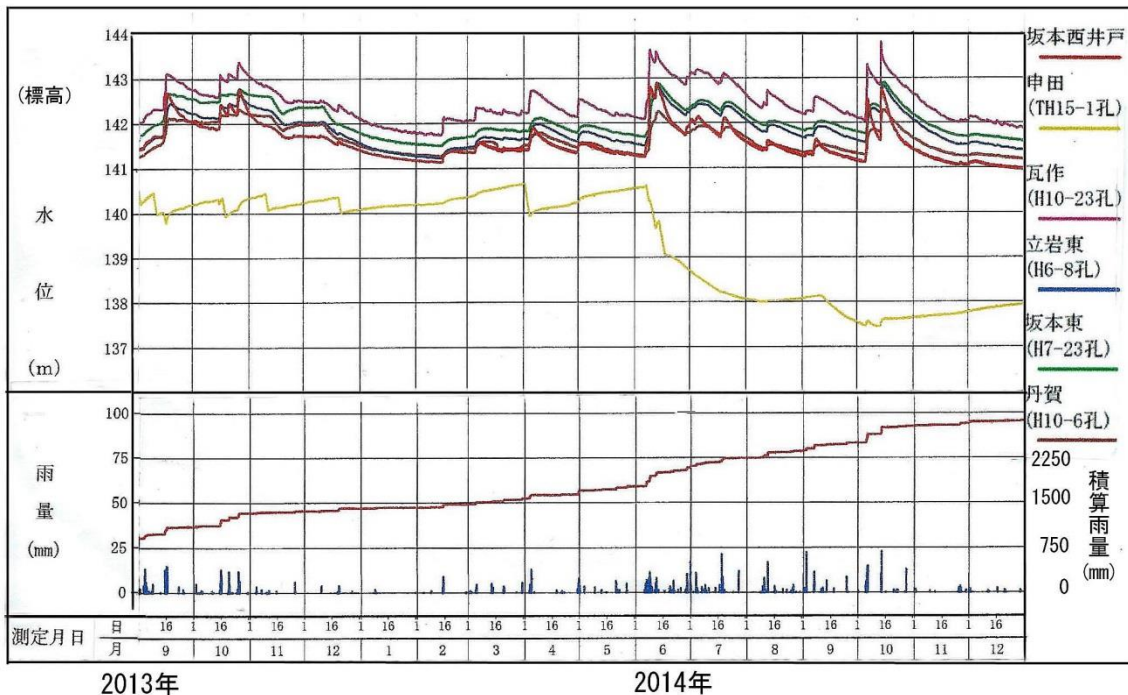
図 36 地下水位変動記録 (原図の一部を抜粋)

- ① 横山幸満他(1997)によれば、現位置の地下水位は地表面下数メートルにあるとしている。
- ② 新聞等で報じられた陥没の予兆には井戸枯れに関するものが目立ち、また陥没によって水路が絶たれ、田植えができないといった記事もみられる。
- ③ 「大谷石採取場跡地観測システム」で報じられている地下水位記録によれば、観測の対象としている大谷石採掘跡の空洞に設置した水位計の降雨応答は図 36 のように一か所を除いて明瞭で素早い。また地下水面の標高は、通常は 142m 付近にあり、よく揃っている。

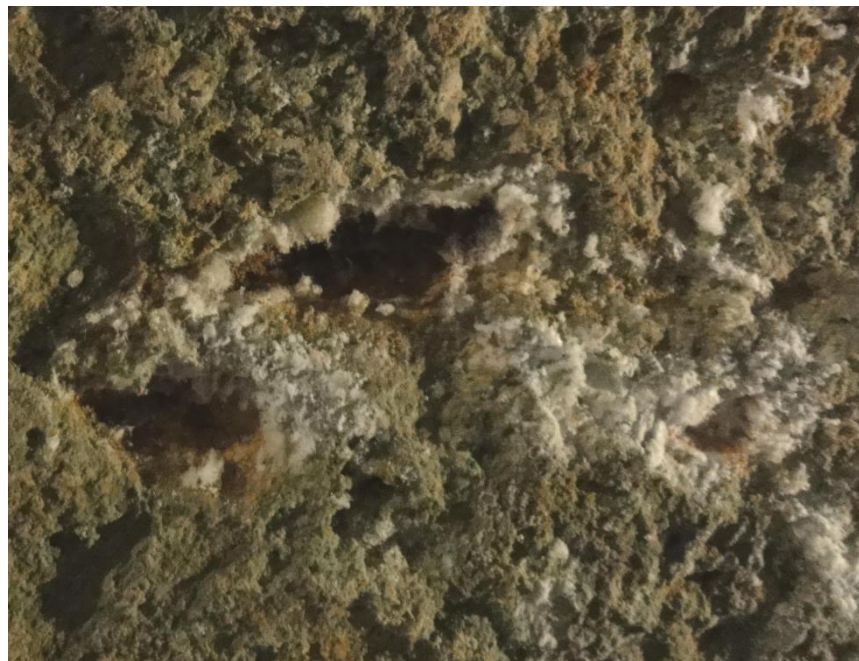
写真 38 地下空洞壁面に晶出した斜プチロル沸石
（白色毛状の結晶）

これらのことに関して筆者は興味ある現象を観察することができたので紹介しておく。写真 38 の中央部は大谷資料館の地下空洞の壁面にみる“ミソ”と称する暗緑色～暗黒色の内包物が抜けてできた紡錘状の隙間やその周辺に晶出した Clinoptilolite の結晶で、俗に“石の華”と呼ばれている。

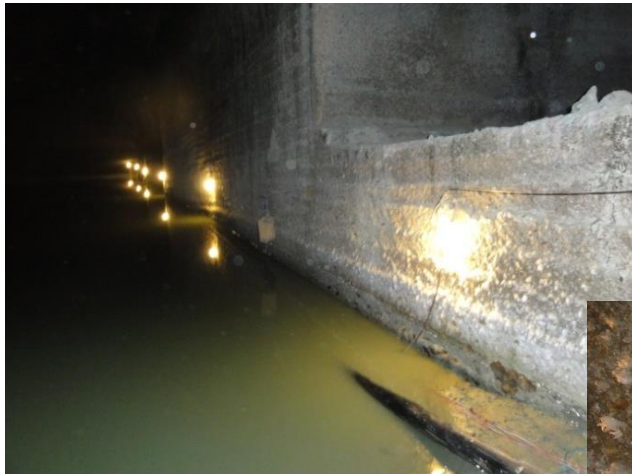
写真 39 大谷石採掘跡の洞窟地下水

位置は大谷石資料館の北側にあたる。“地底湖クルージング”の場所として楽しまれている。

- ① 大谷地域の地下水は既述のように多くは不圧状態にあり、地下水位は浅いところでは地表から 10m 以内の場合が多い。
- ② 掘削壁面にはその地下水の漏出面（Seepage face）とみられるゾーンに斜プチロル沸石の集積が地下水面と平行に複数層に発達しているのが見られる（写真 39, 40）。
- ③ また空洞内の積み石の裏側など、地中水が溜まりやすいところにも沸石の晶出が見られる（41, 42）。
- ④ これらの集積は乾燥期には消失し、湿潤期に出現する。この繰り返しによって、掘削壁面の風化が進行し、やがて風化部は剥離して落下する。
- ⑤ 地中水の浸透経路となる空洞内の残柱部分ではこの過程が他より進みやすく、強度低下が著しくなるものと考えられる。

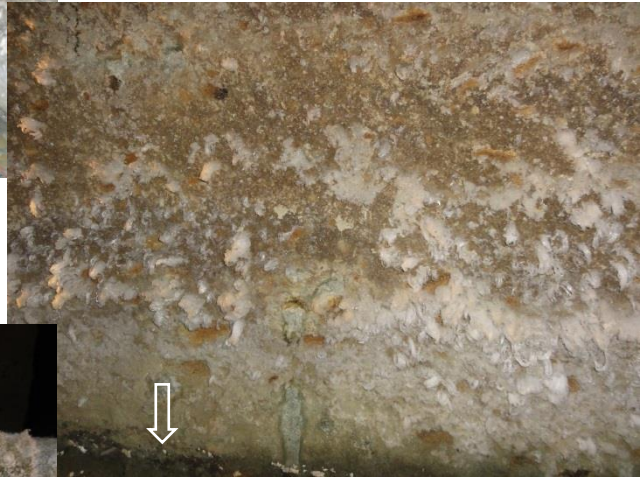
写真 空洞内の積み石の隙間に集積した沸石

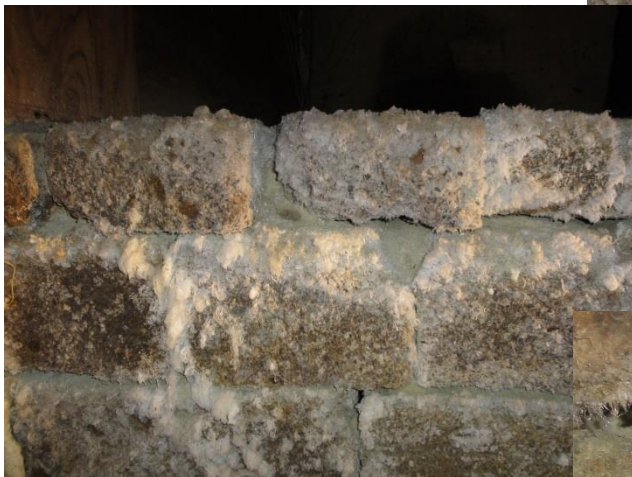
写真 42 同上の近接

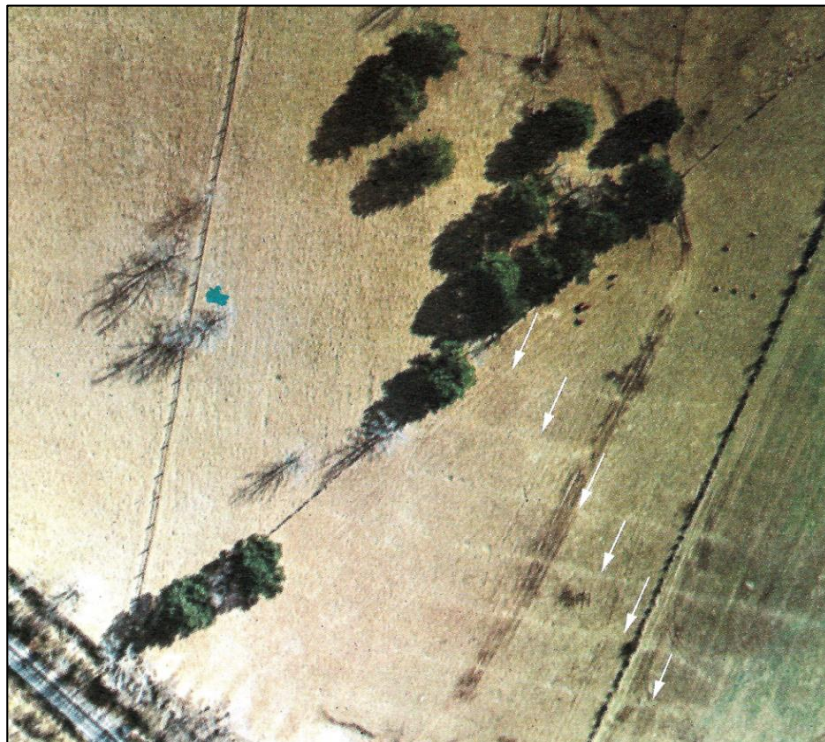
写真 43 植生ストレスと地下排水に起因する表層沈下

アラバマ州では陥没の発生の予兆を把握する手段として、リモートセンシング技術が採用されていたが。その手がかりとしているのは地下排水系の変化によって生じる植物活性への影響である。赤外線撮影はその一つで、写真 43, 44 は地下排水系の変化がもたらした植物活性の変化、またリニアメントやシンクホールの位置調査の例である。筆

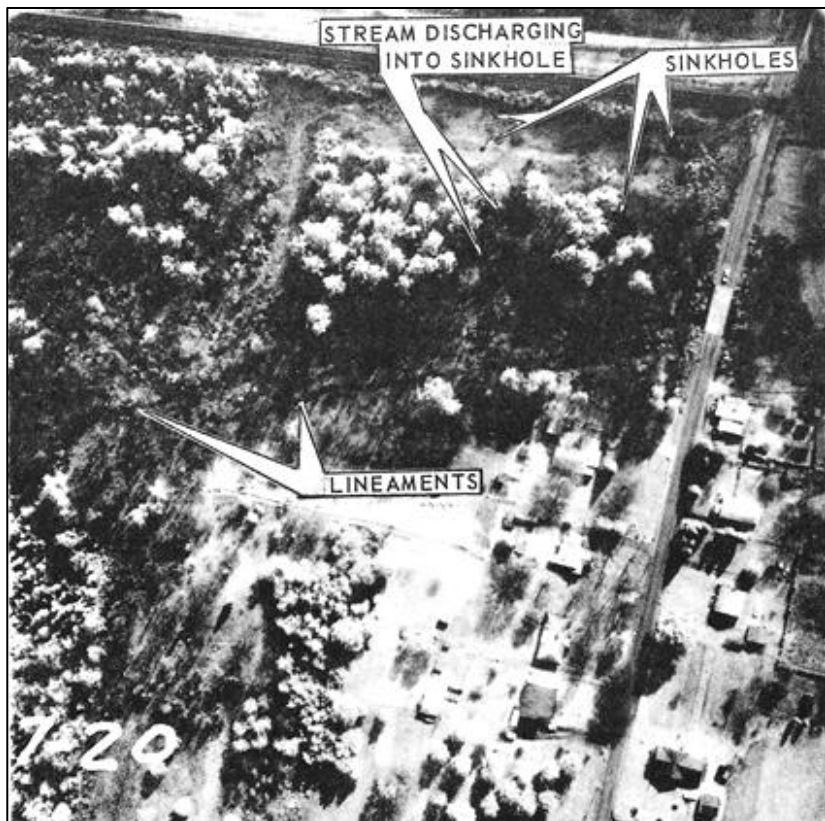
写真 44 リニアメント, 乾燥化, シンクホールの赤外線写真
