7 4. 玉川上水“水喰らい土”の謎を追う(3)

(1) 玉川上水の府中における失敗に関して

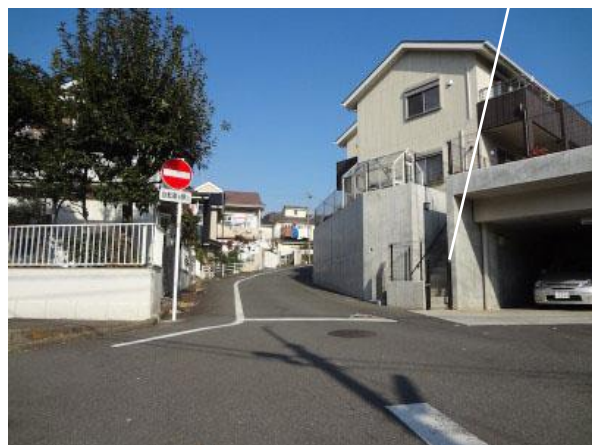
写真 12 上水工事の失敗の伝承“かなしい坂”
(写真の左側は谷戸、右側は図 24 中の写真の現在)

しかしこれとは別に府中市清水が丘の東郷寺に隣接する坂だとする伝承もあり、ここに写真 12 のような府中市教育委員会による立派なモニュメントも建てられていて、その説明文にあるような言い伝えが記されている。此処での伝承は、工事の途次、試験的に通水したところ、流水が途中ですべて地中に消えてしまい、工事は失敗に終わったというもので、杉本苑子の小説ではその様子が生々しく描写されている。勿論その多くはフィクションであるが、これだけの大きな出来事が何時どのようなかたち

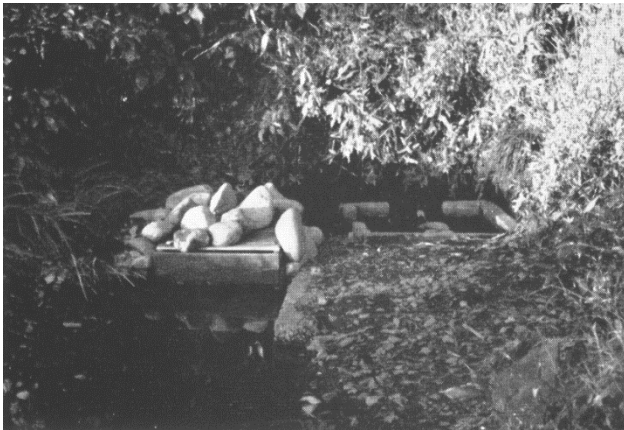
写真 13 府中崖線基底部の湧水①
(府中市白糸台 昭和 40 年頃筆者撮影)

井筒を入れて自噴させ、水量増加を図っている。自噴水は下流で湧水河川となり、かつては水田を潤していた。

立川段丘南縁側についてみると、崖線に向かって地下水の動水勾配は大きくなり、同時に地下水面が急に深くなる。これは立川段丘の地下水がこの付近で活発に流動して崖線湧水として沖積低地に排出されていることを示す。参考までに 50 年前の府中崖線(写真 15)とその基底部から湧き出していた湧水を写真 13、14 に示す。いずれも今は失われた景観である。

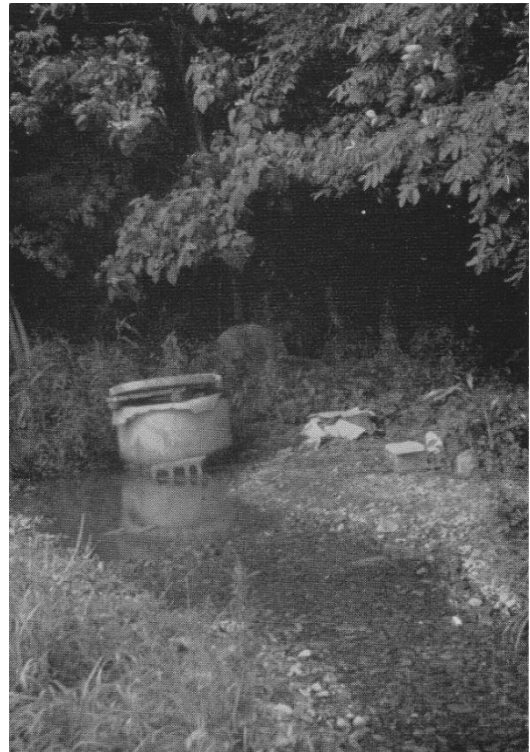
写真 14 府中崖線基底部の湧水②
(府中市白糸台 昭和 40 年頃筆者撮影)

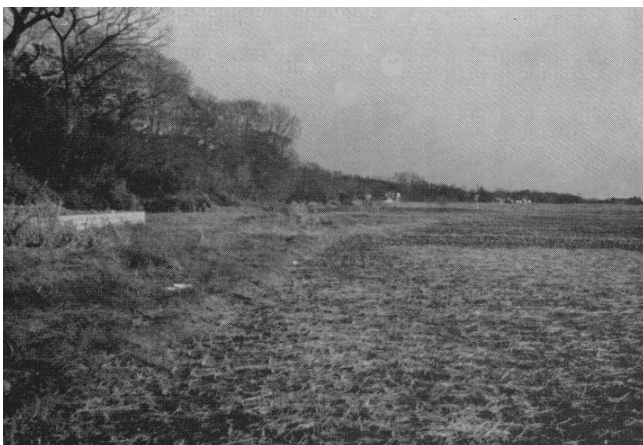
写真 15 50 年前の府中崖線
(府中市白糸台 昭和 40 年頃筆者撮影)

写真 15 は府中市の東部、白糸台のかつての景観で、現在は崖線斜面、台地面、低地面一帯が多くは住宅地と化している。段丘崖の高さは6～8m、場所によっては急崖をなすところもある。

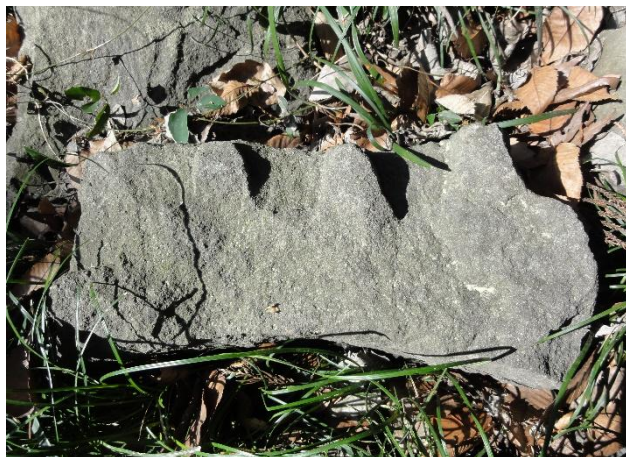
写真 18 伊奈石 (東京都あきる野市横沢産)

これらの石材の産地は五日市の横沢というところで、江戸時代以前から伊奈石として重用されてきたものである。岩質は硬砂岩と呼ばれているもので、写真 18 から窺が

れるように非常に硬いものであるが、整形し易いといった特徴があるので、江戸の街造りには欠かせないものだったと言われている。比較のために東郷寺にみる同種の石を図 24 に添付しておく。なお図 23 の天神坂や東郷寺の墓地の擁壁などでも同種の石材をみるが、これらは後世に至って当該地から持ち去られ、利用されたものであろうか。
